PROAKTIV

NEDRE MØLLENBERG GATE 19C

Lys og innbydende 2-roms med skjermet beliggenhet. Perfekt førstegangskjøp og ingen fellesutgifter. Nærhet til "alt"

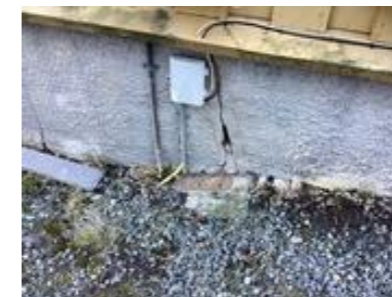
Bilde:

Synlige sprekker og løs puss.

Riss og sprekker ble avdekket på grunnmuren, ytterligere undersøkelser og tiltak er påregnelig.

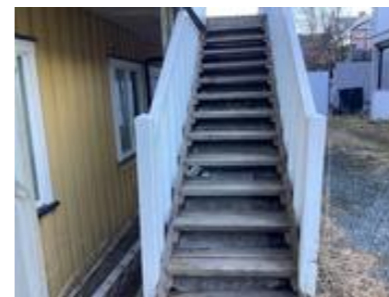
Bilde

Kommentar:
Det registreres noe retningsavvik på trapp og balkong.
