Tidløs og praktisk 2-roms.
Carport og sportsbod.

REGIMENTSVEGEN 133D

ROGNSFOSSEN BURETTSLAG

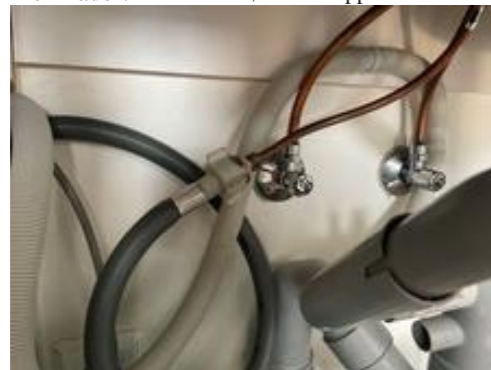
Årsak: Løs vanntilførsel skyldes mangelfull forankring mot fast underlag.

Risiko: Løs tilførsel kan bli påvirket av trykkslag og bevegelse, noe som øker risikoen for lekkasje i koblinger.

Konsekvens: Eventuell lekkasje kan medføre fuktskader på kjøkkeninnredning og tilgrensende bygningsdeler.

Merknader: Laus vasstilførsel for oppvaskmaskin.

Anbefalt tiltak: Vanntilførsel til oppvaskmaskin bør forankres til fast underlag for å redusere risiko for lekkasje.

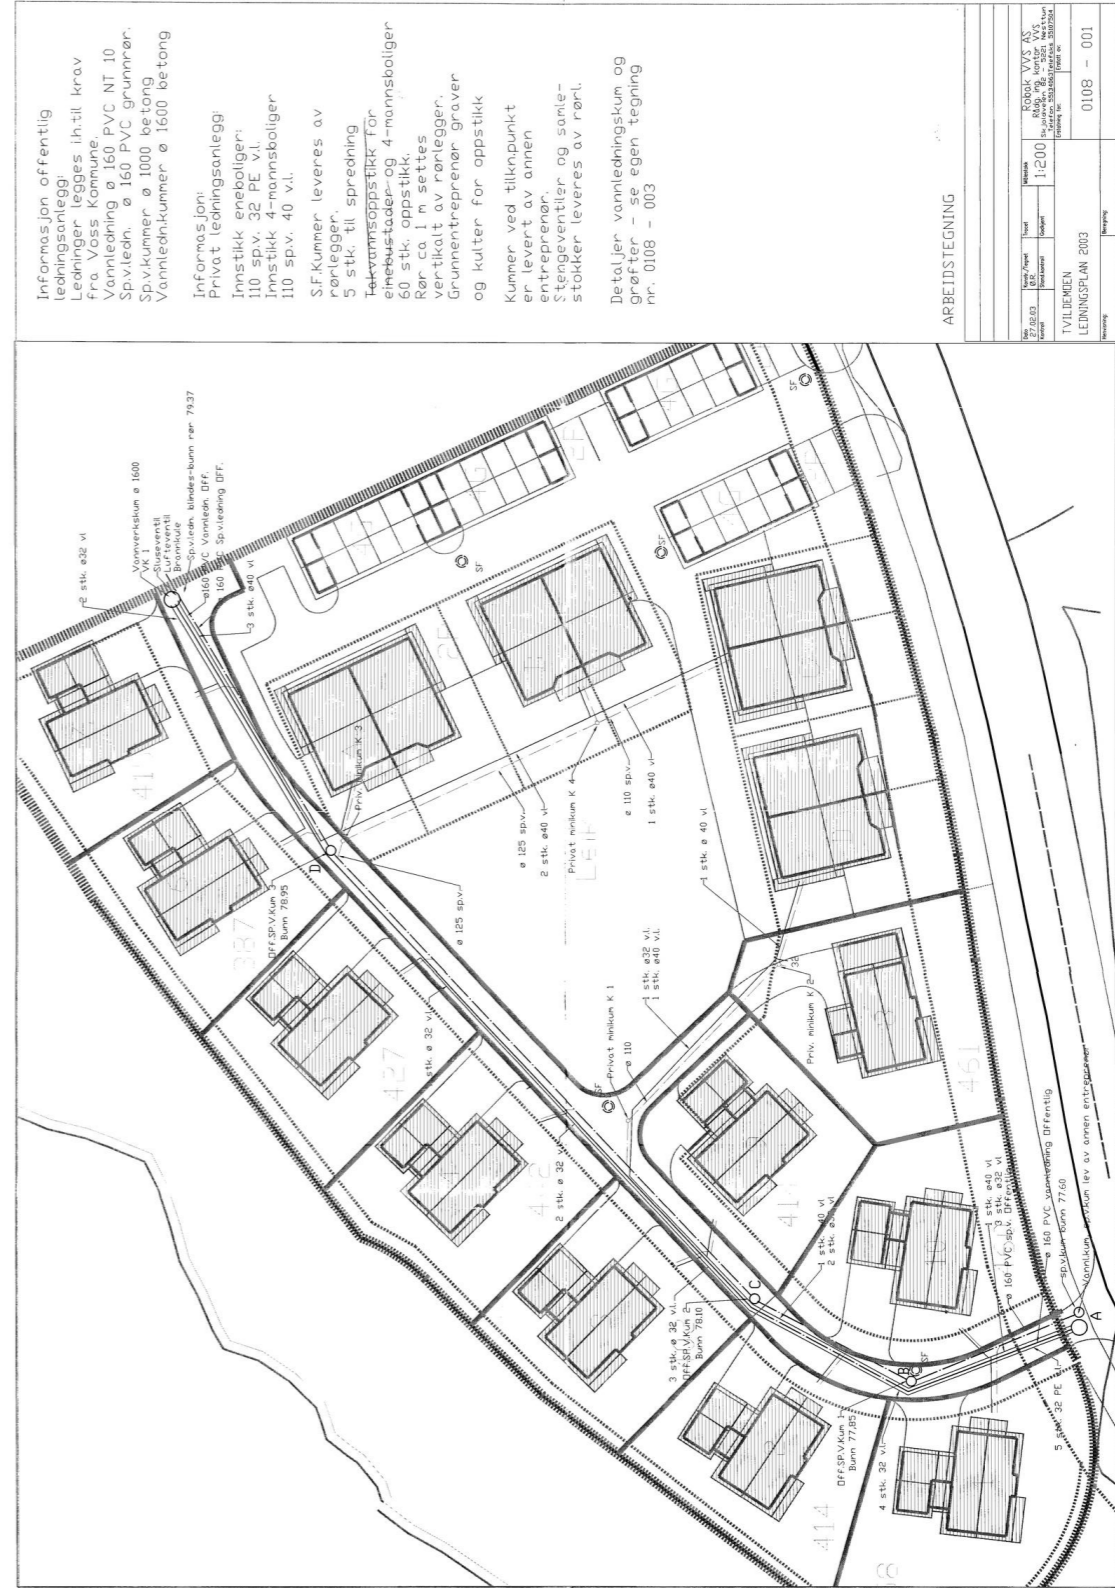
ARBEIDSTEGNING	
Prosjekt	Rognsfossen Burettslag
Dato	12.03.03
Målestokk	1:50
Tegning nr.	E.06
Signatur	OKS
TILBEHØR LEIHINGSPLAN 203 0108 - 001

Informasjon offentlig
 Leihingsanlegg
 Leihings legges ih.til krav
 Fra Voss Kommune
 Vannledning ø 160 PVC NT 10
 Sp.v.ledning ø 160 PVC grunnør.
 Sp.v.kummer ø 1000 betong
 Vannled.kummer ø 1600 betong
 Informasjon
 Privat leihingsanlegg
 Innstikk eneboliger:
 110 sp.v. 32 PE v.l.
 Innstikk 4-mannsboliger
 110 sp.v. 40 v.l.
 S.F.Kummer leveres av
 rørlegger.
 5 stk. til sprengning
 Tekn.ansattikk for
 eneboliger og 4-mannsboliger
 60 stk. oppstikk.
 Rør ca 1 m settes
 vertikalt av rørlegger.
 Grunntrenerer graver
 og kuller for oppstikk
 Kummer ved tilkn.punkt
 er levert av annen
 leverandør.
 Støperemblem og samler-
 støkker leveres av rør.
 Detaljer vannledingslum og
 grefter - se egen tegning
 nr. 0108 - 001
