Enebolig med utleiedel

NEDRE MØLSTER 11

Tilstandsrapport

Oppdragsnr.: 18970-2099

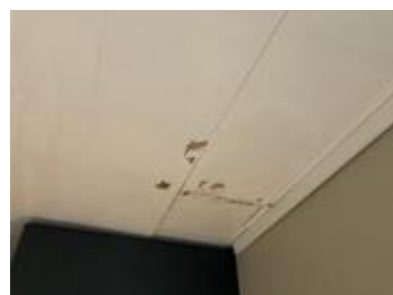
Skader etter tidligere lekkasje

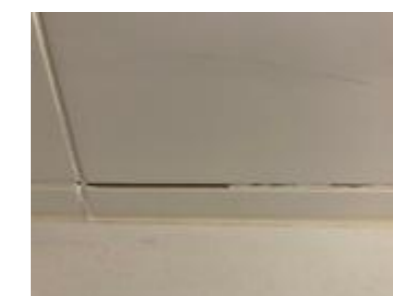
LOFT > BAD

TO 2 Overflater Gulv

- Dersom tiltaket ikke utføres er det fare for videre skadeutvikling.
- Til tross for avviket i fall/høydeforskjell til sluk, vil gulvet fortsatt kunne lede vann mot sluket, men med redusert effektivitet. Dette kan potensielt øke risikoen for vannansamling i enkelte områder av badet.

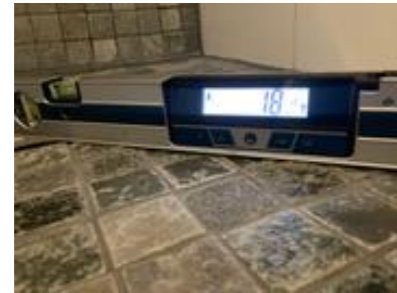
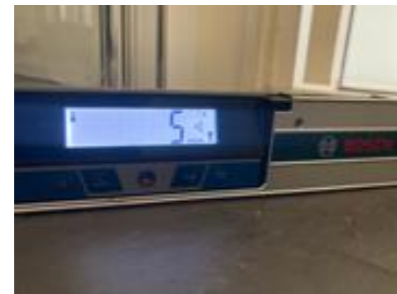
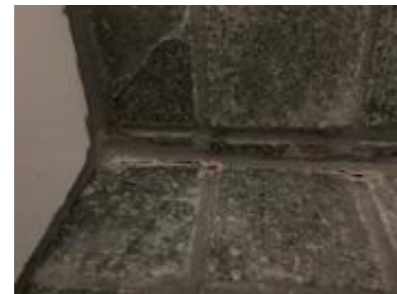
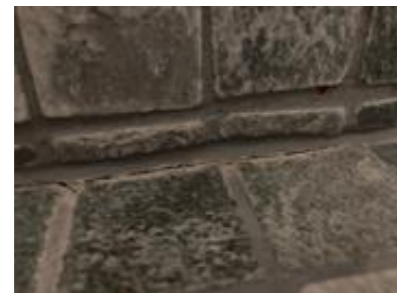
LOFT > BAD

TO 2 Sluk, membran og tettesjikt

- Det må gjøres nærmere undersøkelser. Manglende membran/tettesjikt medfører risiko for lekkasjer og fukt i konstruksjonen.
- Det må innhentes dokumentasjon. Manglende membran/tettesjikt medfører risiko for lekkasjer og fukt i konstruksjonen.

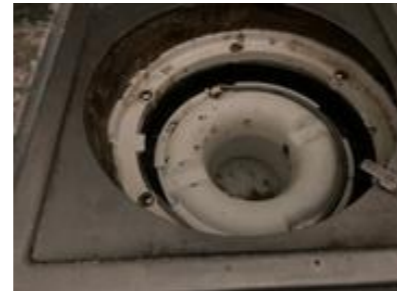
LOFT > BAD

TO 2 Sanitærutstyr og innredning

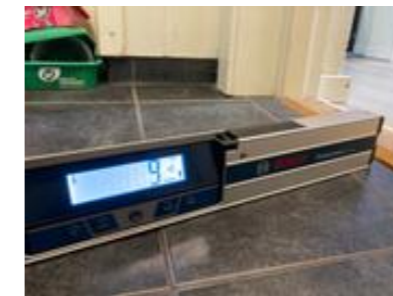
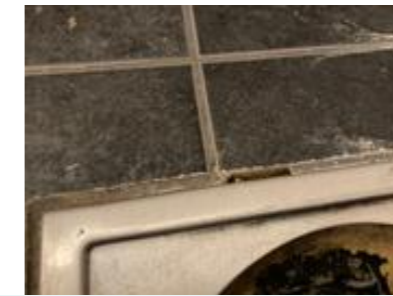
UNDERETASJE > BAD (4,8 KVM) H=2,35M

1 TG 2 Sluk, membran og tettesjikt

- Det må gjøres nærmere undersøkelser. Manglende membran/tettesjikt medfører risiko for lekkasjer og fukt i konstruksjonen.
- Eldre sluk av plast er ofte utsatt for lekkasjer og særlig i overganger. Eventuelle lekkasjer kan medføre fuktskader på tilliggende konstruksjoner.

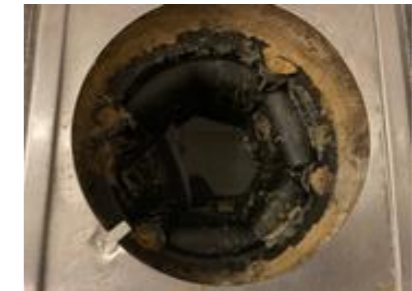
UNDERETASJE > BAD (4,8 KVM) H=2,35M

1 TG 1 Sanitærutstyr og innredning

- Dersom tiltaket ikke utføres er det fare for ytterligere skadeutvikling.

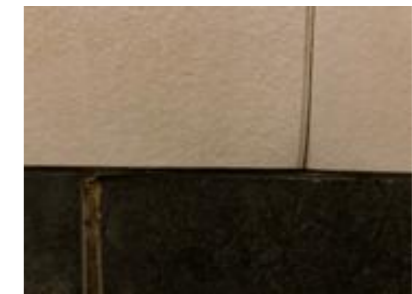
UNDERETASJE > VASKEROM (9,6 KVM)

- Manglende oppgradering av våtrommet medfører høy risiko for at konstruksjonene ikke vil tåle vanlig bruk av vann eller lekkasjer. Dette kan føre til fuktskader på tilstøtende konstruksjoner.

Kostnadsestimat: 200 000 - 500 000

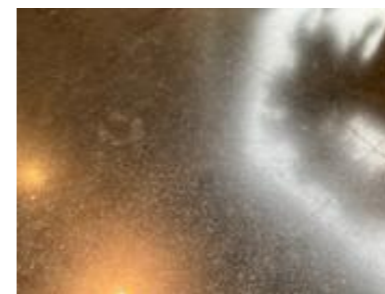
Riss i benkeplate

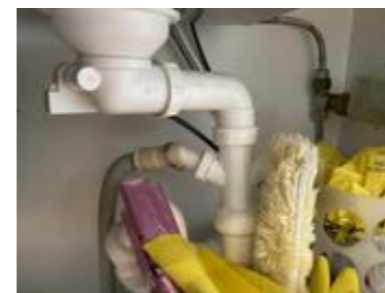
Røropplegg i skap under vask
