Lækker hytte
på Bortelid!

KVITEFOSSLIA 41

Adresse: Kvitefosslia 41, 4540 ÅSERAL

Tilstandsrapport

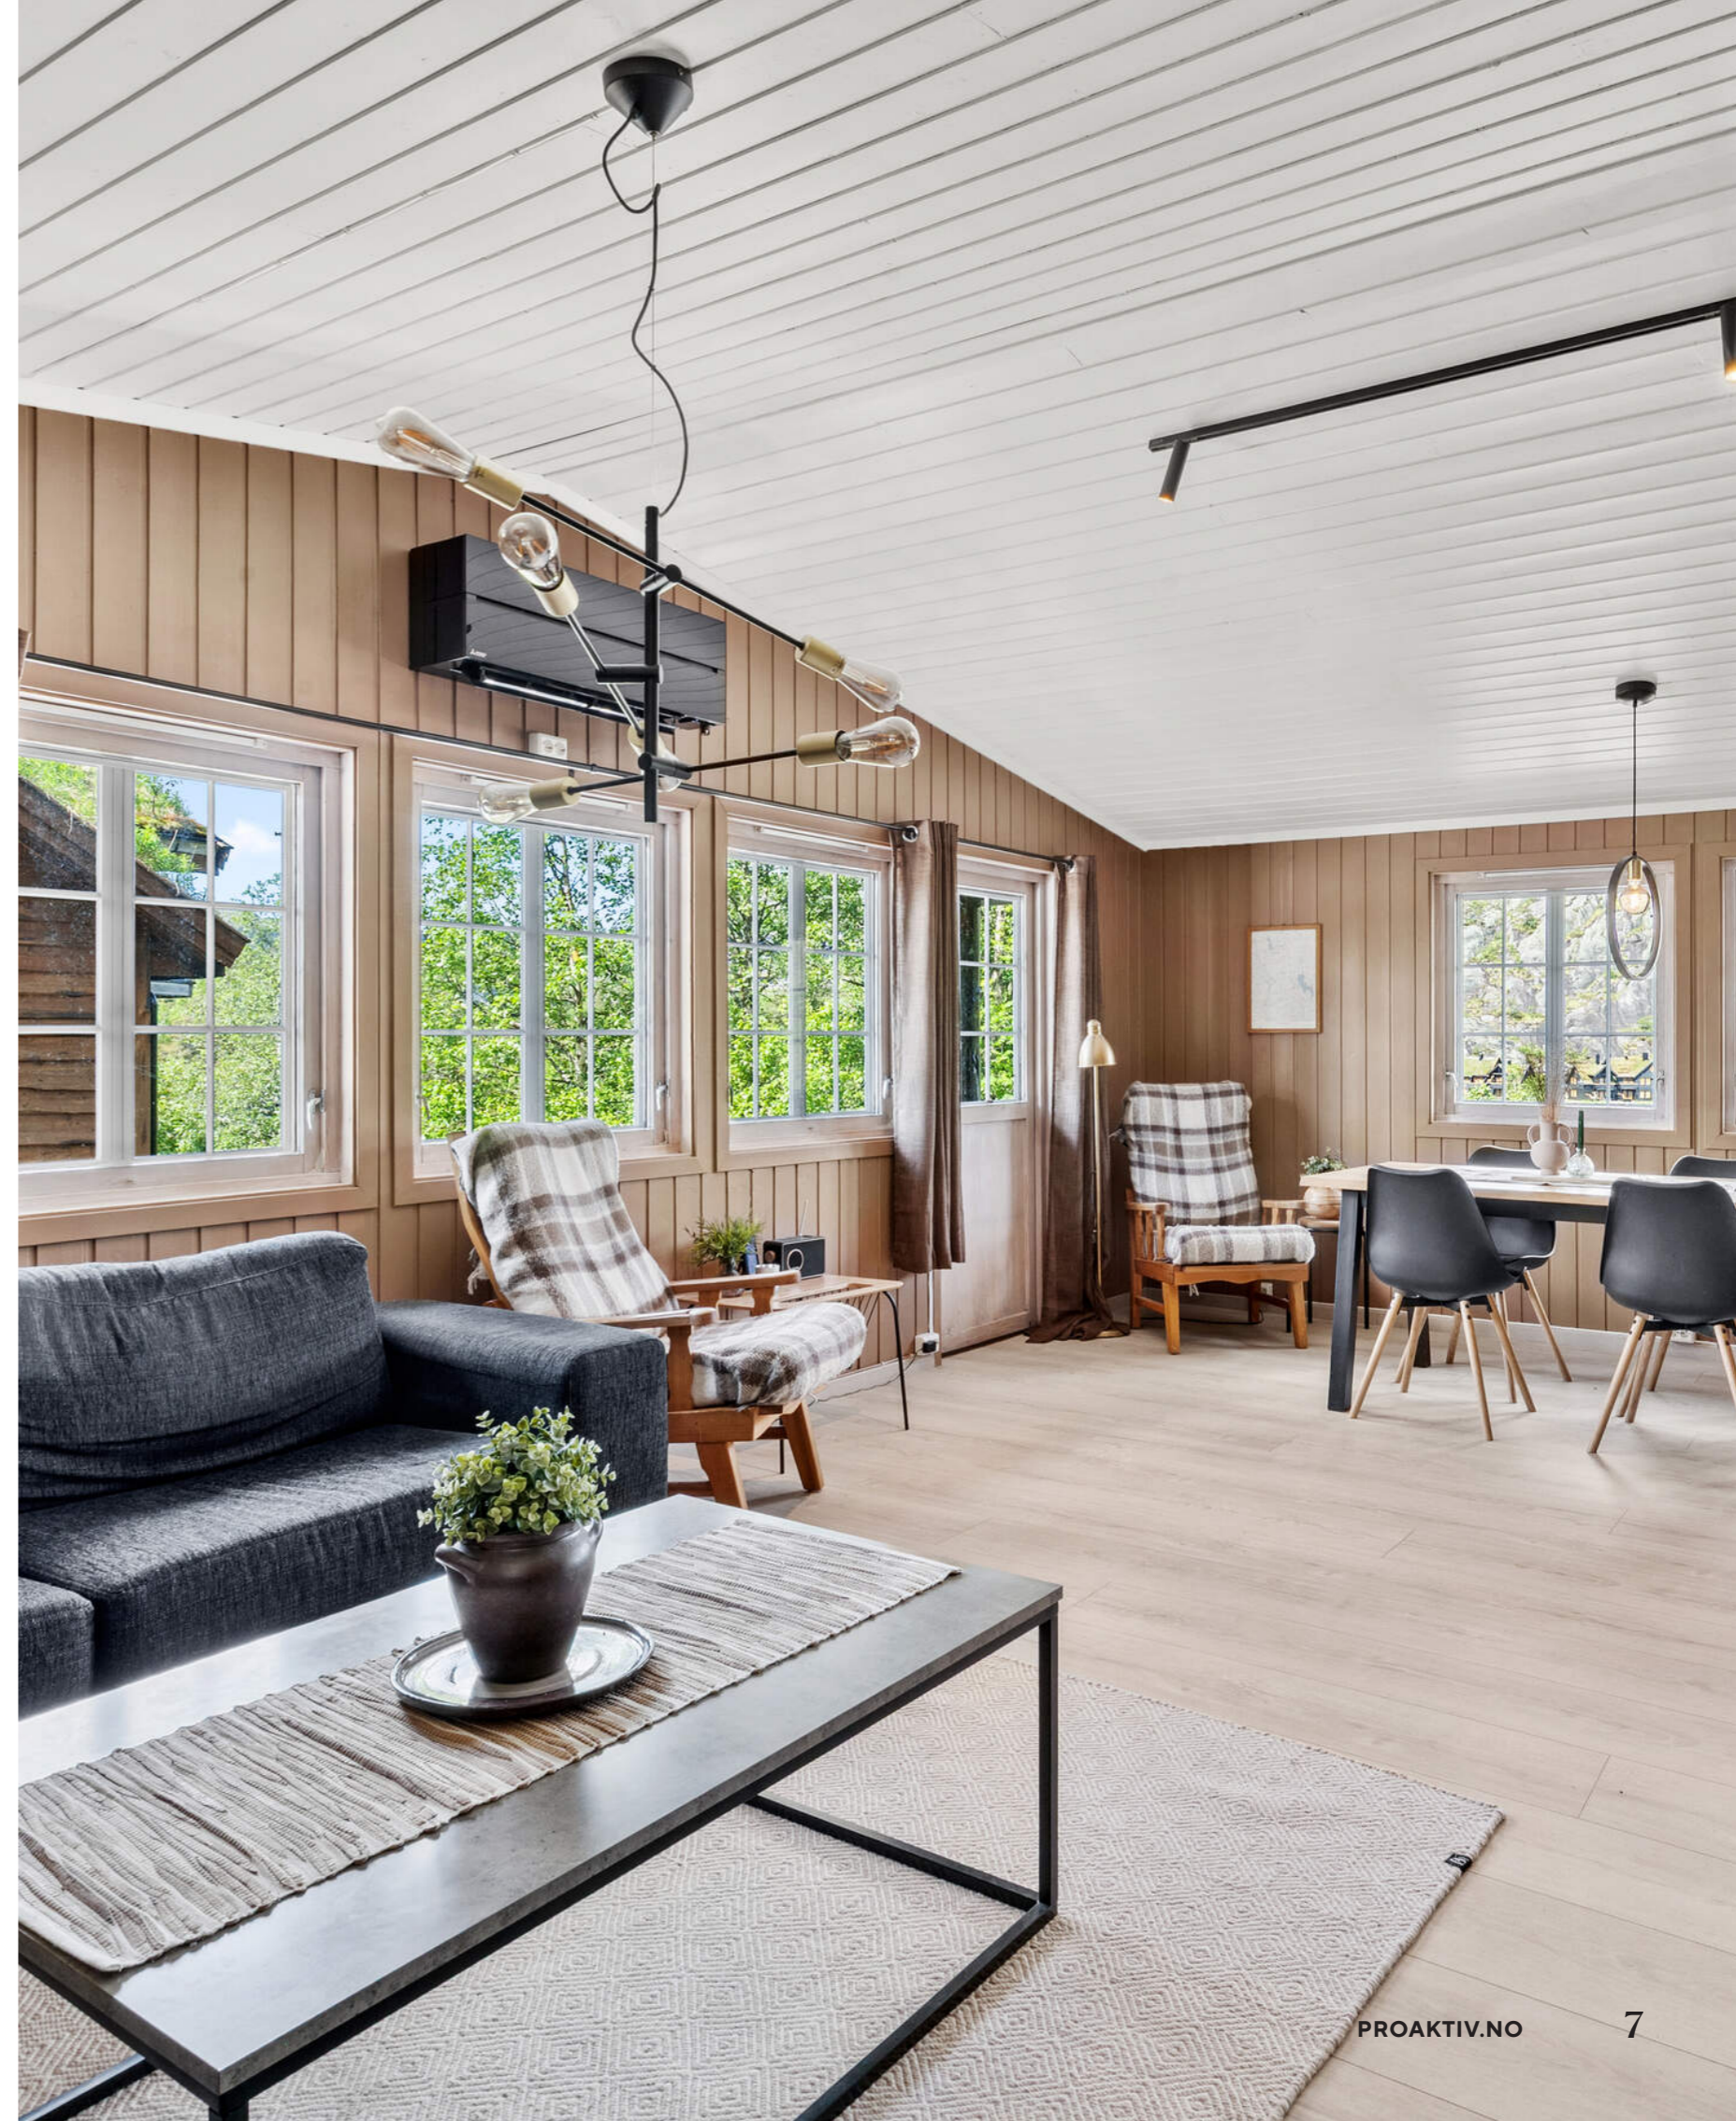
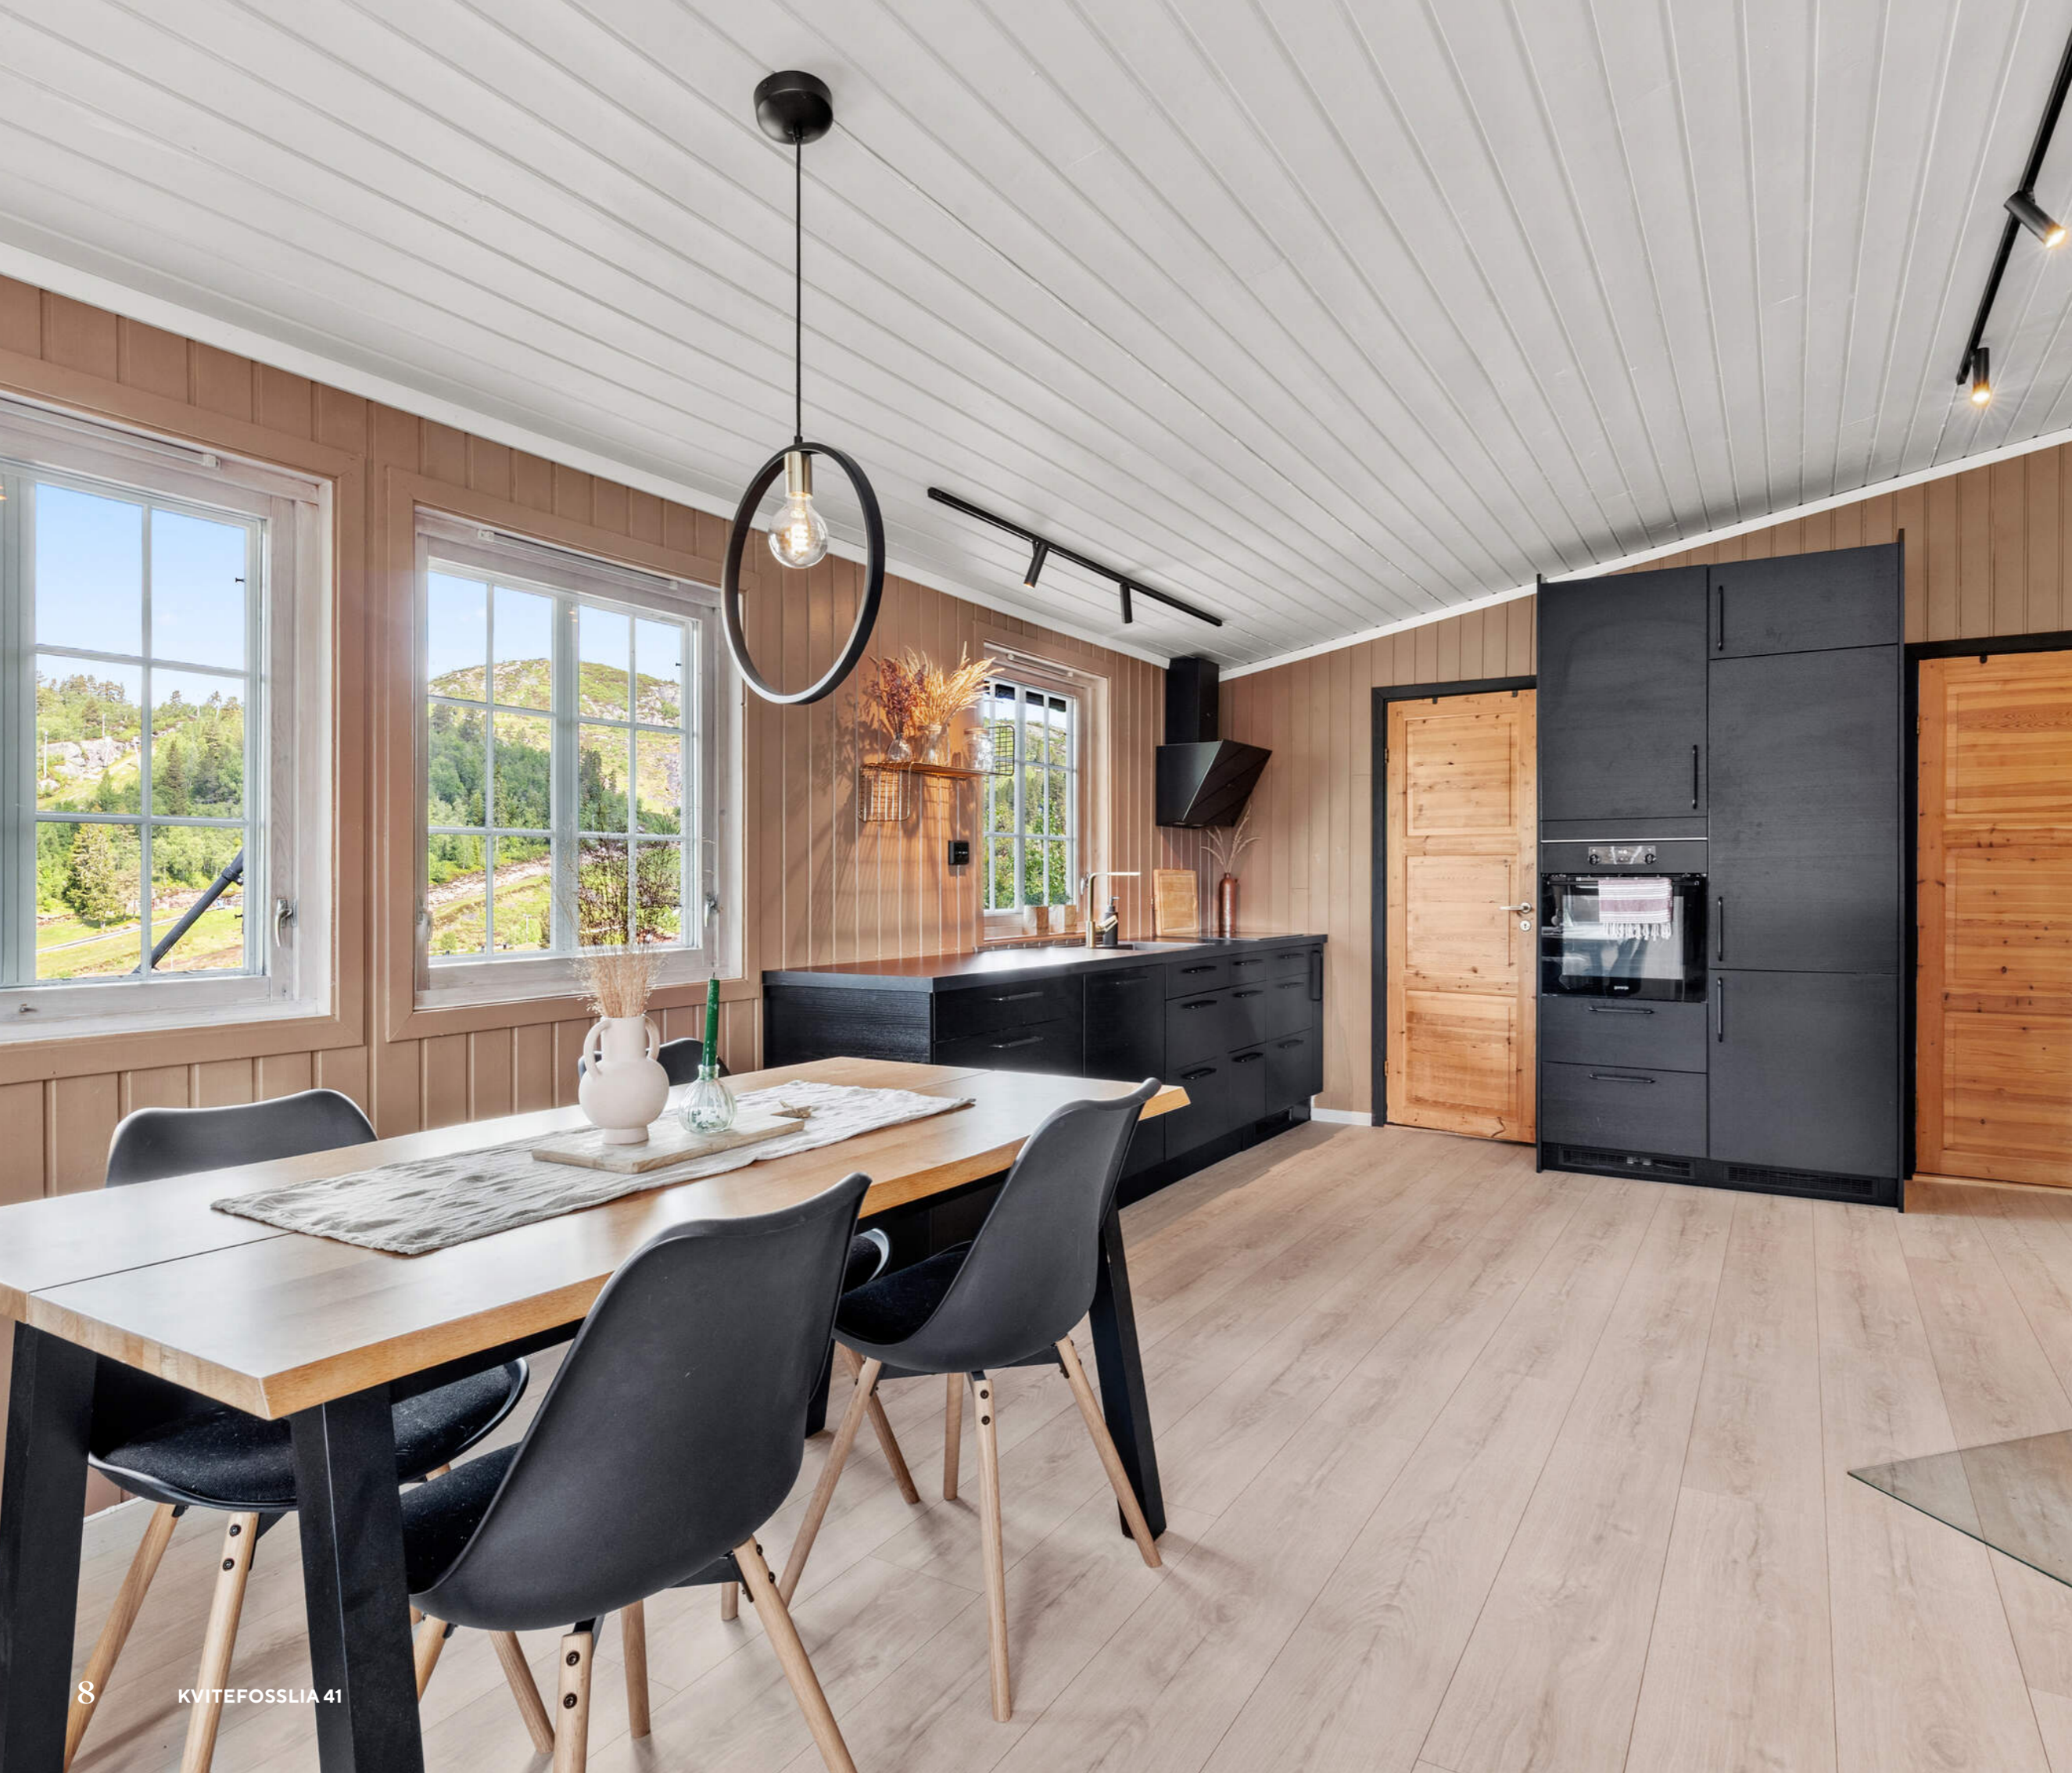
Veggkonstruksjon (TG2)

Boligen har trekonstruksjon med utvendig trekledning.

Kledningen ble malt i 2025, med unntak av én vegg, ifølge eier.

Kledningen er av eldre dato og fremstår som normal ut fra alder. Det er registrert noe værrelatert oppsprekking som følge av solpåvirkning og naturlig slitasje.

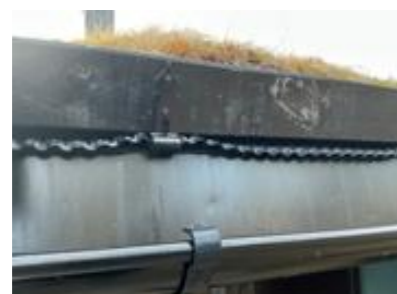
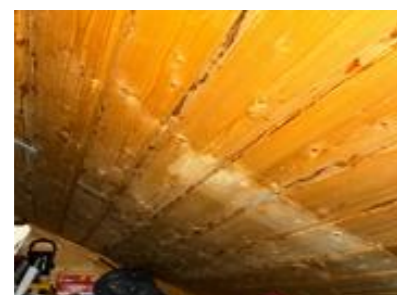
Deretter torvtak.

Ingen åpenbare lekkasjesymptomer avdekket ved besiktigelse på innvendige overflater, men det er eldre fuktskjolder i himling i utv bod

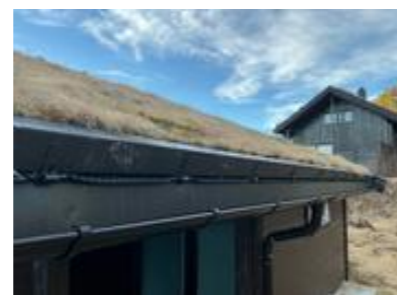
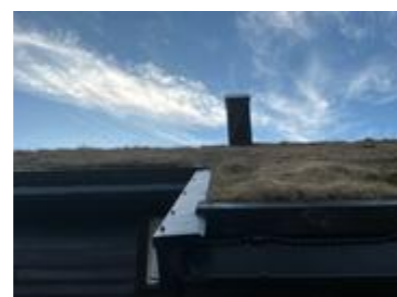
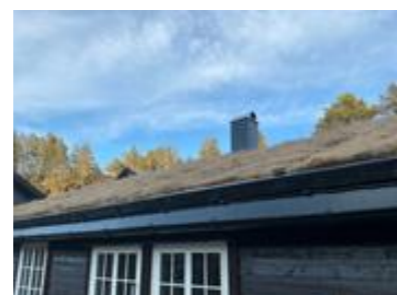
TO 1 Nedløp og beslag

Pipe beslått. Generelt anbefales det tilsyn for kontroll av tagjennomføringer/beslagsløsninger mm, spesielt høst/vinter ved kraftig nedbør/snø. Med dagens ekstremvær som tidvis oppstår så er disse punktene spesielt utsatt for mindre lekkasjer/fukt.

Vannbord og vindski av tre og beslagsløsninger.

Noe eldre vannbord vinduer, oppsyn med kledning og vinduer, ellers nyere på tak. Normalt oppsyn og vedlikehold.

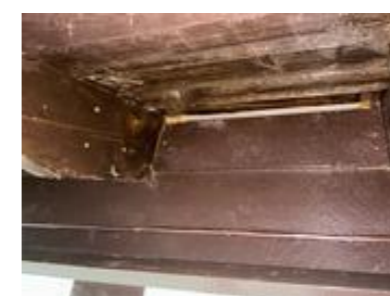
TO 1 Takkonstruksjon/Loft

Punktet må sees i sammenheng med Takteking

Lukket konstruksjoner hvor en ikke har kontrollmulighet ansees som risiko da det kan finnes skjulte feil og avvik.

På generelt grunnlag nevnes det at eldre hytter er bygget etter andre krav enn dagens krav til laster og snømengder og at normalt vedlikehold som snøskuffing av tak må påregnes.

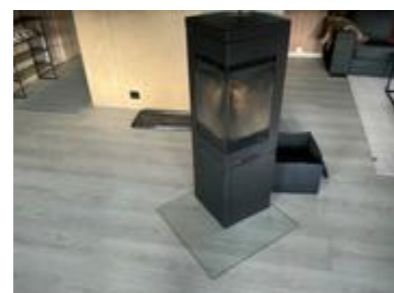
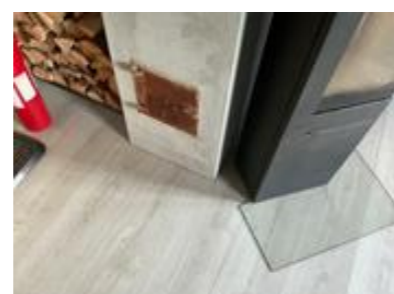
Vedovn i stue, ubrennbar flate foran ildåpning ansees tilfredsstillende.

Pipe og ildsted er ikke funksjonstestet. På generelt grunnlag anbefales jevnlig kontroll av pipe og ildsteder av lokale feie/branntilsyn.

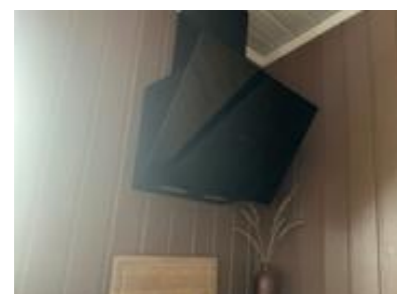
TG 1 Avtrekk

Ventilator fungerte OK.

Ventilator har som hensikt å fjerne damp og mato fra koking/steking så effektivt som mulig. Godt renhold av komponentene i ventilasjonsanlegget er viktig for å opprettholde kapasiteten, og for å hindre brannfare. Det er spesielt kanaler fra kjøkkenhette som kan være utsatt for tilsmussing. Filter i kjøkkenhetter skal vaskes/skiftes regelmessig.

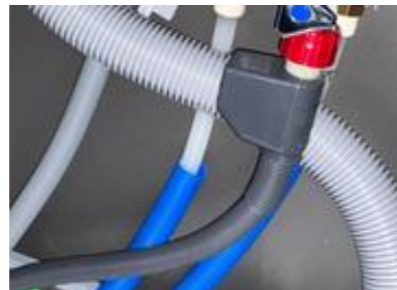
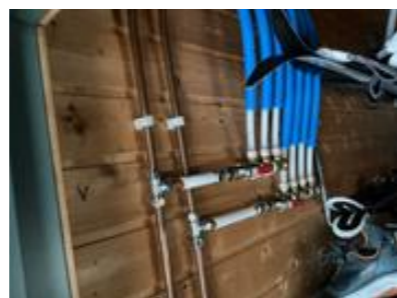
TG 2 Vannledninger

Vurdering av avvik:
Fordelerskapet er plassert i bod med sluk i rommet, men ikke direkte under fordeleren. Ved en eventuell lekkasje kan skadeomfanget derfor bli større enn ønskelig. Det mangler også tettemuffe mellom farget og hvitt rør under kjøkkenvasken.

Vurdere en lekkasje sensor som stenger vann ved evt lekkasje. Etablere tettemuffe kjøkken.

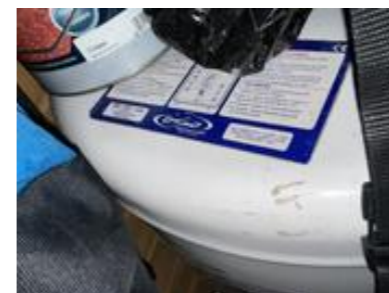
Vurdering av avvik:
Berederen er over 20 år gammel. Etter dagens forskrifter skal varmtvannsberedere være fast tilkoblet, ikke koblet via stikkontakt.

- Det er ikke behov for utbedringstiltak siden tanken fungerer i dag, men ut ifra alder kan skader plutselig oppstå på eldre tanker.

Tiltak:
Det er ikke behov for umiddelbare tiltak så lenge berederen fungerer som den skal, men alderen medfører økt risiko for feil eller lekkasjer. Fast tilkobling anbefales, selv om kravet ikke gjelder med tilbakevirkende kraft.

Kravet om fasttilkobling har ikke tilbakevirkende kraft, men det anbefales.

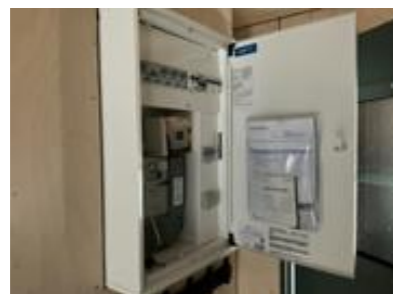
Elektrisk anlegg

Finne sikre dokumentasjon/histroikk i skap, ytterligere el sjekk anbefales.
