# Tilstandsrapport

- Halvpart av horisontaldelt fritidsbolig
- Resvegen 82A , 6200 STRANDA
- STRANDA kommune
- gnr. 45, bnr. 92, snr. 1

Befaringsdato: 26.02.2026    Rapportdato: 04.03.2026    Oppdragsnr.: 13707-1684    Referansenummer: GL2820  
Autorisert foretak: Sivilingeniør Patrick Young AS    Vår ref: HG

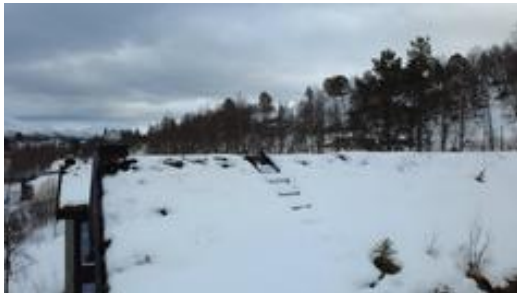
Taket er tekket med torv

Det bør legges på ny torv langs øvre del av taket på tilbygget (ca 2 - 3 m²)

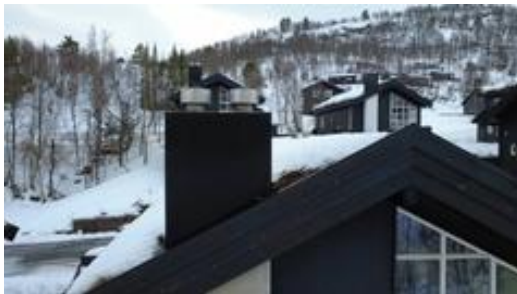
Pipetrekk av metall

Det må monteres en wire for fallsikring mellom takstigen og pipen.

Dette vil trolig være et felles anliggende for de to seksjonene i sameiet.
