Nyt fritiden her!

RESVEGEN 82A

Tilstandsrapport

Befaringsdato: 26.02.2026 Rapportdato: 04.03.2026 Oppdragsnr.: 13707-1684 Referansenummer: GL2820

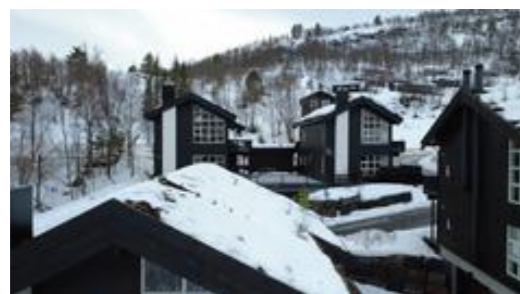
Taket er tekket med torv

Det bør legges på ny torv langs øvre del av taket på tilbygget (ca 2 - 3 m²)

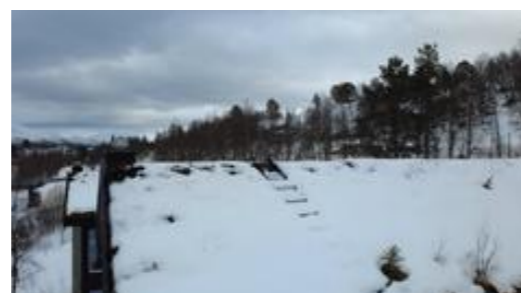
Taket er tekket med torv

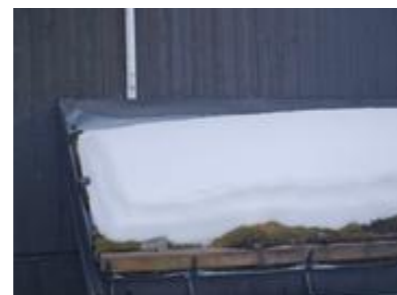
Litt sig i torven over tilbygget

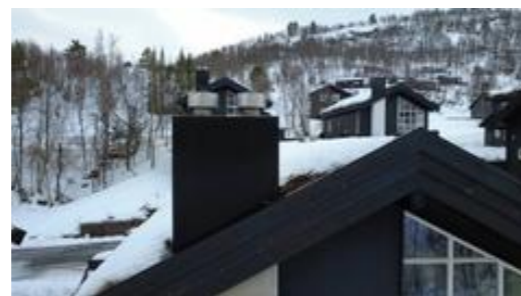
Pipetekk av metall

Det må monteres en wire for fallsikring mellom takstigen og pipen.

Dette vil trolig være et felles anliggende for de to seksjonene i sameiet.

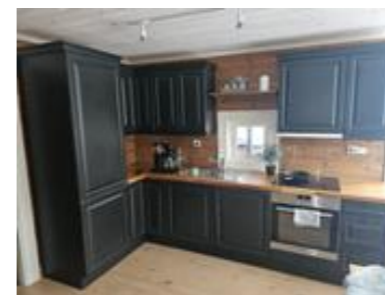
1 ETASJE > STUE/KJØKKEN

Stue / kjøkken med åpen løsning

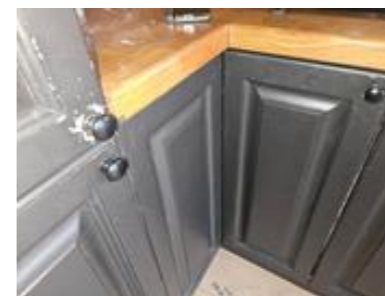
Kjøkkeninnredningen har malte fronter og stavlimt benkeplate.
Nedfelt oppvaskkum av rustfritt stål og nedfelt koketopp.
Integrert stekeovn, oppvaskmaskin og kjøll / fryseskap.
Komfyrvakt.

- Det er avvik:

Litt slitasje på skapfrontene

Kjøkkenfrontene nærmer seg tid for et strøk maling

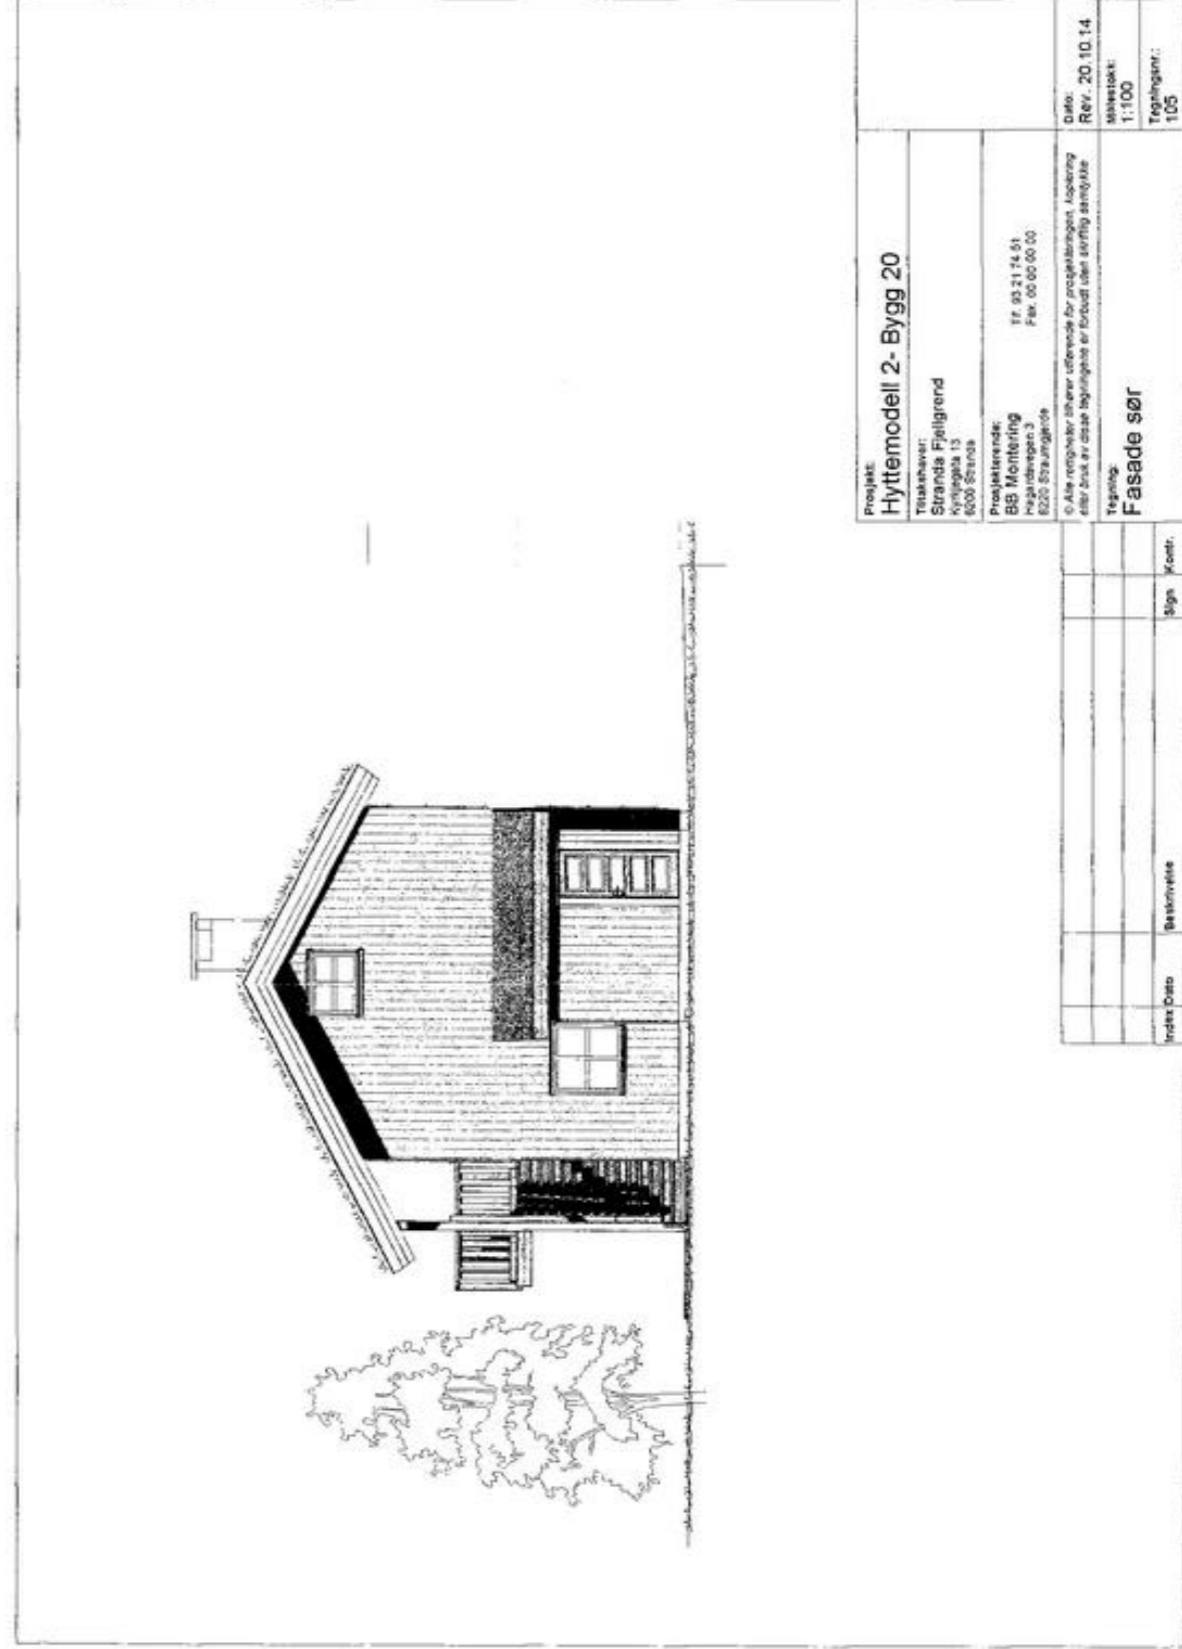
Prosjekt:
 Hyttemodell 2- Bygg 20
Tilsluttet:
 Stranda Fjellgrend
 Kviteseid 13
 6200 Stranda
Prosjektleder:
 BB Mortberg
 Mobil: 99 21 74 01
 8220 Stranda
Prosjektleder:
 TF 99 21 74 01
 Fax: 00 00 00 00
 © Alle rettigheter til dette uttrykket er forbeholdt. Kopiering
 eller bruk av dette uttrykket er forbudt uten skriftlig samtykke.
Tegning:
 Fasade sør
Dato:
 Rev. 20.10.14
Skala:
 1:100
Tegning:
 105
