# STRANDAFJELLET

# Tilstandsrapport

- Halvpart av horisontaldelt fritidsbolig
- Resvegen 82A , 6200 STRANDA
- STRANDA kommune
- gnr. 45, bnr. 92, snr. 1

Befaringsdato: 26.02.2026    Rapportdato: 04.03.2026    Oppdragsnr.: 13707-1684    Referansenummer: GL2820  
Autorisert foretak: Sivilingeniør Patrick Young AS    Vår ref: HG

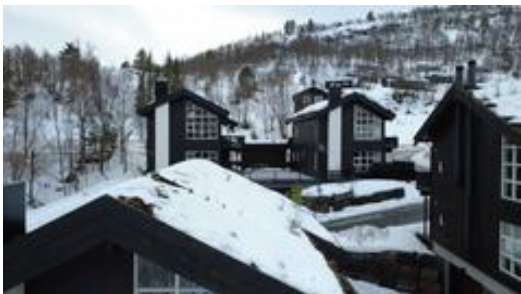
Vurdering av avvik:

Taket er tekket med torv

Det bør legges på ny torv langs øvre del av taket på tilbygget (ca 2 - 3 m²)
