## Innholdsrik 3-roms selveierleilighet

ASALVEGEN 15

**Adresse:** Asalvegen 15, 4051 SOLA

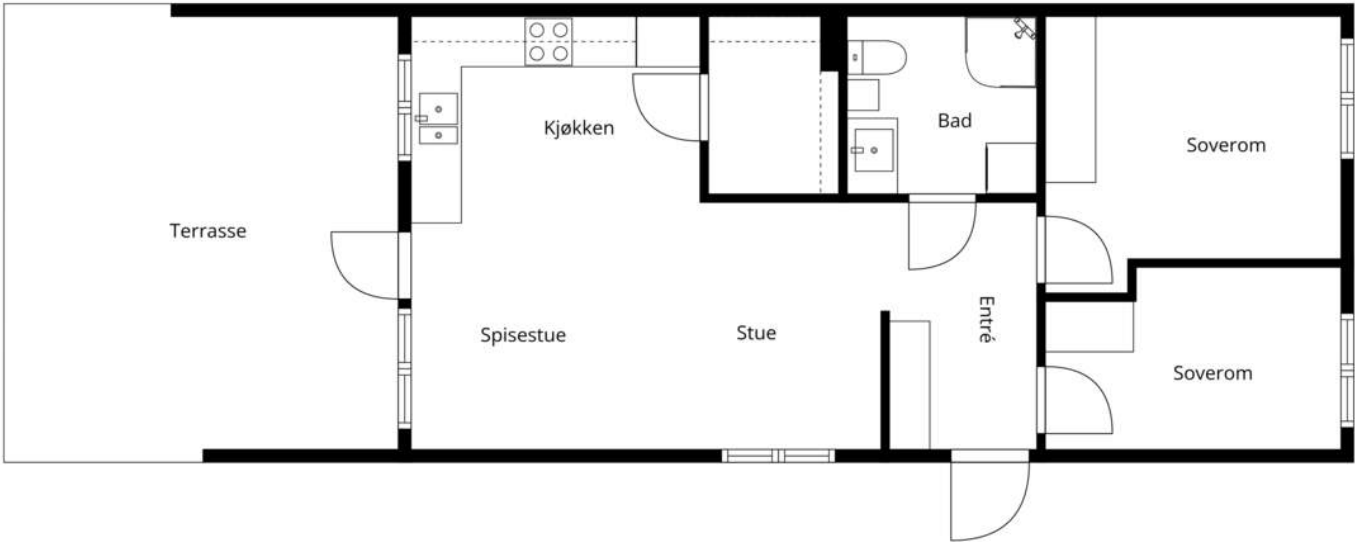
1. etasje

Plantegning Er En Ikke Målbar Illustrasjon Og Avvik Kan Forekomme

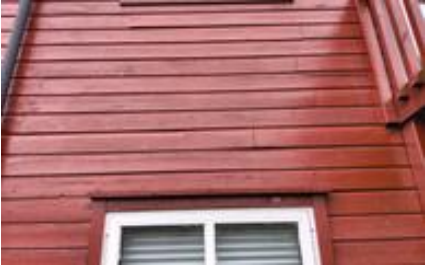
1 TO 2 Vinduer og takvinduer/takluker/overlys

**Beskrivelse**  
Boligen har vinduer av tre, med 2-lags glass.  
Vinduene er fra 2004.

**Vurdering av avvik:**  
• Karmene i vinduer er slitte og det er sprekker i trevirket.

• Værslitt og oppsprukket treverk i karmen til vinduene, øker risikoen for at vann trenger inn i materialet, noe som kan føre til fuktskader, mugg- og muggsoppvekst, samt råteskader i karmen. For å håndtere dette, anbefales det å skrape og male værslitt treverk.  
Vinduer trenger regelmessig utvendig overflatebehandling og smøring av bevegelige deler.  
Skader som punktert glass kan plutselig oppstå på eldre vinduer.

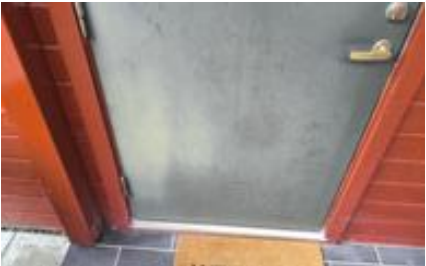
1 TO 1 Ytterdører

**Beskrivelse**  
Boligen har en hovedytterdør av tre, med 2-lags glass.  
Døren er fra 2004.

Døren har falmet noe.

- Døren anbefales byttet innen få år for å hindre følgeskader i konstruksjonen.

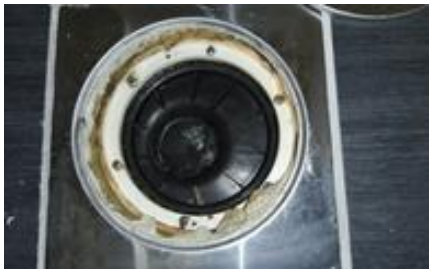
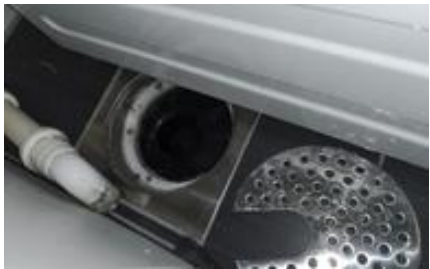
- Konsekvensen er at membranen kan ha redusert funksjon og tetthet som følge av alder og manglende dokumentasjon, noe som øker risikoen for fuktinntrengning og skjulte skader i konstruksjonen, samt behov for oppgradering eller rehabilitering av våtrommet.

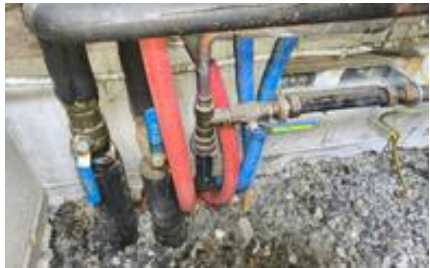
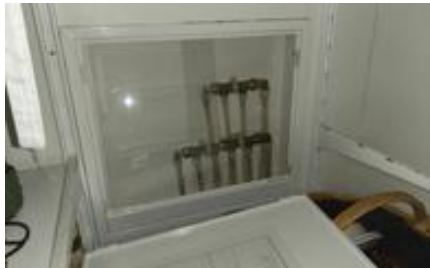
Boligen har rør-i-rør som vannrør.  
Røropplegget er fra byggeår.  
Fordelerskapet er plassert på boden, og hovedstoppekranen er plassert i den utvendige boden.

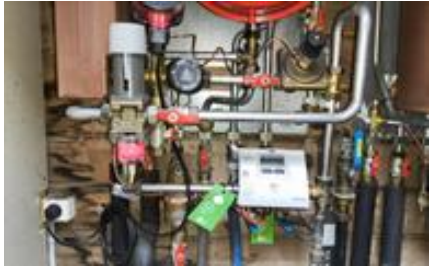
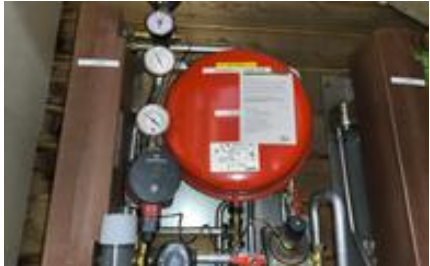
Boligen er tilkoblet fjernvarmeanlegg.  
Det er system/rørpropplegg til dette i den utvendige tekniske boden.

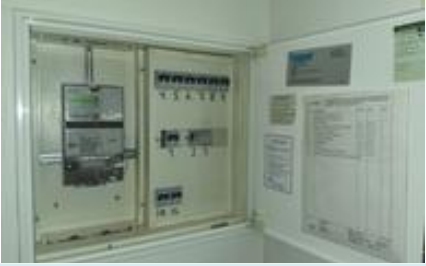
- Det er uklart om det er utført arbeider som skulle hatt samsvarserklæring. Boligen har hatt flere eiere etter 1999, og det finnes ingen oversikt over arbeider på det elektriske anlegget før nåværende eiers eiertid. På grunn av at det er usikkert om alle arbeider er utført av faglærte, anbefales det en kontroll av det elektriske anlegget av kvalifisert elektrofaglig person.
