3-roms  
leilighet ved  
alpinanlegget

FJELLGARDEN 47

Tiltalende oppusset 3-roms hjørneleilighet ved alpinanlegget

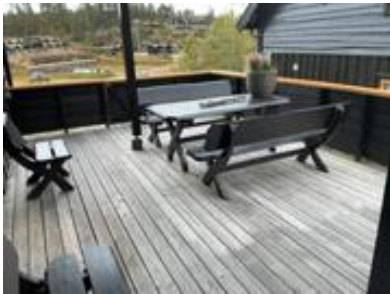
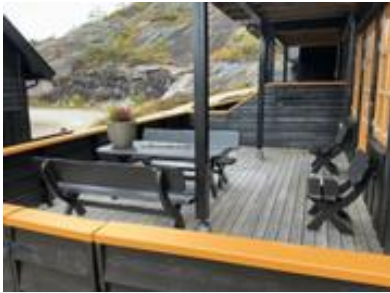
- Avvik: Byggeforskrifter ble endret i 2017 til at rekkverk/gjerde skal være 100cm. Tidligere krav var 90cm og lavere avhengig av år. Høyden bedømmes etter dagens forskrift.

- Rekkverkets høyde bør vurderes oppgradert til dagens krav på 100 cm for å ivareta sikkerheten og redusere risikoen for fallulykker. Dagens forskrift stiller strengere krav enn da bygget ble oppført, og manglende tilpasning kan medføre økt fare for personskade.

- Det er ikke krav om utbedring av rekkverkshøyde opp til dagens forskriftskrav.

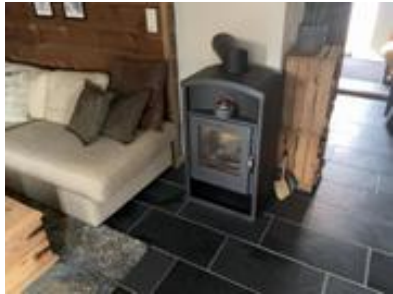
Elementpipe med pusset overflate. Ingen vesentlige sprekker observert som tilsier svikt.

Vedovn i stue, ubrennbar flate foran ildåpning ansees tilfredsstillende.

Pipe og ildsted er ikke funksjonstestet. På generelt grunnlag anbefales jevnlig kontroll av pipe og ildsteder av lokale feie/branntilsyn.

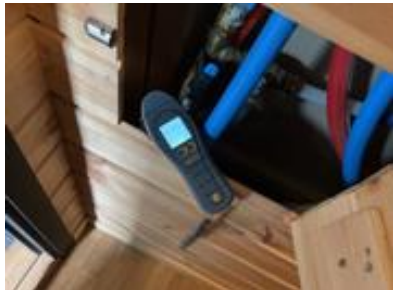
Fuktmåling utført i luke ved stoppekran. Normalt med under 7 vektprosent utslag.

Hulltaking er ingen garanti for at det ikke er fukt eller svikt i konstruksjoner, men en indikasjon på at det fremstår normalt i området der hulltaking er utført.

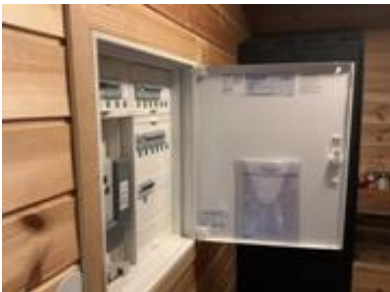
- Avvik: Det mangler dokumentasjon i sikringskap. Manglende samsvarserklæring øker sannsynligheten for at det elektriske anlegget har feil og mangler. Det kan i tillegg medføre utbedringskostnader. Det anbefales at en kvalifisert elektrofaglig person kontrollerer det elektriske anlegget.

- Det anbefales at en kvalifisert elektrofaglig person kontrollerer det elektriske anlegget, en såkalt utvidet el sjekk. Om ikke så er det økt risiko for feil med anlegget som kan medføre behov for vedlikehold, potensielt fare mm.
