GULLFJORDUNGSVEGEN 33E

Tomannsbolig
 Gullfjordungsvegen 33 E, 5704 VOSS
 VOSS kommune
 # gnr. 44, bnr. 12, snr. 5

Befaringsdato: 21.04.2026 Rapportdato: 13.05.2026 Oppdragsnr.: 18970-2112 Eiendomsverdi ref nr: CO1688

Tilstandsrapport

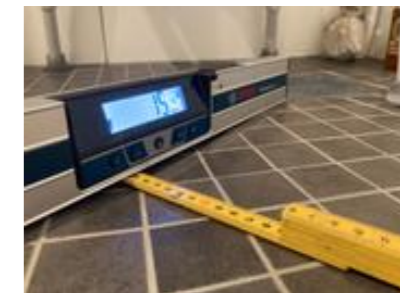
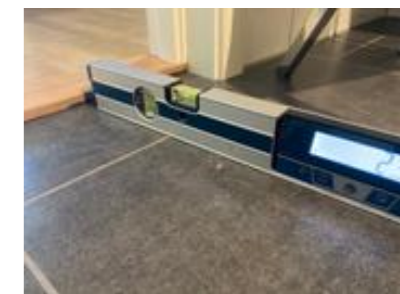
UNDERETASJE > BAD (7,6 KVM)

- Det er påvist avvik i fallforhold til sluk i forhold til krav i forskrift på byggetidspunktet.
- Det er avvik:

Deler av arbeidet fremstår med mangelfull fagmessig utførelse, herunder blant annet svanke i dusjzone

- Et bad med manglende/reduert fall til sluk blir mindre funksjonelt og sikkert for brukeren. Dette kan medføre stående vann på gulvet, vann som ikke ledes effektivt til sluket, økt risiko for at vann renner ut av rommet og redusert sklisikkerhet på gulvet.

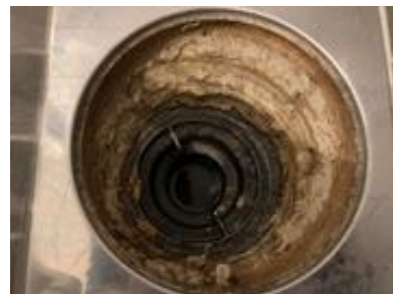
UNDERETASJE > BAD (7,6 KVM)

- Innhent dokumentasjon, om mulig.
- Dersom det ikke foreligger dokumentasjon i forhold til våtrommets utførelse kan det ikke med sikkerhet sies om våtrommet er bygget i henhold til gjeldende forskrifter og standarder på byggetidspunktet.

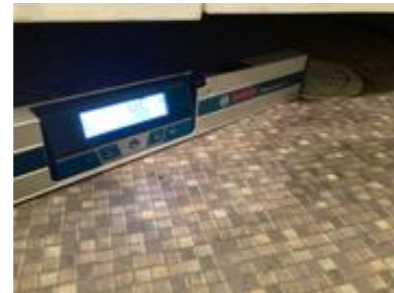
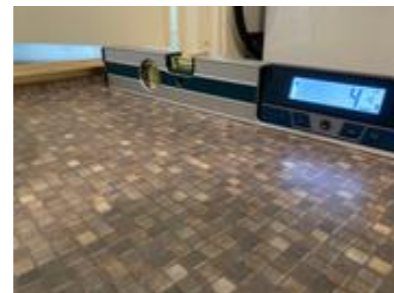
UNDERETASJE > VASKEROM (3,5 KVM)

Gulvet har vinylbelegg. Rommet har vannbåren gulvvarme. Fall mot sluk er målt til 46 mm/m ved sluk og 4 mm/m fra dør. Det er målt ca 30 mm høydeforskjell på gulv fra dørterskel til topp slukrist.

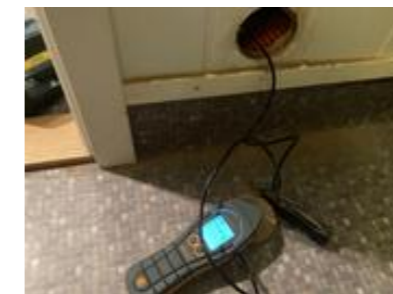
UNDERETASJE > STUE/KJØKKEN (40,4 KVM)

Kravet til lekkasjesikring i rom uten sluk, som kjøkken, ble innført gjelder fra 2010 Forskriften stiler krav om at lekkasjer skal være lett påviselige og ikke føre til skade. Dette har i praksis medført krav om automatisk lekkasjestopper der det er vannførende utstyr uten overløp. Ved oppussing gjelder kravet om lekkasjesikring dersom det gjøres vesentlig endring av røranlegg.

- Det er ikke påvist tegn på at det er montert lekkasjedeteksjon ved oppvaskmaskin/oppvaskkum, dette er et krav på kjøkkenet ut ifra alder.

- Det bør monteres lekkasjedeteksjon ved oppvaskmaskin/oppvaskkum.
