Landbrukseiendom med fin  
beliggenhet i naturskjønne  
omgivelser på Bordalen.

GILJAVEGEN 520

Landbrukseiendom med fin beliggenhet på Tillung, ca. 8 km fra Voss sentrum. Fulldyrket areal på over 35 daa, produktiv skog på 360 daa, stølseiendom og jaktrettigheter.

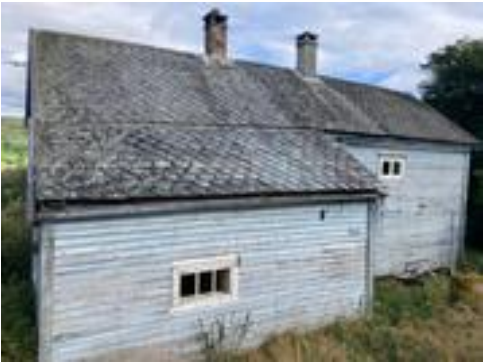
Taket er tekket med skifertakstein. Besiktigelsen er utført fra bakkenivå. Siden taket (takkonstruksjon, taktekking og skorstein) kun er observert fra bakkenivå, er vurderingen begrenset av dette. Det er ikke sikkerhetsmessig forsvarlig å bevege seg ut på taket eller observere fra stige. Selv om det ikke er avdekket skader under befaringen, betyr ikke dette at det ikke foreligger skader som en besiktigelse på taket kan avdekke. Vær oppmerksom på denne risikoen. En undersøkelse av taket kan utføres av en fagperson under tilstrekkelige sikkerhetsforhold.

- Det er påvist svekkelser eller skader som krever strakstiltak.
- Det er påvist fuktskade eller råteskade i konstruksjonen.
- Det er påvist store deformasjoner i beslag, renner, nedløp og innfestningsdetaljer.
- Det er symptom på aktivitet fra biologiske skadegjørere.

- Påviste svekkelser eller skader kan innebære akutt risiko for videre skadeutvikling eller svikt i konstruksjonen.
- Det anbefales å iverksette nødvendige strakstiltak og få utført snarlig utbedring av fagkyndig.
- Fukt- eller råteskader kan føre til svekket konstruksjon og videre skadeutvikling over tid.
- Det anbefales å avdekke og utbedre årsaken til fukt, samt reparere eller skifte ut skadet konstruksjon.

- Store deformasjoner kan føre til redusert funksjon og dårlig bortledning av vann, med risiko for lekkasjer og fuktskader.
- Det anbefales å utbedre eller skifte ut skadde komponenter for å sikre tilfredsstillende funksjon og vannavrenning.
- Symptomer kan indikere begynnende angrep, med risiko for utvikling av skader over tid.
- Det anbefales å avdekke omfanget og iverksette forebyggende tiltak for å hindre videre utvikling.

Kostnadsestimat: Over 500 000

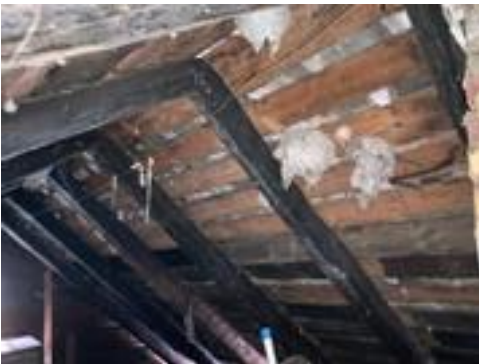
- Det er påvist fuktskjolder/skader i takkonstruksjonen
- Det er påvist svekkelser/vesentlige synlige skjevheter/nedbøyninger i takkonstruksjon.
- Det er påvist fukt-/råteskader i takkonstruksjonen.
- Det er symptom på aktivitet fra biologiske skadegjørere.

- Fuktskader i takkonstruksjonen kan føre til råte, svekket bæreevne og videre skadeutvikling.
- Svekkelser eller deformasjoner i takkonstruksjonen kan tyde på redusert bæreevne og risiko for videre skade eller i verste fall konstruksjonssvikt.
- Konstruksjonene må sikres mot råte, sopp og skadedyr.

Kostnadsestimat: Over 500 000

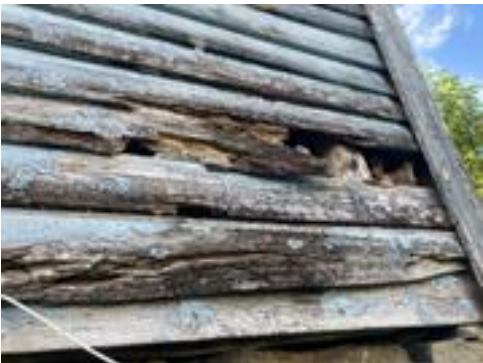
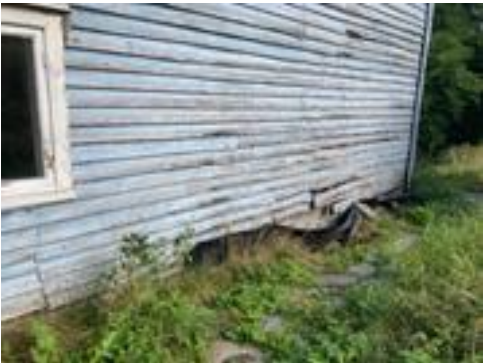
## TG 3 Yttervegger/Veggkonstruksjon

- Det er påvist fukt/råteskader i veggkonstruksjonen.

- Fukt- og råteskader kan føre til svekket konstruksjon og videre skadeutvikling.
- Råteskadede konstruksjoner må skiftes ut.

Kostnadsestimat: Over 500 000

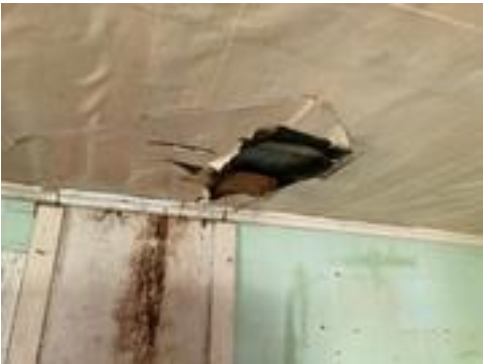
- Det er påvist omfattende skader med løse eller defekte overflater.

- Omfattende skader med løse eller defekte overflater kan føre til redusert funksjon, videre nedbrytning og mulig underliggende skade.

Kostnadsestimat: Over 500 000
