SJONALEITSVEGEN 107

MAURSET – Solrik fritidsbolig fra 2018 med bilvei helt frem, garasje, hems, og flott utsikt i naturskjønne omgivelser

# Tilstandsrapport

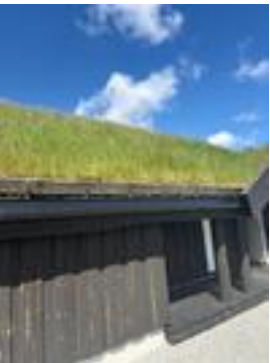
Taket ble inspisert fra bakke med egnet høyde. Det er tekket med torv og har tilstrekkelig helning. Det er kontrollert for utførelse og mulige avvik.

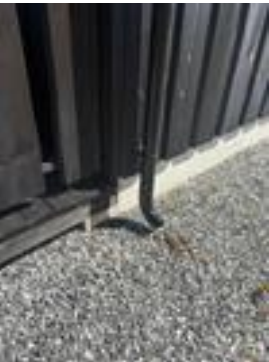
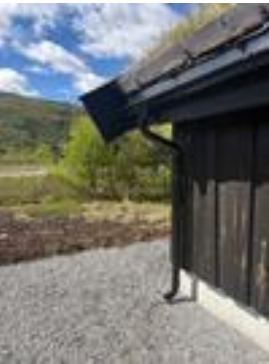
### Nedløp og beslag

Renner og nedløp av god kvalitet, er kontrollert for generell slitasje, utførelse og eventuelle avvik. Beslag rundt pipe er også kontrollert, krav til snøfangere utredet.

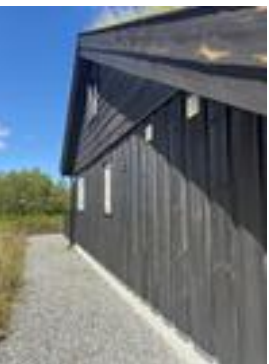
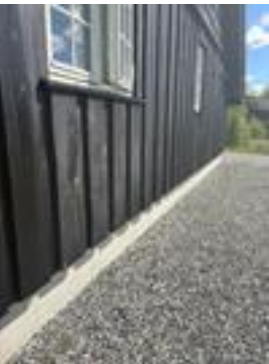
### Veggkonstruksjon

Det er bindingsverk konstruksjon fra byggeår med stående trekledning som er utlektet og har god lufting. Det er kontrollert for generell slitasje, utførelse og andre mulige avvik.

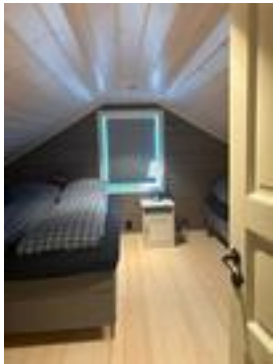
## Takkonstruksjon/Loft

**Beskrivelse**  
Det er saltak i trekonstruksjon med kraftige sperrer og dragere.  
Konstruksjonen er sjekket for synlige nedbøyninger og eventuelle avvik.

**Vurdering av avvik:**  
• Hele takkonstruksjonen er gjenbygget. Det er ingen mulighet til vurdering utover alder og observasjoner fra underliggende etg.

**Konsekvens/tiltak**  
• Innhent dokumentasjon, om mulig.

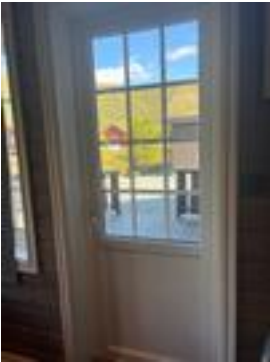
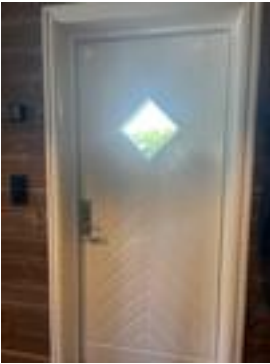
## Dører

**Beskrivelse**  
Ytterdør med glatt finér av god kvalitet er kontrollert for utførelse og slitasje.  
Terrassedør med glass er kontrollert for samme.

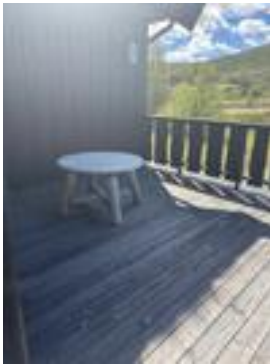
## Balkonger, terrasser og rom under balkonger

**Beskrivelse**  
Terrasse i tre konstruksjon med utgang fra stue.  
Det er kontrollert for generell slitasje og mulige avvik.

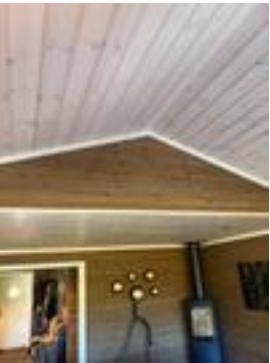
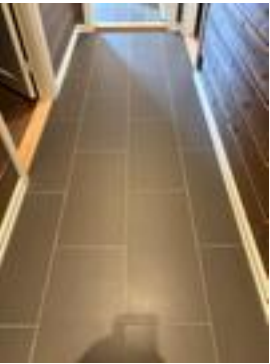
## Overflater

**Beskrivelse**  
Innvendige gulv med børstet furu og fliser.  
Innvendige vegger og himling med trepanel, behandlet.  
Det er kontrollert for knirk og svikt og visuelt for fuktskjolder og skader.  
Innvendige overflater fremstår i god stand.

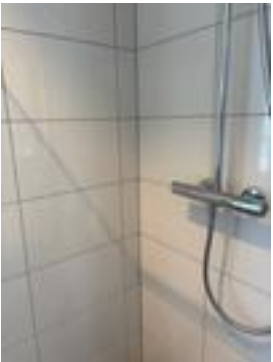
## TG 1 Overflater vegger og himling

**Beskrivelse**  
Vegger og himling er sjekket for sprekker i fuger, bom i fliser og for generell slitasje. Vindu er også sjekket relatert samme.

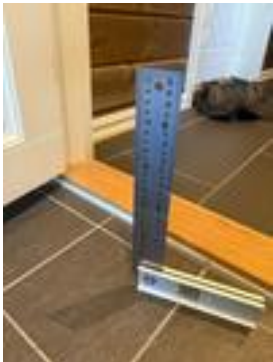
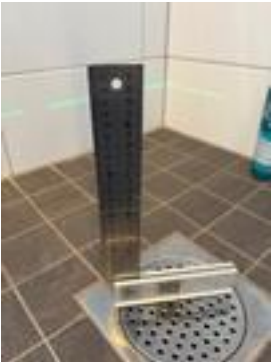
## TG 1 Overflater Gulv

**Beskrivelse**  
Sluk er plassert i dusjhjørne.  
Fall til sluk fra øvrige lekkasjepunkt er sjekket med laser.  
Overflate er sjekket for riss og bom i fuger/fliser, og terskel ved dør er kontrollert.

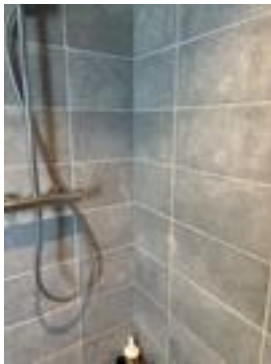
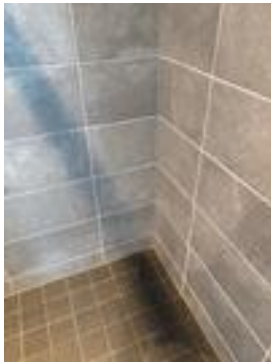
## 1 TG 1 Overflater vegger og himling

**Beskrivelse**  
Vegger og himling er sjekket for sprekker i fuger, bom i fliser, utførelse og for generell slitasje.

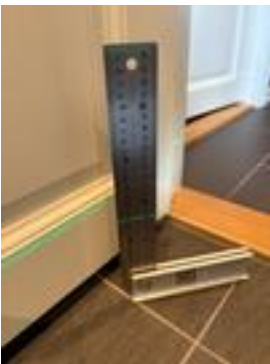
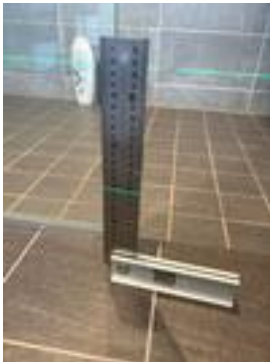
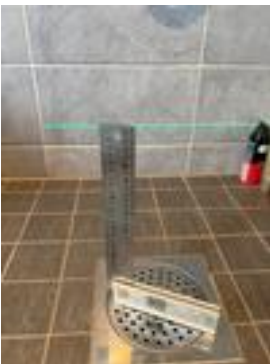
## 1 TG 1 Overflater Gulv

**Beskrivelse**  
Sluk er plassert i dusjhjørne.  
Fall til sluk fra øvrige lekkasjepunkt er sjekket med laser.  
Overflate er sjekket for riss og bom i fuger/fliser, og terskel ved dør er kontrollert.
