Landbrukseiendom m/hus på  
Skjeldal, støl på Hamlagrø og  
husmannsplass.

DALAVEGEN 569

**Adresse:** Dalavegen 569, 5708 VOSS

**Gnr./Bnr.:** Gnr. 250, bnr. 2, i Voss kommune

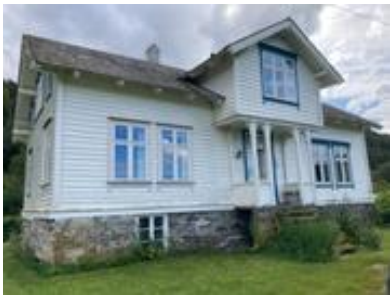
Full omtekkning av taket er nødvendig. Ved omtekkning må også undertak, lekter, rennesystem og beslag skiftes. Skifersteinene kan i enkelte tilfeller gjenbrukes dersom de er i god stand, men dette krever betydelig egeninnsats eller kostnader til sortering.

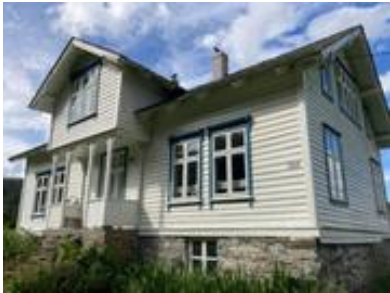
Takrenner og nedløp må monteres omgående for å lukke klimaskjermen og lede vannet bort fra bygningsmassen. Det bør samtidig sikres at vannet ledes i rør eller terrengfall bort fra grunnmur

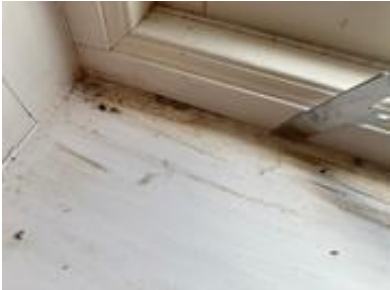
Alder og observasjoner som er gjort tilseier at vindu som ikkje er skifta står for utskifting over tid.

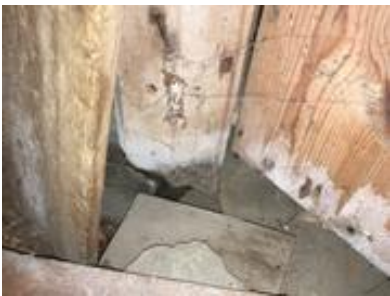
Råte

- Konstruksjonene må sikres mot råte, sopp og skadedyr.
- Alt av organiske materialer må fjernes.

Kostnadsestimat: Over 300 000

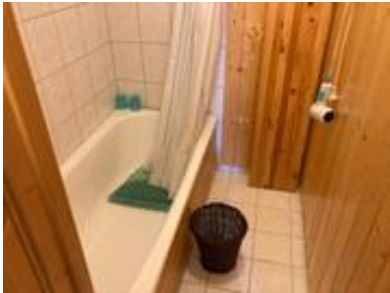
Våtrommet må oppgraderes for å tåle normal bruk etter dagens krav. Bad bygget etter forskrifter fra før 1997 vurderes til TG 3, som en automatisk konsekvens av alder på våtrommet. Badet har fungert for dagens eier ved normalt bruk

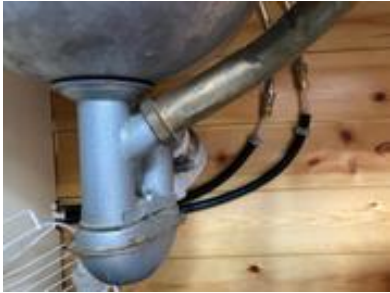
Røropplegg i skap under vask

- Det er påregnelig med utskiftning/utbedringer av kjøkkeninnredningen.

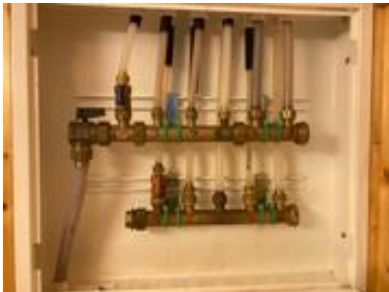
Fordelerskap for rør i rør

- Det må monteres tettemuffer i enden av varerørene.

Det er ikke behov for umiddelbare tiltak dersom det ikke observeres lekkasjer, men det må påregnes utskifting av røropplegget ved en fremtidig totalrenovering av våtrom eller kjøkken.

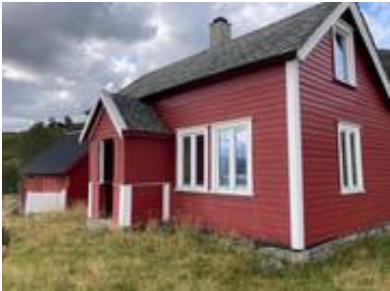
Full omtekkning av taket er nødvendig. Ved omtekkning må også undertak, lekter, rennesystem og beslag skiftes. Skifersteinene kan i enkelte tilfeller gjenbrukes dersom de er i god stand, men dette krever betydelig egeninnsats eller kostnader til sortering

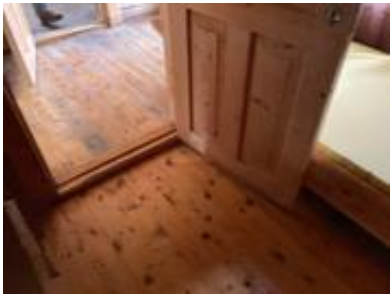
- For å få tilstandsgrad 0 eller 1 må høydeforskjeller rettes opp. Det vil imidlertid sjelden være økonomisk rasjonelt som et enkeltstående tiltak i en bolig som dette. Dersom boligen en gang skal renoveres, kan man vurdere slike tiltak.

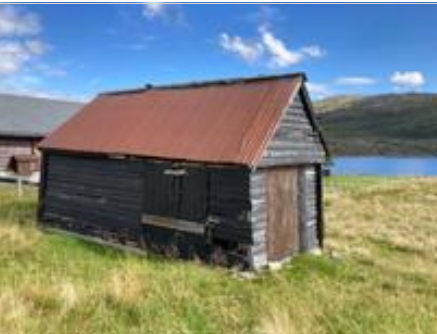
Bygningen står for total renovering på grunn av tilstand

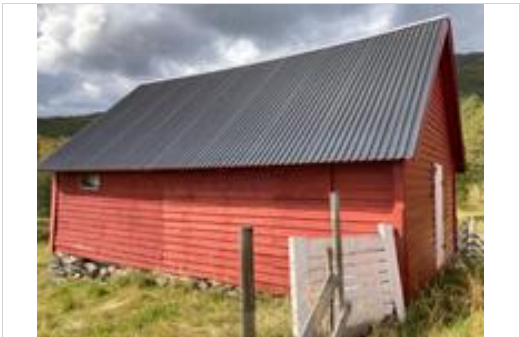
Løe oppført på murer i lett bindingsverk med liggjande kledning som er malt, det er sperretak som er tekka med stålplater  
Det er skifta kledning på vegg mot vest i 2022
