Koselig enebolig med
sentral beliggenhet

BADSTUVEIEN 3

Befaringsdato: 10.04.2025 Rapportdato: 22.04.2025 Oppdragsnr.: 18492-1239 Referansenummer: NY2167

Tilstandsrapport

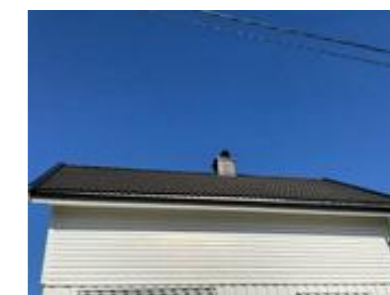
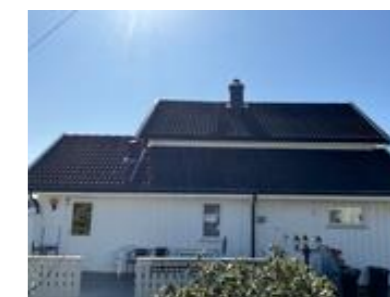
103 Nedløp og beslag

Takrenner av plastbelagt stål og hel beslått pipe over tak. Lufte hatt og stige trinn til feier.

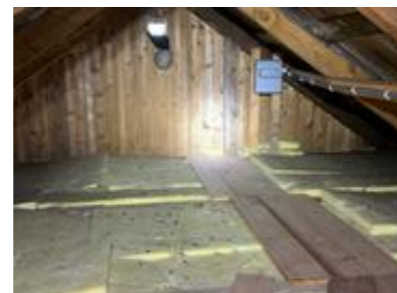
- Det er begrenset/dårlig ventilering av takkonstruksjonen.
- Det er påvist fuktskjolder/skader i takkonstruksjonen.

For lite lufting kan på sikt medføre til fukt og kondens problemer.

Vepsebord bør fjernes.

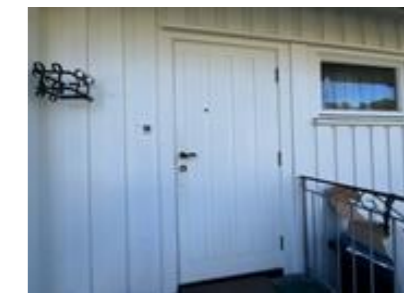
tråk

Mer en halvparten av levetiden på balkong dør er passert.

Kostnadsestimat: Under 10 000

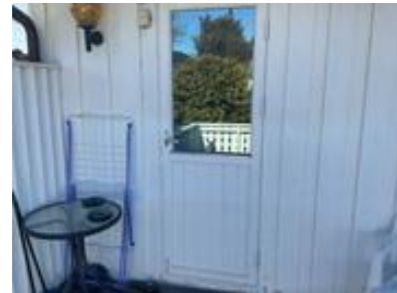
Tråk

TG 2 Balkonger, terrasser og rom under balkonger

Veranda har behov for normalt vedlikehold, det kan ikke utelukkes behov for utskiftinger i rekkverk o.l dette ser man først etter vask av konstruksjonen.

Kostnadsestimat: Ingen umiddelbar kostnad

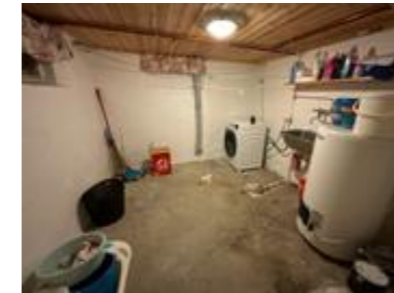
KJELLER > VASKEROM

TG 1 Tilliggende konstruksjoner våtrom

Vaskerommet har ingen naturlig fukt påkjenning/nedfall sone, vegger er av mur og det går ikke å borre hull.

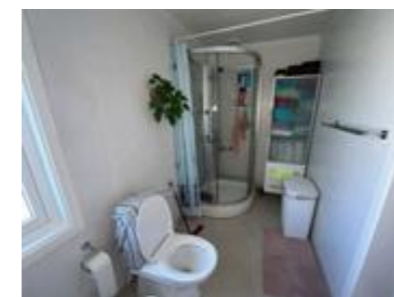
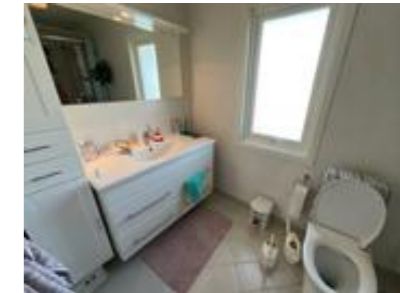
1 ETASJE > BAD

Flislagt gulv med gulv varme.
Våtroms tapet på vegger og slett malt himling.
Badet har baderoms innredning med utslagsvask med skap under og speil over samt høyskap ved siden av, dusj kabinett og gulv montert toalett.

TG 1 Overflater vegger og himling

- Det er påvist at høydeforskjell fra topp slukryst til gulv/synlig topp membran ved dørterskel er mindre enn 25 mm.
- Det er påvist avvik i fallforhold til sluk i forhold til krav i forskrift på byggetidspunktet.

- Våtrommet fungerer med dette avviket.

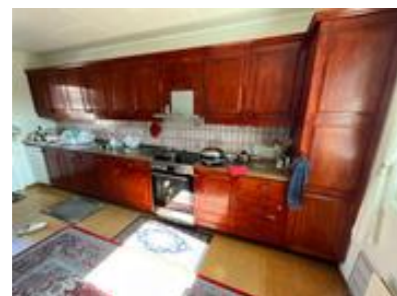
1 ETASJE > KJØKKEN

Kjøkkeninnredning med profilerte fronter og benkeplater av laminat med nedfelt kjøkken vask. Innredningen består av under, over og høy skap med avsatt plass i innredningen til oppvaskmaskin og komfyr.

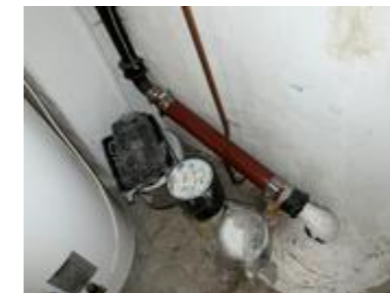
Deler av avløps anlegget er fra byggeår.

- Det er ikke behov for utbedringstiltak siden anlegget fungerer i dag, men ut ifra alder kan skader plutselig oppstå på eldre anlegg.
- I forbindelse med oppgradering av våtrom vil det være naturlig med utskifting av rør.
- Tidspunkt for utskifting av avløpsrør nærmer seg.

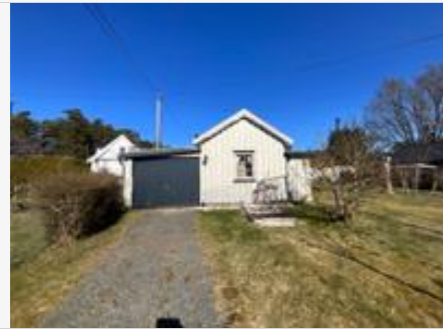
Garasje

Oppstillings plass til bil samt bod og lagring.

Påkostninger for total restaurering og utskifting av bærende konstruksjoner må påregnes.
