Flott  
selveierleilighet i  
1. etasje

ENGHAUGSGATA 10A

# FREDRIKSTAD - APENESFJELLET

Befaringsdato: 25.08.2025    Rapportdato: 02.09.2025    Oppdragsnr.: 12472-1765    Referansenummer: FZ6494  
Autorisert foretak: Witek AS    Sertifisert Takstingeniør: Lars Petter Bjerkebekk    Vår ref:

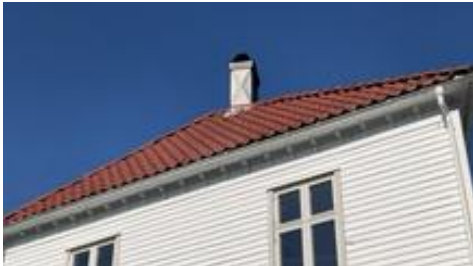
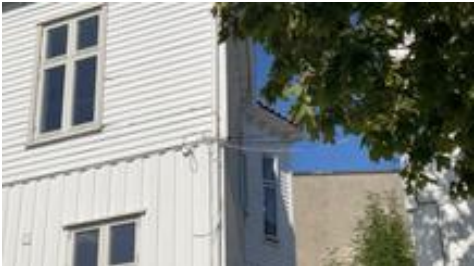
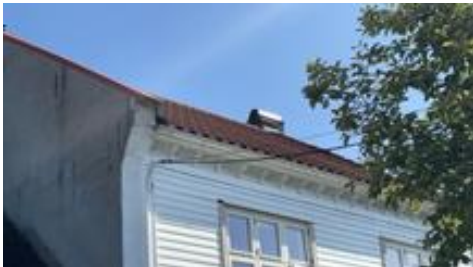
#### Nedløp og beslag

Takrenner, nedløpsrør og beslag av plastbelagt stål.

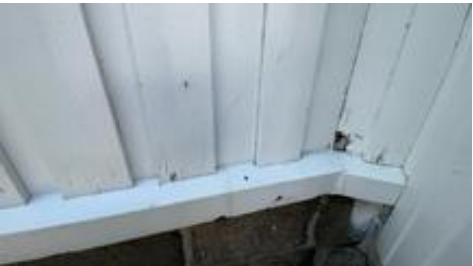
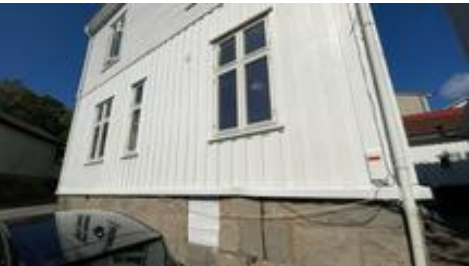
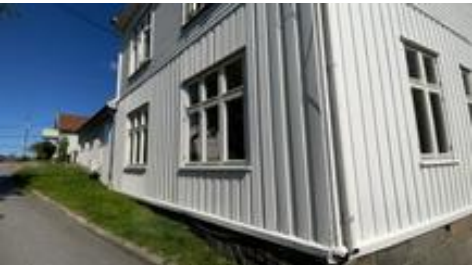
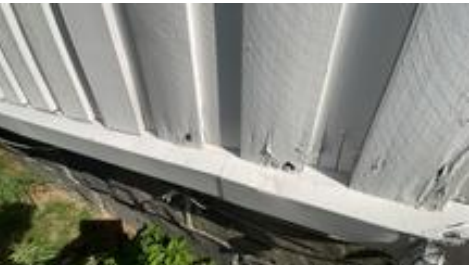
- Det er ingen eller liten lufting i nedre kant av kledning mot grunnmur.
- Det er påvist spredte råteskader i bordkledningen.

Kledning er stedvis avsluttet helt tett ned mot beslag, noe som skaper fuktopptrekk og råte.

- Råteskader i bordkledningen kan fortsette å utvikle seg både i tilliggende bordkledning og til bakenforliggende veggkonstruksjon, dersom en ikke foretar tiltak.
- Det bør foretas tiltak for å bedre lufting av kledningen.
- Råteskadet trekledning må skiftes ut.

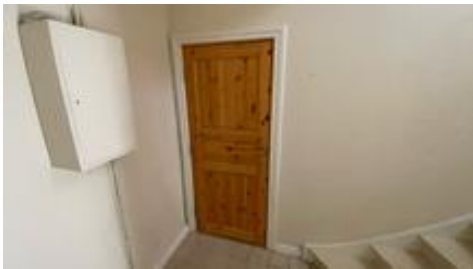
### 1 TG 1 Dører

Til leiligheten er det en brann- og lydklassifisert entrédør i lakkert utførelse.

Døren har noe bruksmerker.

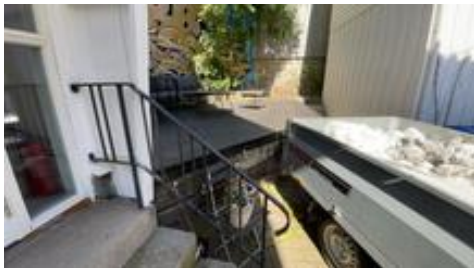
Felles terrasse mangler rekkverk.

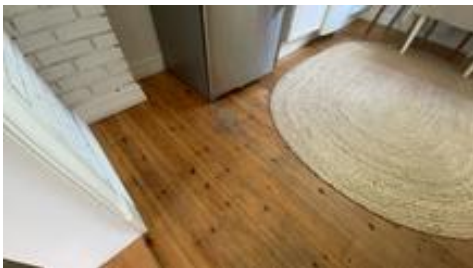
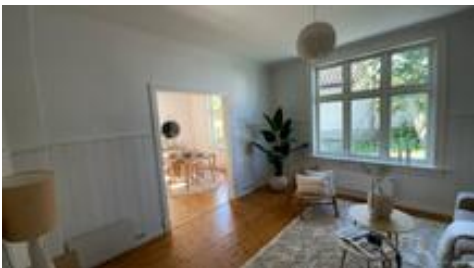
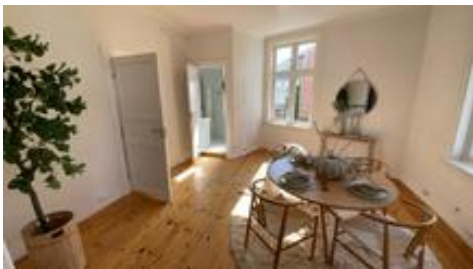
### ETASJESKILLE/gulv mot grunn

Etasjeskiller er av trebjelkelag.

- Det er målt høydeforskjell på mellom 15-30 mm gjennom hele rommet. Tilstandsgrad 2 gis med bakgrunn i standardens krav til godkjente måleavvik.
- Målt høydeforskjell på mellom 10 - 20 mm innenfor en lengde på 2 meter. Tilstandsgrad 2 gis med bakgrunn i standardens krav til godkjente måleavvik.

- For å få tilstandsgrad 0 eller 1 må høydeforskjeller rettes opp. Det vil imidlertid sjelden være økonomisk rasjonelt som et enkeltstående tiltak i en bolig som dette. Dersom boligen en gang skal renoveres, kan man vurdere slike tiltak.
- For å få tilstandsgrad 0 eller 1 må høydeforskjeller rettes opp. Ytterligere undersøkelser må foretas for å få kartlagt omfanget for utbedring.

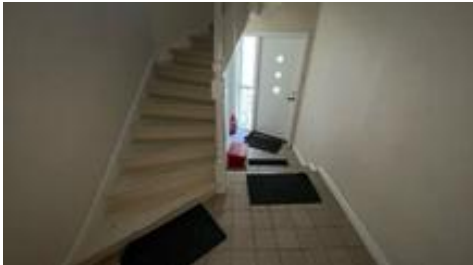
### TG 2 Innvendige dører

Innvendig har boligen malte fyllingsdører.

- Det er avvik:

Foreta justeringer og utfør vedlikehold.

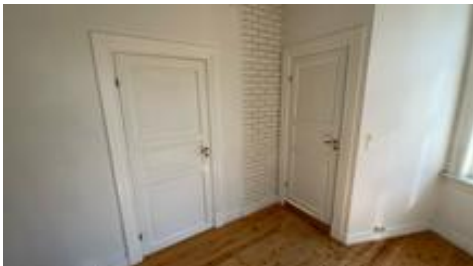
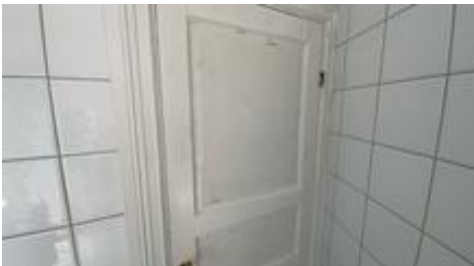
### 1. ETASJE > BAD/VASKEROM

TG 3 er satt på bakgrunn av alder og forventet gjenstående levetid/brukstid, utførelse i forhold til dagens krav til våtrom og generell tilstand. Det registreres motfall til sluk på deler av gulvet, sprekker i flere fliser, samt sprekker i mykfug mellom vegg/gulvfliser. Det er utette rørgjennomføringer i våtsone.

Badet ble rehabilitert av tidligere eier rundt år 2000. I 2023 var det en liten drypplekkasje fra bad, ned i fellesrom / bereder rom i kjeller. Sluk under dusjkabinett var da delvis tett, og vann fløt over sluket, hvilket medførte noe drypping i kjeller. Forsikringselskap ble kontaktet, og de sørget for at tak i kjeller ble åpnet, og det ble tørket med avfukter. Sluket ble rengjort og det er i ettertid smurt tettemasse i påstøpen mellom topp sluk og flis, for å raskt synliggjøre om sluket skulle gå tett / vann stige opp i sluket. Det dusjes inne i et dusjkabinett og ikke direkte på flisgulv, for å unngå fukt belastning på gulvet. Sluket må rengjøres med jevne intervaller (som for øvrig er normalt for alle typer sluk og vannlåser).

Det er sprekker i flere fliser.

Sprekk i mykfug i overgang mellom vegg og gulv.

Våtrommet er i daglig bruk, men er av eldre dato, og det er registrert en del avvik. Våtrommet må følgelig påregnes fullt oppgradert i tiden som kommer.

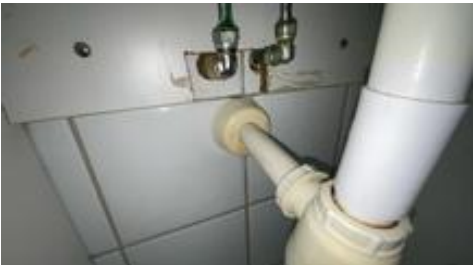
Utette rørgjennomføringer.

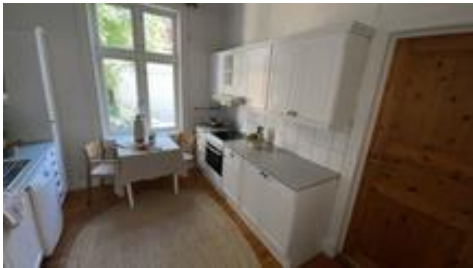
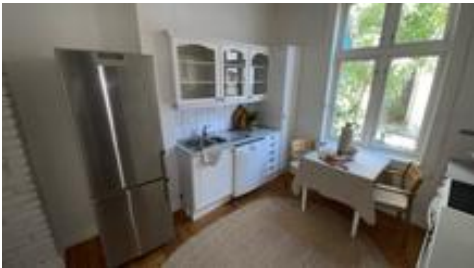
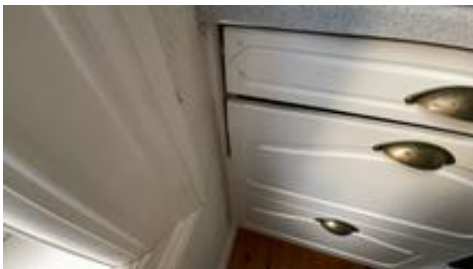
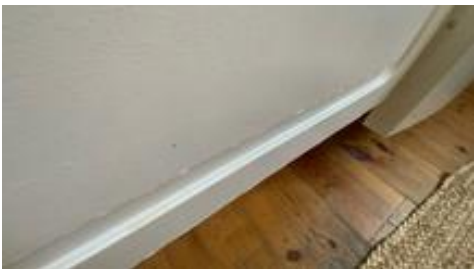
Fukt/kondenssvelling i nedkant av front.

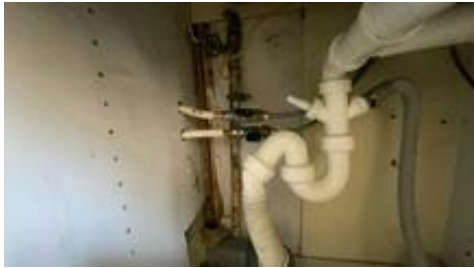
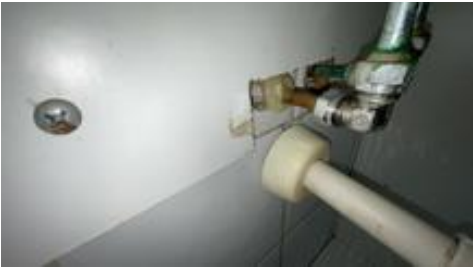
#### 1 TG 2 Avløpsrør

Innvendig er det synlige avløpsrør av plast.

- I forbindelse med oppgradering av våtrom vil det være naturlig med utskiftning av rør.
- Det er ikke behov for utbedringstiltak siden anlegget fungerer i dag, men ut ifra alder kan skader plutselig oppstå på eldre anlegg.

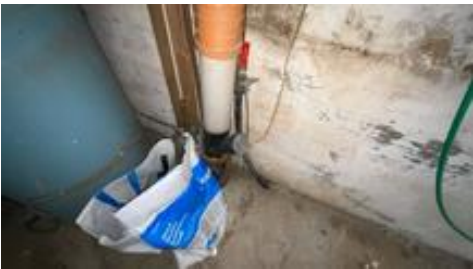
Stakeluke i kjeller.

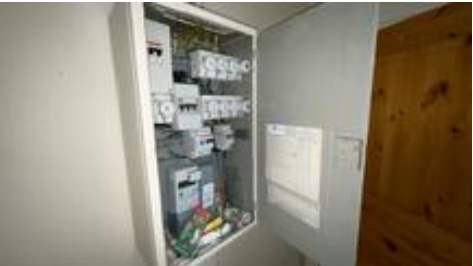
Løse kabler genererer TG 3 etter NS 3600, og disse må festes for å lukke TG 3 avviket. Det er ikke foretatt kontroll av det elektriske anlegget i løpet av de siste 5 årene. Det anbefales på generelt grunnlag en gjennomgang av en registrert elektroinstallasjonsvirksomhet.

Løs kabel må festes.

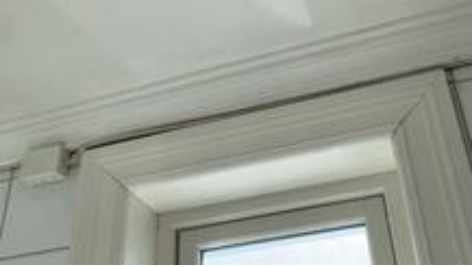
Løs kabel

TG 3
