ENGHAUGSGATA 10A

# FREDRIKSTAD - APENESFJELLET

Befaringsdato: 25.08.2025      Rapportdato: 02.09.2025      Oppdragsnr.: 12472-1765      Referansenummer: FZ6494  
Autorisert foretak: Witek AS      Sertifisert Takstingeniør: Lars Petter Bjerkebekk      Vår ref:

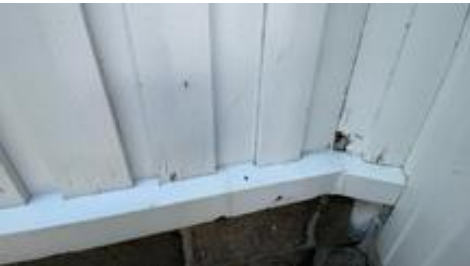
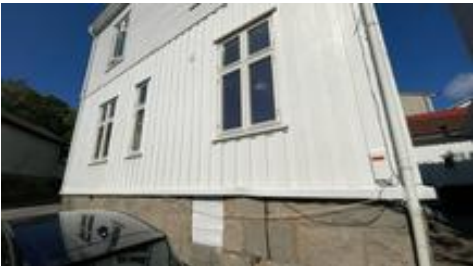
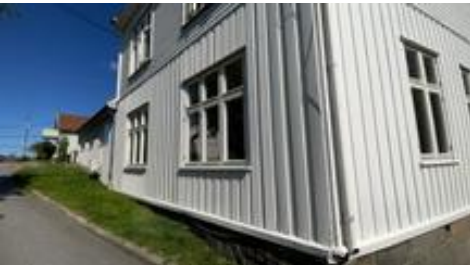
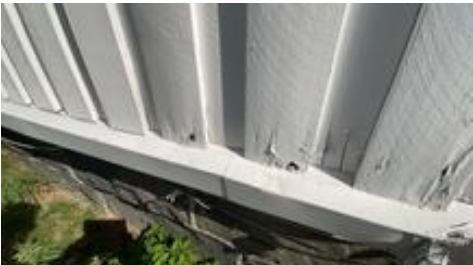
- Det er ingen eller liten lufting i nedre kant av kledning mot grunnmur.
- Det er påvist spredte råteskader i bordkledningen.

Kledning er stedvis avsluttet helt tett ned mot beslag, noe som skaper fuktopptrekk og råte.

- Råteskader i bordkledningen kan fortsette å utvikle seg både i tilliggende bordkledning og til bakenforliggende veggkonstruksjon, dersom en ikke foretar tiltak.
- Det bør foretas tiltak for å bedre lufting av kledningen.
- Råteskadet trekledning må skiftes ut.

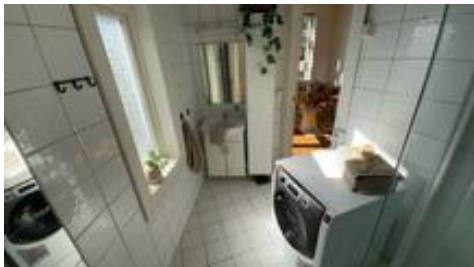
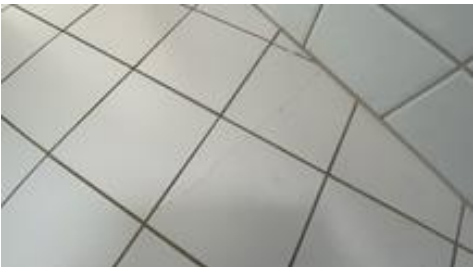
TG 3 er satt på bakgrunn av alder og forventet gjenstående levetid/brukstid, utførelse i forhold til dagens krav til våtrom og generell tilstand. Det registreres motfall til sluk på deler av gulvet, sprekker i flere fliser, samt sprekker i mykfug mellom vegg/gulvfliser. Det er utette rørgjennomføringer i våtsone.

Det er sprekker i flere fliser.

Våtrommet er i daglig bruk, men er av eldre dato, og det er registrert en del avvik. Våtrommet må følgelig påregnes fullt oppgradert i tiden som kommer.

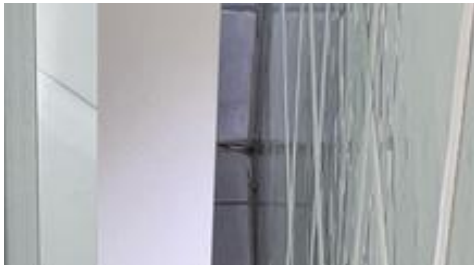
Sprekk i mykfug i overgang mellom vegg og gulv.
