Romslig 2-roms med attraktiv beliggenhet nær sentrum.

GJERNESVEGEN 16

## Tilstandsrapport

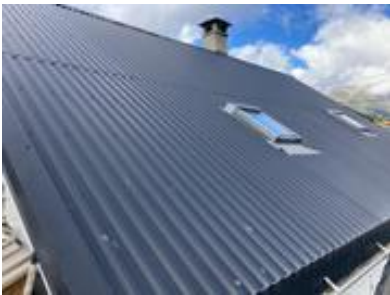
Taket har pappbelegg med stål-/aluminiumplater, og er besikktiget fra bakkenivå. Etter lekkasje frå det gamle skifertaket over inngangspartiet i 2023 vart taktekinga her fornya med asfaltpapp (opplyst).

Siden taket (takkonstruksjon, taktekking og skorstein) kun er observert fra bakkenivå/verand i 2. etasje, er vurderingen begrenset av dette. Det er ikke sikkerhetsmessig forsvarlig å bevege seg ut på taket eller observere fra stige. Selv om det ikke er avdekket skader under befaringen, betyr ikke dette at det ikke foreligger skader som en besiktigelse på taket kan avdekke. Vær oppmerksom på denne risikoen. En undersøkelse av taket kan utføres av en fagperson under tilstrekkelige sikkerhetsforhold.

- Når vanntette sjikt på tak begynner å bli gamle, øker risikoen for lekkasjer. Dette kan føre til omfattende og kostbare reparasjoner av underliggende konstruksjoner dersom en ikke foretar tiltak på konstruksjonene før dette oppstår.
- Overvåk tilstanden jevnlig. For å få tilstandsgrad 0 eller 1 må vanntett sjikt på tak skiftes ut, men tidspunktet for når dette er nødvendig er vanskelig å si noe om.

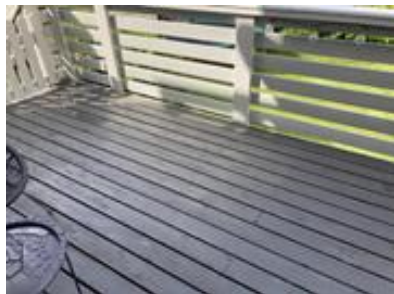
- Råteskadet rekkverk må skiftes ut for å sikre tilstrekkelig styrke og trygg bruk.

Kostnadsestimat: Under 20 000

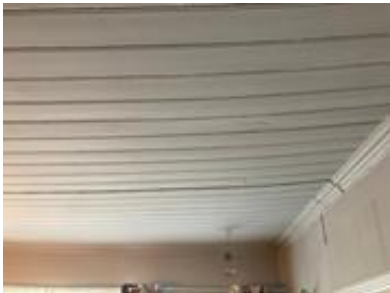
Sig i tak på soverom

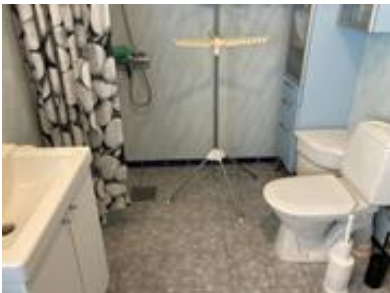
- Manglende oppgradering av våtrommet medfører høy risiko for at konstruksjonene ikke vil tåle vanlig bruk av vann eller lekkasjer. Dette kan føre til fuktskader på tilstøtende konstruksjoner.
- Våtrommet har behov for omfattende oppgraderinger. For å sikre en løsning som oppfyller gjeldende krav, bør tettesjikt, sluk og røropplegg oppgraderes og dokumenteres.
- Våtrommet må totalrenoveres. Alle forhold med tettesjikt, våtsone, sluk m.m. må dokumenteres.

Kostnadsestimat: Over 500 000

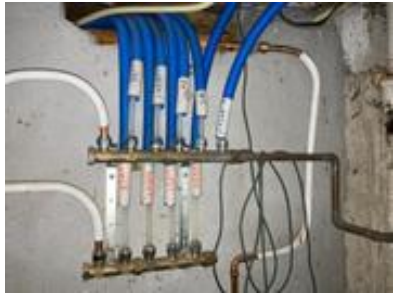
Fordeling av rør i rør via greinrør som er montert i kjeller

- Manglende merking, tilgjengelighet eller funksjon kan føre til forsinket avstenging av vann ved lekkasje, med økt risiko for vannskader.
- Rørkurser på rør-i-rør system bør merkes.

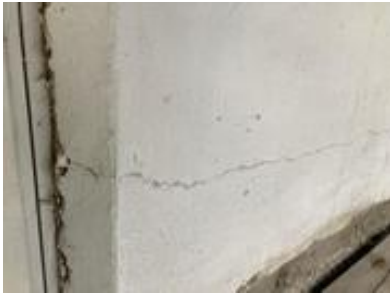
- Mindre sprekker og skjevheter kan skyldes normale bevegelser eller setninger, men kan utvikle seg over tid.
- Det anbefales å følge med på utviklingen og vurdere nærmere undersøkelser dersom forholdene endrer seg.
