REIGSTADÅSEN 33

# VALESTRANDSFOSSEN

Lys og pen 3-roms selveierleilighet fra 2008 | Stor terrasse 54m² |  
Trappefri adkomst | Parkering

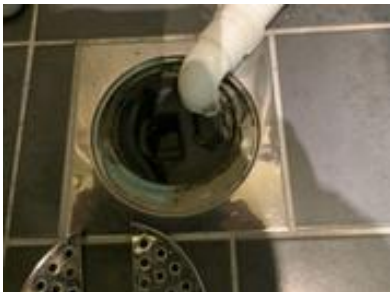
### ETASJE > VASKEROM

Det er kun ca 11 mm fall på gulv fra dør og mot sluk.  
Våtrommet fungerer med dette avviket.

- Til tross for avviket i fall/høydeforskjell til sluk, vil gulvet fortsatt kunne lede vann mot sluket, men med redusert effektivitet. Dette kan potensielt øke risikoen for vannansamling i enkelte områder av våtrommet.

Membran i vaskerom er ca 18 år gammel. Over halvparten av nor levetid er oppbrukt.

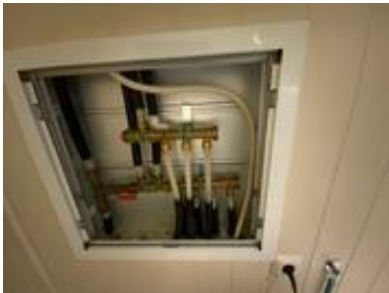
Det ble ikke registrert lekkasje i rørfordelerskap.  
Rørfordelerskapet bør kontrolleres regelmessig.
