ROSSNESVEGEN 87

Idyllisk småbruk ved Bøvågen med stor tomt, sjøutsikt, naust m/opptrekk, garasje og carport, samt flotte uteområder.

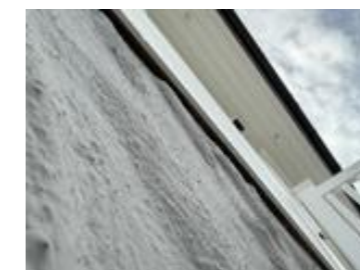
Konstruksjonene er oppført etter datidens byggeforskrifter og har begrenset isoleringsevne sammenlignet med dagens krav. Eldre yttervegger er mindre beskyttet, og skjulte avvik som fukt, råte og andre skader kan forekomme. Det gjøres ikke destruktive inngrep på dette undersøkelsesnivået. Ved oppussing eller ombygging der konstruksjoner åpnes, vil eventuelle skjulte feil og mangler kunne avdekkes, og oppgraderinger eller utskiftninger må påregnes ved behov.

- Det er påvist andre avvik:
- Begrenset/manglende lufting bak kledning.

- Lufting bør utbedres der denne ikke er tilfredsstillende, for å sikre tilstrekkelig uttørring av kledningen og redusere risiko for fuktskader og råte i veggkonstruksjonen. Mangelfull lufting kan medføre redusert levetid på kledning og økt fare for skjulte skader.

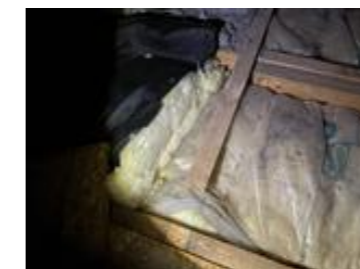
TO 2 Takkonstruksjon/Loft

Takkonstruksjonen er fra byggeår og oppført etter datidens byggestandarder. Isolasjonsverdi, lufting og fuksikring er ofte mangelfull sett opp mot dagens krav. Det er ikke foretatt prøvetaking for mugg eller soppsporer. Regelmessig tilsyn anbefales.

- Det er påvist andre avvik:
- Utettheter i dampsperre.

- Det bør utbedres utettheter i dampsperreren for å hindre at varm og fuktig luft trenger inn i takkonstruksjonen. Dersom dette ikke utbedres, er det økt risiko for kondens, fuktskader og utvikling av mugg eller sopp i konstruksjonen over tid.

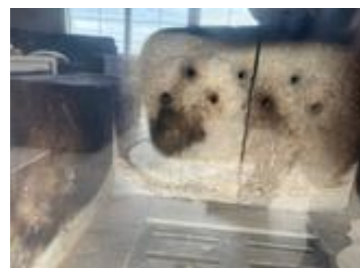
Konstruksjoner må antas å være oppført i samsvar med den tids byggeskikk og gjeldende krav og forskrifter. Fuksikring, drenering og isolasjon fra byggeåret kan avvike betydelig fra dagens standarder. Rom under terreng i eldre boliger må derfor generelt sees på som en risikokonstruksjon.

Høy luftfuktighet, mangelfull drenering eller dårlig lufting over tid kan føre til utfordringer som utvikling av sopper, muggdannelse og angrep fra skadeinsekter. Hvis det oppstår tegn på fukt, som lukt, misfarging eller synlige skader, bør dette undersøkes nærmere av fagkyndige for å avdekke eventuelle underliggende problemer.

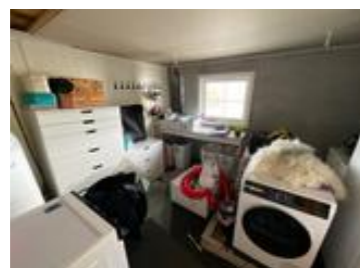
- Manglende oppgradering av våtrommet medfører høy risiko for at konstruksjonene ikke vil tåle vanlig bruk av vann eller lekkasjer. Dette kan føre til fuktskader på tilstøtende konstruksjoner.

Kostnadsestimat: 100 000 - 200 000

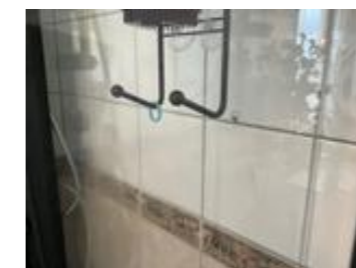
HOVEDETASJE > BAD (6,6 M²)

Våtrom > Hovedetasje > Bad (6,6 m²) > Overflater Gulv [Gå til side](#)
Det er påvist avvik i fallforhold til sluk i forhold til krav i forskrift på byggetidspunktet.
• Motfall til dør.
Kostnadsestimat: 20 000 - 100 000

TO 3 Overflater Gulv

- Det må påregnes å benytte dusjkabinett for å spare overflater for belastning med fritt vann, for noe lengre brukstid. Sluk bør kontrolleres jevnlig. For å oppnå bedre tilstandsgrad (TG 0/TG 1) må det påregnes oppgradering.

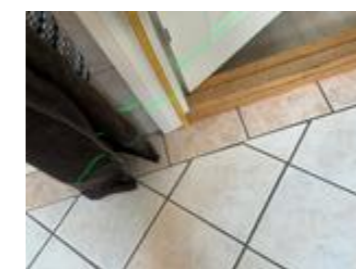
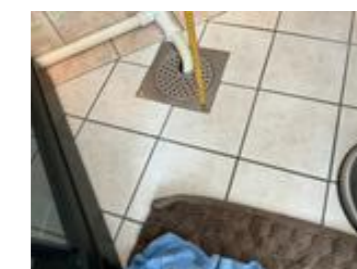
Det ble målt 12 mm nivåforskjell fra topp slukrist til topp flis ved dørterskel. MERK: Huller kan forekomme ved banking på fliser uten at flisene er løse eller at det foreligger bom. Dette kan skyldes luftlommer i limet eller konstruksjonsmessige forhold. Slike lyder kan ofte forveksles med bom, men regnes vanligvis ikke som en mangel så lenge flisene sitter fast og det ikke er synlige skader. Avvik: Det er påvist at høydeforskjell fra topp slukrist til gulv/synlig topp membran ved dørterskel er mindre enn 25 mm.

- Andre tiltak:
- Til tross for avviket i fall/høydeforskjell til sluk, vil gulvet fortsatt kunne lede vann mot sluket, men med redusert effektivitet. Dette kan potensielt øke risikoen for vannansamling i enkelte områder av badet.
- Vær oppmerksom ved bruk. For å få tilstandsgrad 0 eller 1 må gulvet bygges om, for å få riktig fall til sluk. Det vil imidlertid sjelden være økonomisk rasjonelt som et enkeltstående tiltak. Ved en eventuell renovring, påse at våtrommet bygges med riktig fall til sluk.

Kostnadsestimat: 20 000 - 100 000

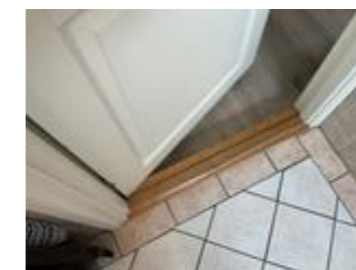
HOVEDETASJE > BAD (6,6 M²)

TG 0 Tilliggende konstruksjoner våtrom

Målingen gjelder kun for det aktuelle kontrollpunktet, og utelukker ikke fukt eller skader i øvrige deler av konstruksjonen.

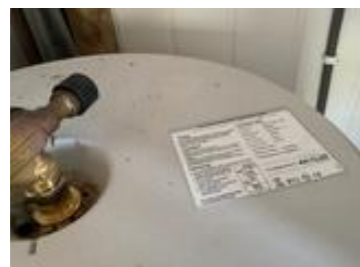
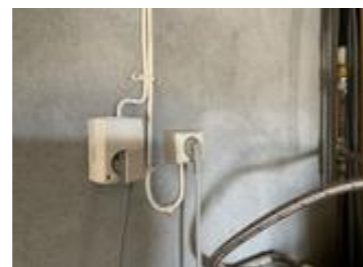
Det bør etableres fast el-tilkobling (ikke krav ved monteringsstidspunktet)
