4-roms leilighet fra 2021,  
midt på Holmestrand  
brygge

LANGGATEN 25A

# Tilstandsrapport

Befaringsdato: 27.06.2025

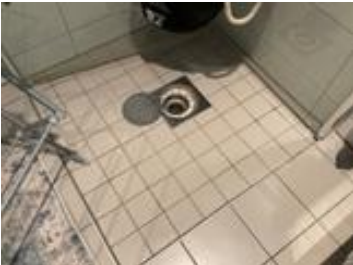
#### 5. ETASJE > BAD/VASKEROM

#### Vurdering av avvik:

- Det er ikke påvist tilfredsstillende løsning for å synliggjøre lekkasje fra innebygget sistene.

(Ved befaring er det ikke mulig å kontrollere om innbygningssistene er med lekkasjesikring, dokumentasjon foreligger ikke. Ved eventuell lekkasje eller kondens skal vannet kunne renne ut i våtrommet uten at det skader konstruksjonen rundt eller innvendig i den innebygde konstruksjonen. Dette gjøres ved utsparring i flis ved gulv eller en innbygningssistene med lekkasjesikring, nærmere undersøkelser og utbedring av avvik, eventuelt dokumentere at produkter innehar lekkasjesikring.)

- Det må gjennomføres ytterligere undersøkelser.
- Uten dreneringsløsning/lekkasjesikring kan lekkasjer pågå over lang tid uten å bli oppdaget. Dette kan føre til omfattende fuktskader i omkringliggende byggematerialer.

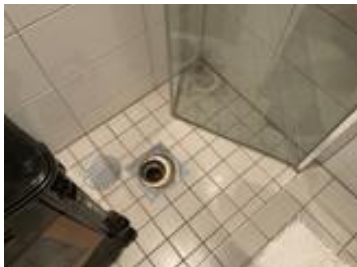
### 5. ETASJE > BAD

- Det er ikke påvist tilfredsstillende løsning for å synliggjøre lekkasje fra innebygget sisterner.

Vegghengt klosett, ikke utsparing i flis for drenering av innbygningssisterne.  
(Ved befaring er det ikke mulig å kontrollere om innbygningssisterne er med lekkasjesikring, dokumentasjon foreligger ikke. Ved eventuell lekkasje eller kondens skal vannet kunne renne ut i våtrommet uten at det skader konstruksjonen rundt eller innvendig i den innebygde konstruksjonen. Dette gjøres ved utsparring i flis ved gulv eller en innbygningssisterne med lekkasjesikring, nærmere undersøkelser og utbedring av avvik, eventuelt dokumentere at produkter innehar lekkasjesikring.)

- Det må gjennomføres ytterligere undersøkelser.
- Uten dreneringsløsning/lekkasjesikring kan lekkasjer pågå over lang tid uten å bli oppdaget. Dette kan føre til omfattende fuktskader i omkringliggende byggematerialer.

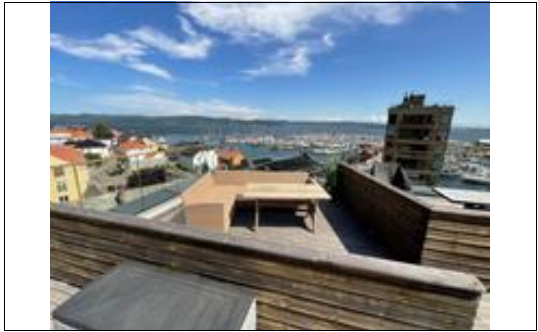
Andre bilder

Åpent areal/ takparsell (balkonger, terrasser, veranda og rom under balkonger) oppmålt til ca. 15 kvm i 7. etasje TBA (åpent areal), konstruksjonene er omtalt under balkonger, terrasser og rom under balkonger.
