Strøkent rekkehus  
med solrik hage &  
terrasse

GAMLEVEIEN 195A

**Adresse:** Gamleveien 195A, 1474  
LØRENSKOG

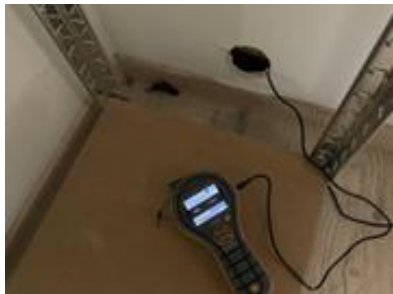
Måling med pigg i trevirke indikerer vektprosent i trevirke under 8%, som betyr at trevirket er tørt
