Enebolig med
utsikt over
Glomma

GREÅKERVEIEN 86

Enebolig med utsikt over Glomma - Behov for oppussing.

Tilstandsrapport

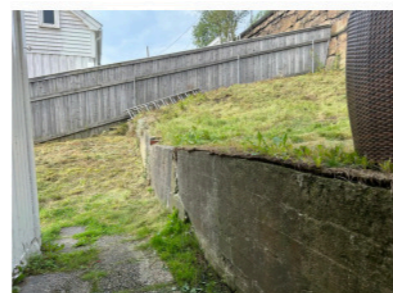
TG 3 Terrengforhold

Terreng heller mot bygningen på bakside.
