EIDSVOLLGATA 26

# VELKOMMEN TIL EIDSVOLLGATA 26

**Bygningssakskyndig**  
A-Tax AS (befaringsdato: Mandag, 22. juni 2026)

Befaringsdato: 22.06.2026    Rapportdato: 25.06.2026    Oppdragsnr.: 11348-2353    Eiendomsverdi ref nr: ZA1555  
Autorisert foretak: A-TAX AS    Sertifisert Takstingenør: Torbjørn Madland

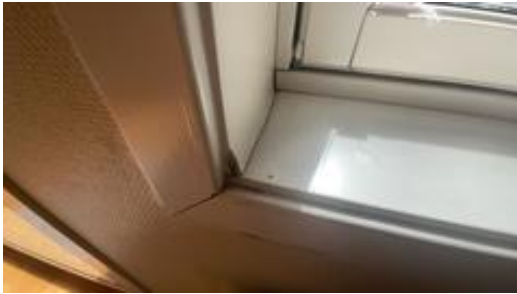
**Vurdering av avvik:**  
• Det er påvist andre avvik:  
Det er påvist noe fuktskader i foringer til lite vindu i stort soverom. Dette skyldes mest sannsynlig fuktinnnev når vinduet har stått i luftestilling.

Fuktskader i foringer til lite vindu i soverom.

For å oppnå TG1 må foringer til vindu skiftes.

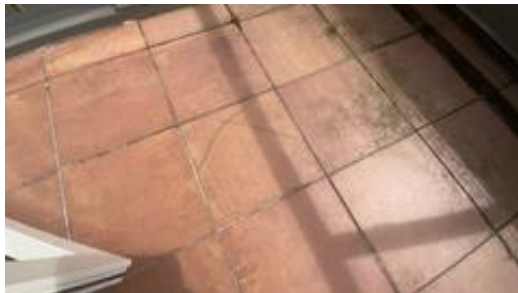
**Vurdering av avvik:**  
• Det er påvist andre avvik:  
Det er registrert "bom"/manglende limdekning i/under flere fliser på gulv samt det er påvist flere sprukne fliser på balkong. "Bom"/hulld under fliser tyder på at det er lufttommer under flisene. Disse flisene og omliggende fuger er da mer utsatt for sprekkdannelse ved belastning.

Sprukket flis på balkonggulv.

For å oppnå TG1 må sprukne fliser skiftes samt "bom" i fliser utbedres.

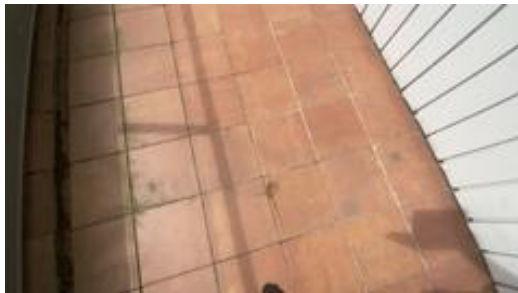
Sprukket flis på balkonggulv.

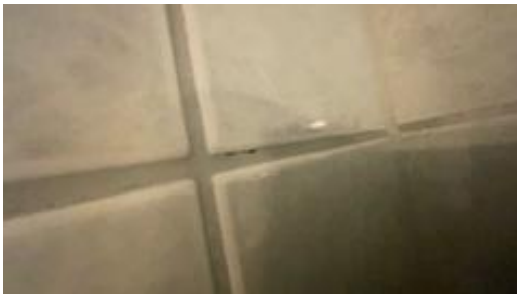
Småhull i fuger mellom fliser.

For å oppnå TG1 må fuger skrapes og fuges på ny der hvor det er småriss i fugene.

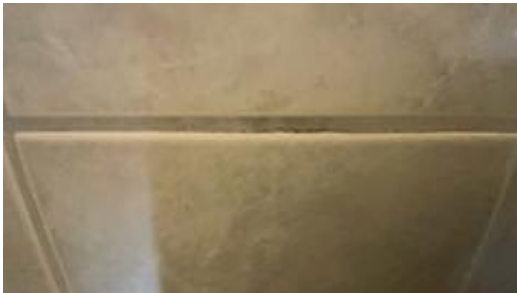
Det er påvist enkelte småriss i fuger mellom fliser. Dette skyldes mest sannsynlig noe tørr fugemasse ved fugging mellom fliser og er kun av estetisk karakter.

Småriss i fuger mellom fliser.

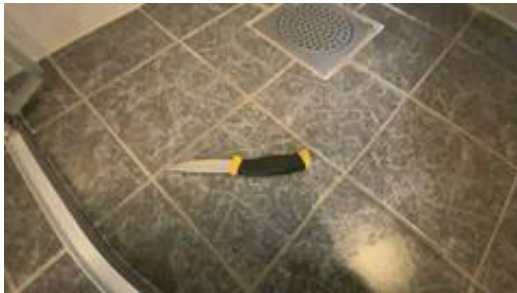
Det er registrert "bom"/manglende limdekning under enkelte fliser på gulv. Disse flisene har hulrom under og er mer utsatt for sprekker i fuger og fliser ved belastning.

Det er registrert "bom"/manglende limdekning i/under enkelte fliser på gulv.

- Selv om bom eller hullid ikke alltid er et umiddelbart problem, bør det overvåkes nøye for eventuell utvikling i sprekker i flisfuger e.l. oppstår. Dette må en foreta tiltak for, for å begrense utviklingen.

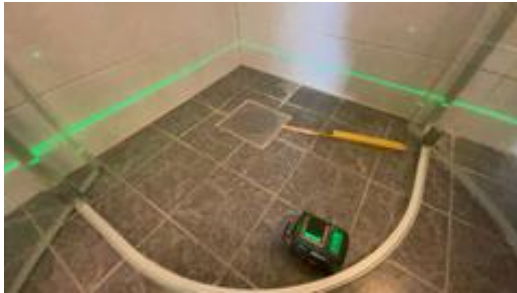
Det er påvist avvik i fallforhold til sluk i forhold til krav i forskrift på byggetidspunktet.

Det er ikke etablert tilstrekkelig fall på gulv mot sluk i deler av dusjnisje.

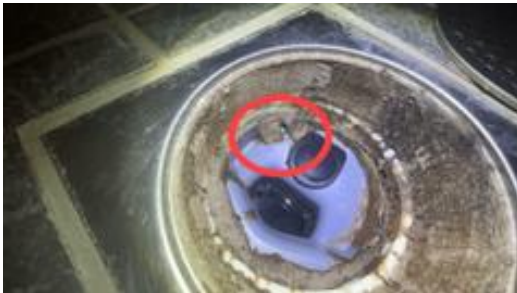
Membran i sluk er snittet i ene side av sluken for tilpassing for klemring. Dette er ikke en anbefalt utførelse da det ved snitting kommer skår i mansjetten slik at det kan sprekke videre inn under klemring. Ved riktig utførelse skal membranmansjetten skjæres sirkulært på innside av klemring.

Sluk i gulv. Membranmansjett er snittet i ene siden av sluken.

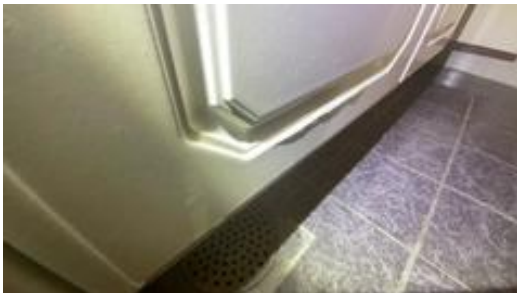
Det er påvist noen mindre fuktsvellinger i skapdører samt i dekkside til innredning.

Fuktsvelling i nedre kant av skapdør.

Det er ikke behov for umiddelbare tiltak, men for å oppnå TG1 må eventuelt innredningen skiftes.

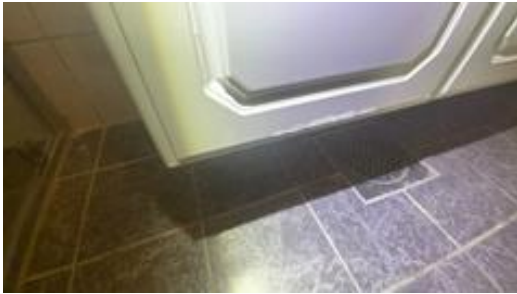
Fuktsvelling i nedre kant av skapdør.

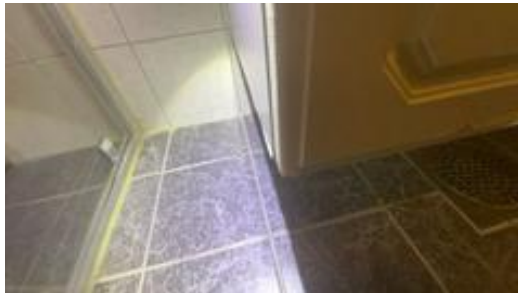
Liten fuktsvelling i nedre kant av dekkside på side mot dusj.

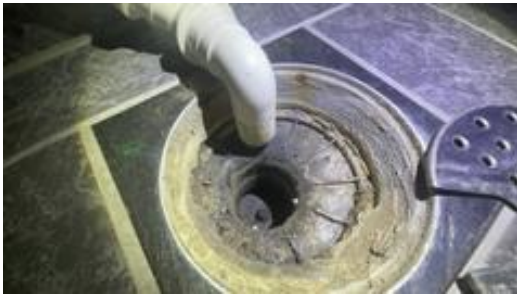
Plastsluk i gulv med såvidt synlig kant av membran under klemring.

- Overvåk tilstanden jevnlig. For å få tilstandsgrad 0 eller 1 må tettesjiktet skiftes ut, men tidspunktet for når dette er nødvendig er vanskelig å si noe om.
- Det er viktig å merke seg at levetiden til en membran varierer basert på kvalitet, installasjon og bruk. Eldre membraner kan bli sprø og sprekk opp, noe som fører til at de mister sin vanntettende funksjon. Dette kan resultere i vannlekkasjer gjennom vegger og gulv og fuktskader.

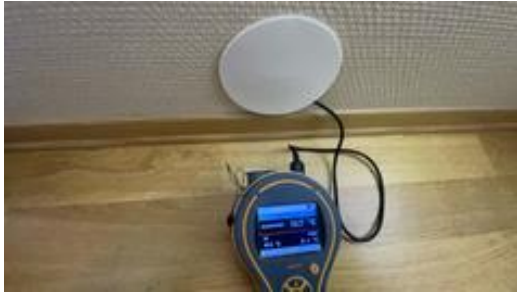
Hulltaking er foretatt i vegg fra tilstøtende bod, uten å påvise unormale forhold i veggen.

Hulltaking er foretatt i vegg fra tilstøtende bod.

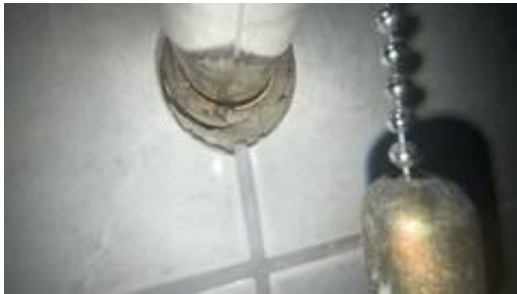
Gjennomføring for avløpsrør til servant i våtsone under servant er ikke av tett utførelse.

Forholdet vurderes å avvike fra anbefalte løsninger og det anbefales utbedring ved å etablere tett og forskriftsmessig utførelse rundt gjennomføringen.

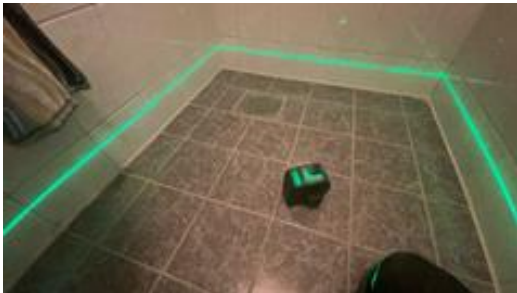
- Et bad med manglende/reduert fall til sluk blir mindre funksjonelt og sikkert for brukeren. Dette kan medføre stående vann på gulvet, vann som ikke ledes effektivt til sluket, økt risiko for at vann renner ut av rommet og redusert sklisikkerhet på gulvet.

Det er ikke etablert tilstrekkelig fall på gulv mot sluk i dusjniseje.

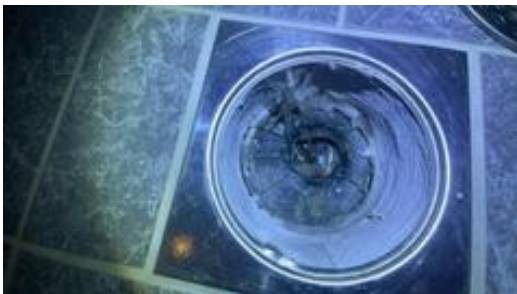
Vurdering av avvik:  
Membran kan ikke konstateres (ikke synlig og det foreligger heller ikke dokumentasjon).  
Det er ikke synlig membran i sluk og det foreligger ikke dokumentasjon for utførelse av membran/tettesjikt.  
Konsekvens/tiltak:  
Det må gjøres nærmere undersøkelser. Manglende membran/tettesjikt medfører risiko for lekkasjer og fukt i konstruksjonen.

Sluk i gulv, uten synlig membran.

- Det må gjøres nærmere undersøkelser. Manglende membran/tettesjikt medfører risiko for lekkasjer og fukt i konstruksjonen.

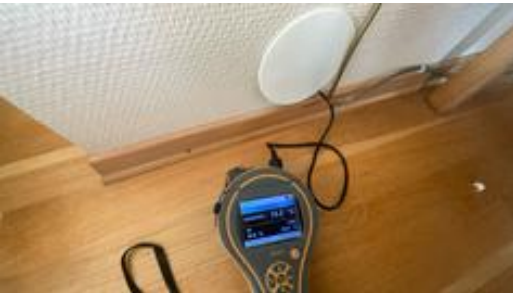
Hulltaking er foretatt i vegg fra tilstøtende stue, uten å påvise unormale forhold i veggen.

Hulltaking er foretatt i vegg fra tilstøtende stue.

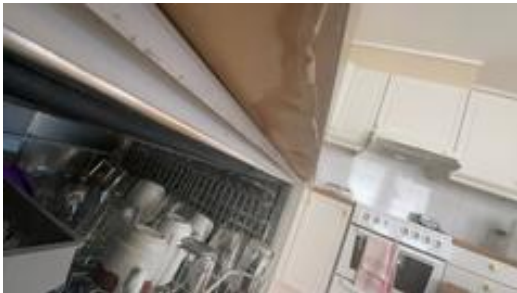
Det er ikke montert dampbeskyttelse i underkant av benkeplate over oppvaskmaskin. Uten dampbeskyttelse er benkeplaten utsatt for fuktskader som følge av damp fra oppvaskmaskinen.

Det er ikke montert dampbeskyttelse i underkant av benkeplate over oppvaskmaskin.
