## Rekkehus på solrik tomt.

KJEMPEHOLEN 23

**Adresse:** Kjempeholen 23, 4324 SANDNES

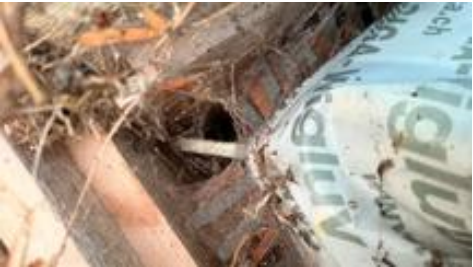
| <b>Vurdering av avvik:</b> <ul style="list-style-type: none"><li>Det er kun foretatt stikkprøvekontroller av musetetting og lufting bak kledning der dette er mulig. Der dette er undersøkt ble det registrert store nok mellomrom til at skadedyr kan forekomme. (6mm)</li></ul> | | |

| <ul style="list-style-type: none"><li>Anbefaler utbedring av musetetting i nedre del av kledningen. Manglende tiltak kan gi økt risiko for at skadedyr tar seg inn i konstruksjonen med påfølgende skade og luktproblematikk over tid.</li></ul> | | |

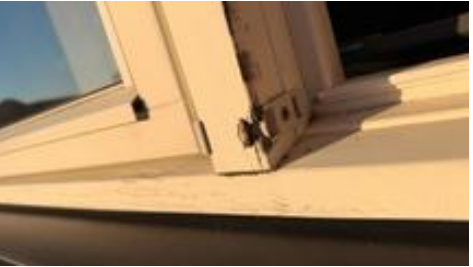
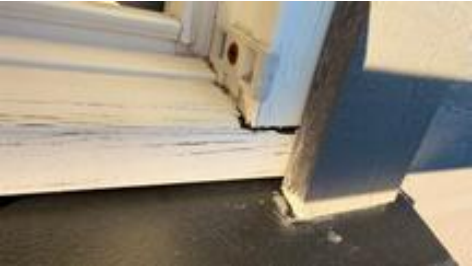
| <b>Beskrivelse</b><br>Det er malte trevinduer med 3-lags isolerglass. Vinduer er fra byggeår, normal slitasje i overflater, pakninger og beslag/hengsler.<br><br>Det ble ikke registrert punkterte glass på befaringsdagen, forbehold om dette da synligheten av disse vil kunne variere med temperatur og lysforhold.<br><br>Normal tid før utskifting av stålvinduer/ aluminiumsvinduer er 30 - 50 år.<br>Normal tid før kontroll og justering av vinduer, hengslede er 2 - 8 år.<br>Normal tid før utskifting av trevindu er 20 - 60 år. | | |
| <b>Vurdering av avvik:</b> <ul style="list-style-type: none"><li>Det er registrert at vindu på soverom tar i karm ved åpning og lukking.</li><li>Det registreres stedvis værslitasje med krakelering og nedbrytning i vinduskarmer.</li></ul> | | |

| <b>Konsekvens/tiltak</b> <ul style="list-style-type: none"><li>Det anbefales justering av vindu. Manglende justering kan over tid medføre redusert funksjon og økt slitasje på karm.</li><li>Anbefaler overflatebehandling og jevnlig vedlikehold av sprekker eller skader, manglende tiltak kan over tid gi økt risiko for fuktoptak og videre nedbrytning av materialet.</li></ul> | | |

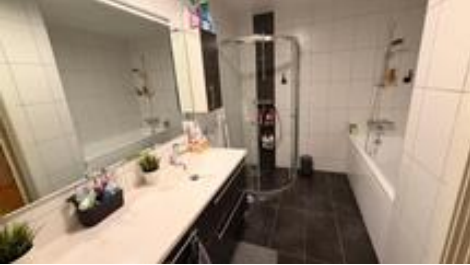
| <p><b>Beskrivelse</b></p> <p>Våtrommet har flislagt gulv med elektriske varmekabler og 5 mm fall mot sluk.</p> <p><b>Vurdering av avvik:</b></p> <ul style="list-style-type: none"><li>Det er påvist avvik i fallforhold til sluk i forhold til krav i forskrift på befaringsdagspunktet. Gulv har fall mot sluk, men dette er mindre enn referansenivå. (1:100)</li></ul> <p><b>Konsekvens/tiltak</b></p> <ul style="list-style-type: none"><li>Til tross for avviket i fall/høydeforskjell til sluk, vil gulvet fortsatt kunne lede vann mot sluket, men med redusert effektivitet. Dette kan potensielt øke risikoen for vannansamling i enkelte områder av badet.</li></ul> | | |

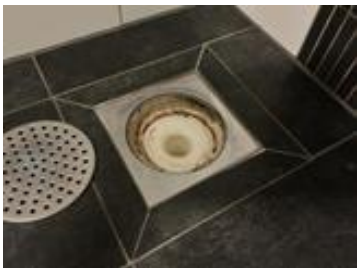
### 3. ETASJE > BAD

- Det er påvist avvik i fallforhold til sluk i forhold til krav i forskrift på befarings tidspunktet. Gulv har fall mot sluk, men dette er mindre enn referansenivå. (1:100)

- Til tross for avviket i fall/høydeforskjell til sluk, vil gulvet fortsatt kunne lede vann mot sluket, men med redusert effektivitet. Dette kan potensielt øke risikoen for vannansamling i enkelte områder av badet.

- Manglende tilgang til membranoppbrett ved terskel medfører usikkerhet rundt høydeforskjell til tettesjikt ved dør. Utilstrekkelig høydeforskjell kan øke risikoen for vann ut av våtrommet ved lekkasje.

- Utførelsen av membran under klemring kan ikke bekreftes ved visuell kontroll. Videre kontroll anbefales ved mistanke om mangelfull tetting eller ved fremtidig oppgradering av våtrommet.

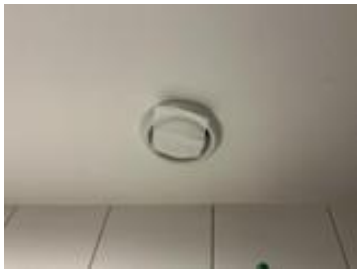
Våtrommet har balansert ventilasjon. Avtrekk er testet med papir og det registreres sug i kanalen.

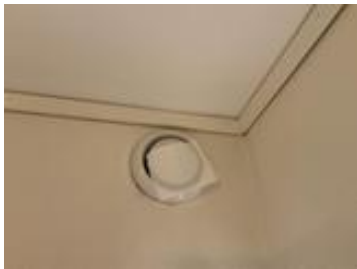
Våtrommet har mekanisk avtrekksventilasjon i vegg.  
Avtrekk er testet med papir og det registreres sug i kanalen.

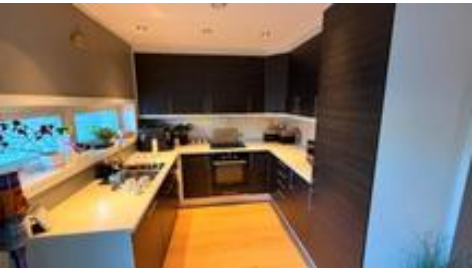
Avløpsrør under kjøkkenvask bør etter strammes med jevne mellomrom, dette fordi disse over tid glir fra hverandre ved bruk av varmt og kaldt vann, og kan forårsake fuktskade i skap og eventuelt nærliggende gulv.

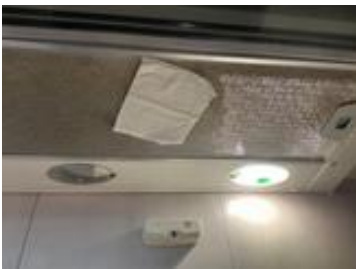
## 2. ETASJE > KJØKKEN

Kjøkkenet har kjøkkenventilator med avtrekk ut.  
Avtrekk er testet med papir og det registreres sug i kanalen.  
Det opplyses at ventilator er byttet for 4-5 år siden.

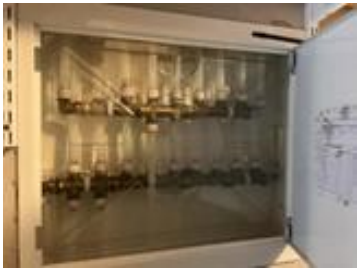
Normal levetid for vannledninger av kobber er 25 til 75 år.  
Normal levetid for lodding er 25 til 75 år.
