ØYKHAGEN 3

## Tilstandsrapport

### 3. ETASJE > BAD/VASKEROM

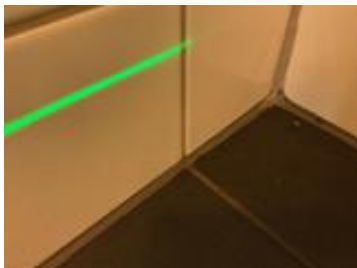
- Det er påvist avvik i fallforhold til sluk i forhold til krav i forskrift på befarings tidspunktet.
- Det er påvist fysisk hindring ved dusjonen som medfører at lekkasjevann fra deler av gulvet ikke kan ledes uhindret til sluk.
- Det er påvist at noen fliser har bom (hulrom under).
- Det er påvist at silikonefuger i dusj har sopp/misfarging og har sprekker.

Oppsprekking silikonfuger i dusj.

- Badet har fall mot sluk, men fallforholdene tilfredsstiller ikke dagens krav. Fallforholdene medfører redusert sikkerhetsmargin mot fuktskader, og det anbefales at dette vurderes utbedret i forbindelse med fremtidig oppgradering av våtrommet.
- Det bør etableres en løsning som sikrer at lekkasjevann fra hele gulvet kan ledes uhindret til sluk, for å unngå risiko for vannskader i konstruksjonen og redusert levetid på våtrommet.
- Bom under enkelte fliser indikerer mangelfull vedheft og kan medføre økt risiko for at fliser løsner eller sprekker. Forholdet bør observeres, og løse/skadde fliser bør utbedres ved behov.
- Det anbefales å fjerne skadet fugemasse og fuge på nytt med egnet materiale.

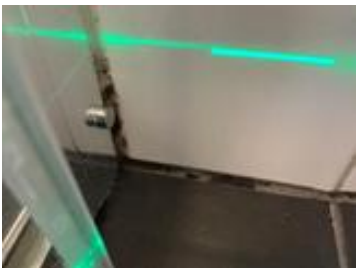
Sopp/misfarging silikonfuger i dusj.

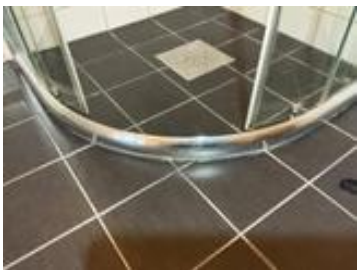
Fysisk hindring mellom sluk og gulv utenfor dusjsone.

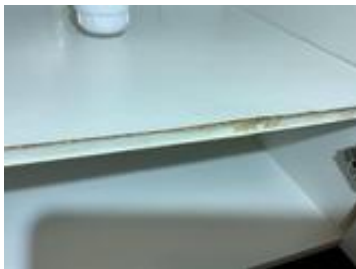
**Våtrom > 3. etasje > Bad/vaskerom > Sanitærutstyr og innredning** [Gå til side](#)  
Det er påvist riss/avskallinger på servant eller lignende utstyr.  
Det er påvist skader, svelling eller lignende på innredning.  
Skyvedører på dusjhjørne mangler trinser i nedre del.

Svelling på innredning.

- Skadet/svellet innredning bør vedlikeholdes eller utbedres for å hindre videre skade. Utskifting kan vurderes ved behov.
- Skyvedørene på dusjhjørnet bør utbedres ved å montere nye trinser i nedre del. Manglende trinser kan føre til at dørene ikke fungerer som de skal, og risiko for forkortet brukstid.

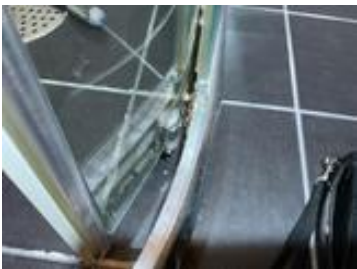
Mangler trinser på dør i dusj.

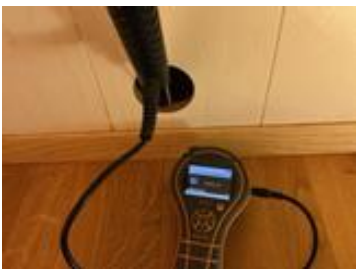
Fuktmåling ved hulltaking er utført i tilstøtende konstruksjon uten å påvise unormale forhold. Måleresultat: 0.

Hulltaking kunne ikke utføres direkte mot dusjsonen på grunn av konstruksjonsmessige forhold og/eller fast innredning. Målepunktet ble derfor lagt til nærmeste tilgjengelige sted hvor hulltaking kunne gjennomføres.

Ingen utslag på fukt ved måling med protimeter.

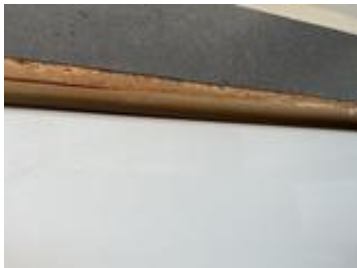
**Kjøkken > 3. etasje > Stue/kjøkken > Overflater og innredning** [Gå til side](#)  
Det er ikke montert lekkasjedeteksjon ved oppvaskmaskin/oppvaskkum utført etter 1 juli 2010. Benkeplaten har begynnende svelling i underkant og mangler beskyttelse/forsegling over vask og oppvaskmaskin.

Underkant benkeplate.

- Det anbefales å installere lekkasjedeteksjon eller lekkasjestopper i henhold til gjeldende krav for å redusere risikoen for vannskader og sikre en forskriftsmessig løsning.
- Det bør etableres fuktsikring eller forsegling over vask og oppvaskmaskin for å hindre videre svelling og fuktskader på benkeplaten. Dersom tiltak ikke iverksettes, er det økt risiko for at benkeplaten tar skade av fukt noe som kan føre til misfarging og behov for utskifting.

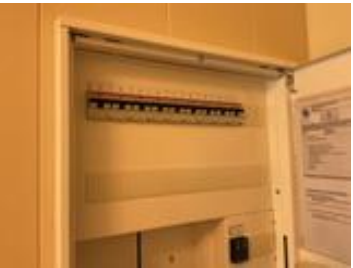
Boligen har elektrisk anlegg med automatsikringer i sikringsskap. Det er kursfortegnelse som samsvarer med antall sikringer. Det er ikke registrert synlige tegn til varmgang, skader på kabler eller mangelfull innfesting. Kabelinnføringer til sikringsskap fremstår tette ved visuell kontroll. Vurderingen er basert på visuell gjennomgang, og det er ikke utført målinger eller funksjonstesting.

Sikringsskap med automatsikringer.
