Enebolig i
populært område

GAMLEVEIEN 42

Adresse: Gamleveien 42, 1534 MOSS

Befaringsdato: 20.05.2026 Rapportdato: 05.06.2026 Oppdragsnr.: 20295-2571 Eiendomsverdi ref nr: DY4010
Autorisert foretak: Norsk Eiendomstakst AS Sertifisert Takstingenør: Stian Pettersen

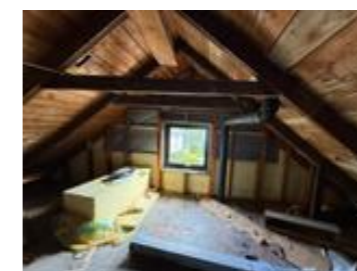
Vurdering av avvik:

Som et forebyggende tiltak bør det utføres regelmessig kontroll av kaldloftet for å sikre god ventilasjon og forhindre oppfukning.

Takkonstruksjonen er fra byggeår 1952 og er oppført etter datidens byggeskikk. Det ble ikke registrert direkte tegn til svikt eller skader i konstruksjonen på befaringdagen. Det må likevel bemerkes at konstruksjonen ikke er utført med dagens krav til dimensjonering eller avstand mellom bærende materialer, og enkelte materialdimensjoner kan fremstå som spinkle/underdimensjonerte sammenlignet med dagens standard. Dette er imidlertid ikke uvanlig for konstruksjoner fra byggeperioden.
