Velholdt 3-roms
selveier med alt man
behøver

SØSTER MATHILDES GATE 17

Adresse: Søster Mathildes gate 17, 1461
LØRENSKOG

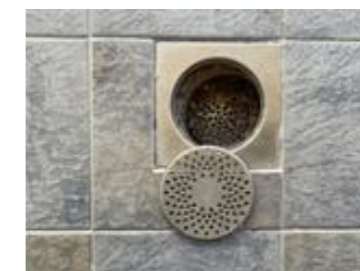
Balkong i betong flislagte gulv med rekkverk i stål. Det er sluk i gulvet. Adkomst fra stuen.

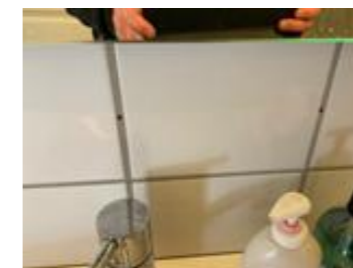
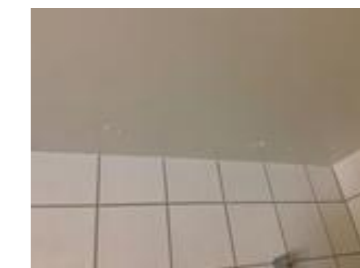
4.ETASJE > BAD/WC

- Det er påvist tegn til fuktskader i overflater.
- Det er påvist andre avvik:

Det er registrert lokale ujevnheter og blæring i overflatebehandlingen i himlingen. Forholdet kan indikere fuktpåvirkning fra konstruksjonen over. Det er våtrom i etasjen over, og lekkasje eller tidligere fuktbelastning fra overliggende bad kan derfor ikke utelukkes basert på de registrerte symptomene.

Slike hull i våtrom kan gi mulighet for fuktinntrengning bak flisoverflaten ved vannsøl og rengjøring. Over tid kan dette medføre økt fuktbelastning på underliggende konstruksjon. Det anbefales å tette hullene med egnet våtromsilikon for å gjenopprette en tett og sammenhengende overflate.

Det er i etterkant av befaringen fremlagt rapport fra rørleggermester etter kontroll av forholdet. I rapporten opplyses det at det ikke ble registrert aktiv fukt ved måling eller visuell kontroll på befaringdagen. Det beskrives samtidig forhold ved sluk og oppbygning i overliggende bad som ikke fullt ut lot seg kontrollere eller avklare ved befaringen. Vurderingene og observasjonene i rapporten er rørleggerens egne faglige vurderinger og det henvises til denne rapporten for ytterligere beskrivelser og vurderinger.

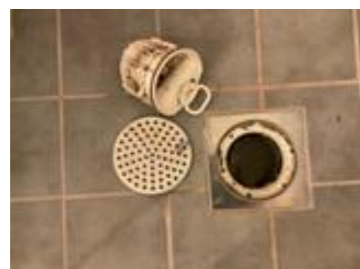
4. ETASJE > BAD/WC

Når membranen har passert halvparten av forventet levetid, øker sannsynligheten for svekkelser over tid. Selv om funksjonen er tilfredsstillende nå, er risikoen for lekkasje høyere sammenlignet med nye løsninger. Tilstanden bør følges jevnlig opp.

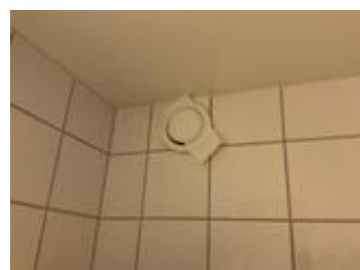
4. ETASJE > BAD/WC

For at et avtrekk skal fungere optimalt, er det også behov for tilluft til rommet. Dette løses som oftest med flat terskel, slik at det blir en spalte mellom terskelen og dørbledet. Det kan også løses med en rist som slisses inn i dørbledet. Rommet har ikke en slik løsning, og med lukket dør vil luftsirkulasjonen være begrenset.

- Det bør etableres tilfredsstillende tilluft til våtrom f.eks. luftespalte ved dør e.l.

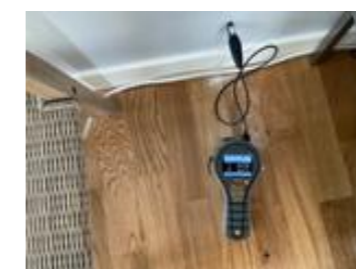
Kilde: Andre opplysninger: Hulltaking foretatt 7/5
-2026

Måling av RH i hulrom viser akseptabelt nivå.

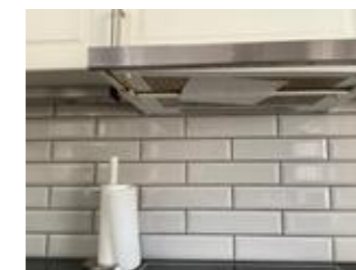
Avtrekksmotor med regulering fra ventilator for avtrekk fra kjøkken og bad/wc.

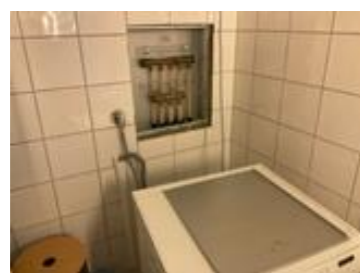
Ifølge den tekniske godkjenningen for produktet, må rørkursene merkes i fordeler skapet med lengde og hvor de leverer vann.

Ved eventuelt utbedringer, skifte eller annet vedlikeholdsarbeid på røranlegget, vil det bli unødvendig mye jobb med søk når kursene ikke er merket med lengde og hvor de leder vann.
