Strøken 3-roms med  
nydelig utsikt &  
glimrende solforhold

GLIMMERVEIEN 7

# Tilstandsrapport

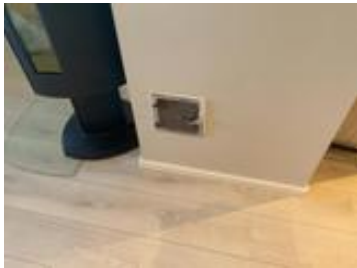
#### Vurdering av avvik:

- Ved åpning av sotluken kan glør falle ut på gulvet. Ildfast plate beskytter brennbart gulv mot dette og reduserer risikoen for antennelse. Det anbefales å montere ildfast plate under lukene. Sotlukestein kan også vurderes som et kompenserende tiltak.

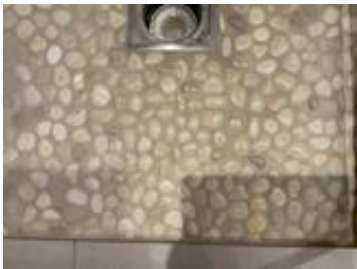
- Det er tilfredsstillende fall mot sluk i dusjonen. Gulvet utenfor dusjonen har ikke fall på minimum 1:100 mot sluk. Ved slike fallforhold forutsettes det tilstrekkelig oppkant på det vanntette sjiktet langs vegger og ved terskel. Det er ikke dokumentert eller påvist at denne løsningen er utført.
- Det er registrert riss/sprekker i fugemassen i dusjonen, fra kanten av det nedsenkede dusjområdet og inn mot sluket.

- Ved lekkasje eller større vannsøl kan vann bli liggende på deler av gulvet i stedet for å renne direkte til sluk. Dersom nødvendig oppkant på det vanntette sjiktet ikke er utført, kan vann også nå tilstøtende konstruksjoner. Dokumentasjon på utførelsen bør fremlegges dersom dette finnes.
- Riss i fugemassen kan gi økt vanninntrenging ned mot underliggende tettesjikt. Fugemassen er ikke i seg selv vanntett, og forholdet betyr derfor ikke nødvendigvis at membranen er skadet. Risset bør holdes under oppsyn og fugemassen utbedres ved behov.
