## Leilighet med innglasset balkong

BLINDHEIMSVEGEN 20

**Bygningssakyndiges rapporttype**  
Tilstandsrapport

# Tilstandsrapport

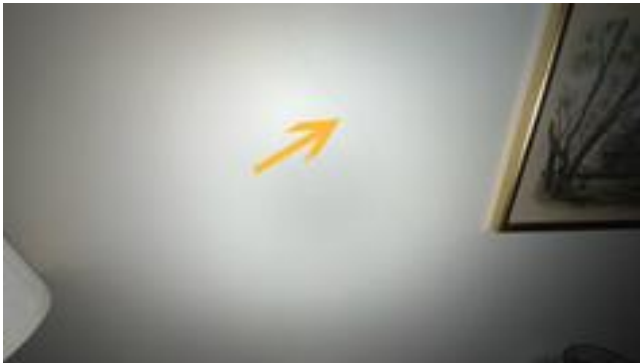
Utfyllende beskrivelse av avvik:  
- Innvendige overflater har mindre merker og hakk.  
- Det er ett riss i overgang stue/ kjøkken og gang. Rekvirent opplyser om at dette har vært der siden de flyttet inn og det er meldt videre til utbygger, uten at det er gjort noe med. Det er ikke unormalt at bygg setter seg noe når det er nytt.

Riss i vegg.

Utfyllende beskrivelse av tiltak/ konsekvens:  
- Overflatene bør utbedres ved å reparere merker, hakk og riss for å opprettholde estetisk standard og forhindre videre forringelse.  
- Dersom rissene utvikler seg, kan det oppstå større skader som krever mer omfattende utbedringer. Det må følges med på disse.

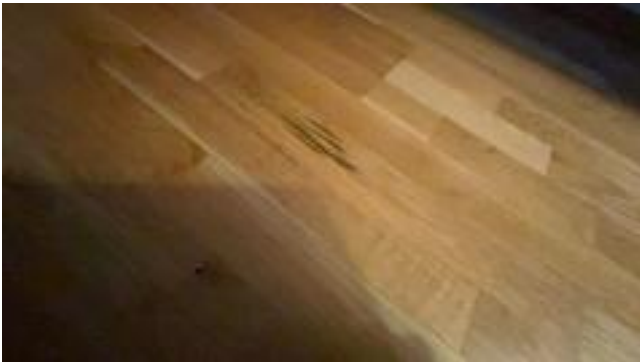
Merke i parkett.

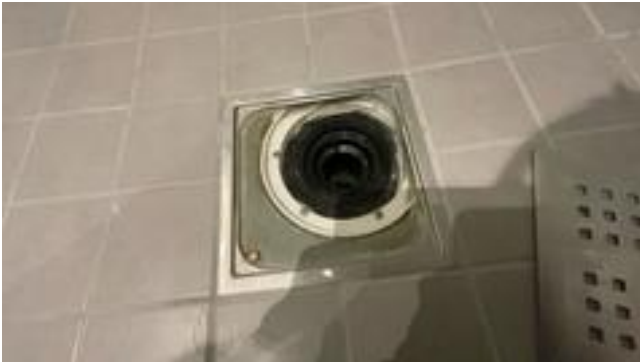
Det er plastsluk og smøremembran med ukjent utførelse. Eier har i etterkant leid inn Nime AS for å tette rundt vannfordelerskapet. Det er mottatt bilde av arbeidet.

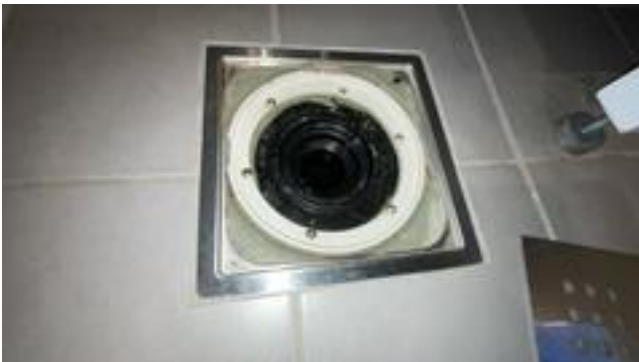
Det er plastsluk og smøremembran med ukjent utførelse. Eier har i etterkant av befaringen fuget rundt avløpsrør under vasken, hvor dette går gjennom vegg.
