Strøken,
påkostet
enebolig

VESTLIBAKKEN 2D

Meling Bygg AS (befaringsdato: Mandag, 25. mai 2026)

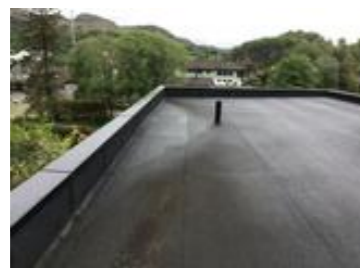
Takket er utført som "flatt tak" med asfalt takbelegg som teking. Ved visuell kontroll er det registrert fall mot nedløp på tak.

Siden taket (takkonstruksjon, takteking og skorstein) kun er observert fra takfot i stige, er vurderingen begrenset av dette. Det er ikke sikkerhetsmessig forsvarlig å bevege seg ut på taket. Selv om det ikke er avdekket skader under befaringen, betyr ikke dette at det ikke foreligger skader som en besiktigelse på taket kan avdekke. Vær oppmerksom på denne risikoen. En undersøkelse på taket kan utføres av en fagperson under tilstrekkelige sikkerhetsforhold.

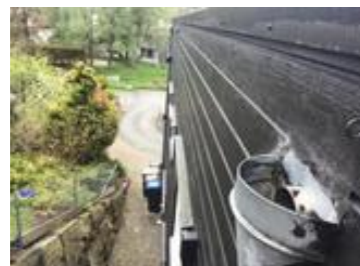
TO 1 Nedløp og beslag

Nedløp og beslag er utført i aluminium. For flate tak er det særlig viktig at takvann ledes effektivt bort fra takflaten for å redusere risikoen for vannoppbygning og økt belastning på tekingen. Det anbefales derfor jevnlig kontroll og rengjøring av takrenner, sluk og nedløp for å sikre fri vannavrenning. Oppsamling av løv, barnåler og annet materiale kan medføre tilstopping, redusert avrenning og økt risiko for fuktbelastning på tak- og fasadekonstruksjoner.

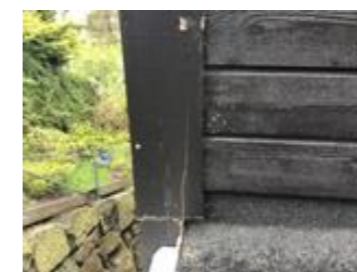
Råteskader og sprekkdannelser kan utvikle seg over tid dersom forholdet ikke utbedres. Lav avstand til terreng reduserer uttøringsmulighetene for kledningen og øker risikoen for fuktopptak, nedbrytning og forkortet levetid på kledningsmaterialene.

Sprukket hjørnebord

Skadde klednings- og hjørnebord bør skiftes ut eller utbedres. Ved utførelse av kledningsbord med lav høyde fra bunn kledning til terreng, anbefales det jevnlig kontroll og gjerne hyppikere vedlikehold for å redusere risikoen for forkortet levetid samt avdekke eventuelle skader på et tidlig stadium.

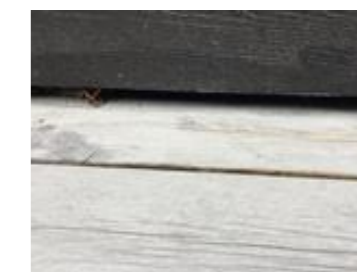
Lav høyde til terreng/platting

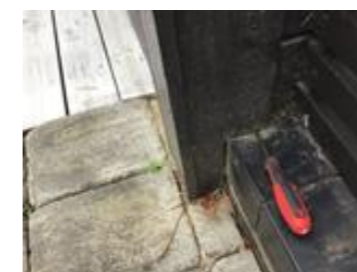
Påbegynnede råteskader bunn hjørnebord

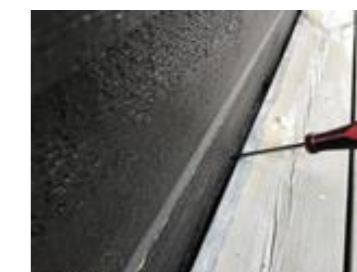
Påbegynnede råteskader bunn kledningsbord

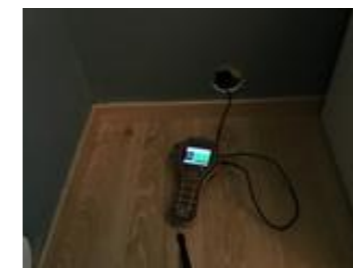
Gulvet har parkett. Veggene har plater. Hulltaking er foretatt uten å påvise unormale forhold. Hulltaking er foretatt ved/i Vegg soverom underetasje vendt mot under terreng. Fuktivotemåling (vekt%) i konstruksjonen ble målt til 15.

Hulltaking og fuktmåling er utført som punktkontroll, og undersøkelsen gir derfor kun informasjon om tilstanden i det kontrollerte området. Forhøyede fuktverdier andre steder i tilhørende konstruksjoner kan ikke utelukkes uten mer omfattende eller destruktive undersøkelser.

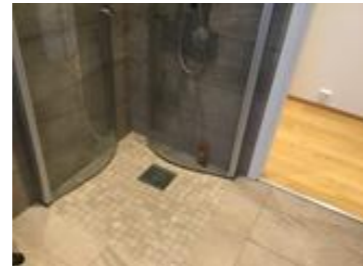
ETASJE > BAD

Selv om det er montert dusjvegger som begrenser vannsprut, vil plasseringen medføre økt risiko for fuktopptak, oppsvelling, overflateskader og redusert levetid på omkringliggende materialer rundt dør som karmister, foringer og dørkarm/terskel.

Ved bruk av bad anbefales det å være oppmerksom på vannopsamling på gulv ved dør. For å minske risikoen for økt fukt påkjenninger og vannsprut på omkringliggende materialer rundt dør, anbefales det fortsatt bruk av dusjdører og jevnlig kontroll av omkringliggende materialer for å avdekke eventuelle forhold på et tidlig stadium

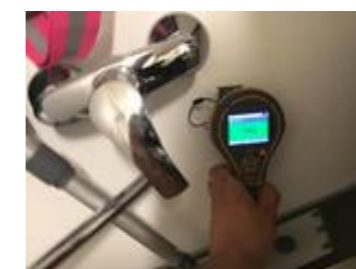
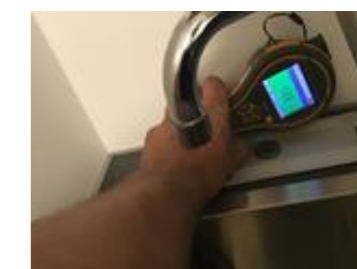
UNDERETASJE > VASKEROM

Det ble ved befaringen ikke registrert synlige tegn til fuktpåvirkning, skader eller overflatemessige avvik på veggen. Det ble heller ikke registrert forhøyede fuktverdier ved kontroll med fuktindikator på tilgjengelige overflate

Anbefaler jevnlig kontroll av vegg rundt utslagsvask på vaskerom, for å avdekke eventuelle fuktpåkjenninger på et tidlig stadium.

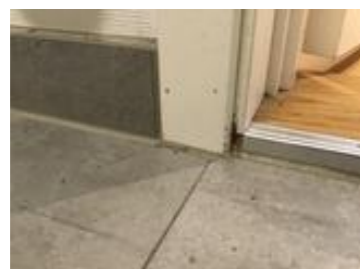
UNDERETASJE > VASKEROM

Rommet er imidlertid ikke utstyrt med dusj eller andre installasjoner som medfører normal vannsøl på gulvet. Risikoen for at vann skal nå dørterskelen ved ordinær bruk vurderes derfor som begrenset. VVS-installasjonene er plassert i umiddelbar nærhet til sluket, slik at eventuelt lekkasjevann i stor grad vil ledes til sluk.

Det anbefales jevnlig kontroll av synlige vanninstallasjoner, koblinger og sluk for å redusere risikoen for vannskade

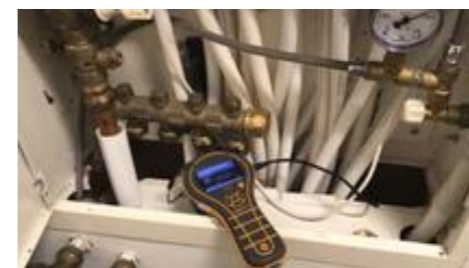
Hulltaking er ikke foretatt, da det er mulig med fuktighetsmåling i bunn vegg i rør-skap. Fuktmåling er utført som punktkontroll, og undersøkelsen gir derfor kun informasjon om tilstanden i det kontrollerte området. Forhøyede fuktverdier andre steder i tilhørende konstruksjoner kan ikke utelukkes uten mer omfattende eller destruktive undersøkelser.

Ved punkt kontroll, ble det ble ikke registrert forhøyde fuktverdier

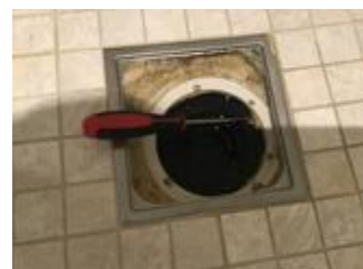
UNDERETASJE > BAD

Det er fremlagt FDV mappe med tegninger og romskjema, hvor romskjema beskriver at våtrommene skal ha membran.

Det er to sluker på gulv hvor et er en sluk i dusjonen, samt en sluk under badekar. Det anbefales at sluk rengjøres og kontrolleres jevnlig for å opprettholde tilfredsstillende avrenning og slukets funksjon, samt redusere risikoen for tilstopping, vannopsamling og eventuelle fuktskader. Det er mulig for kontroll og rengjøring av sluk under badekar, ved å flytte på badekaret.

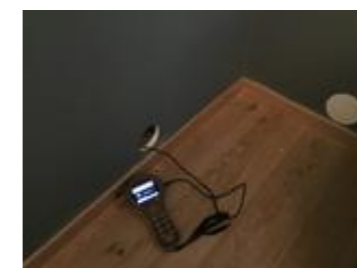
Hulltaking og fuktmåling er utført som punktkontroll, og undersøkelsen gir derfor kun informasjon om tilstanden i det kontrollerte området. Forhøyede fuktverdier andre steder i tilhørende konstruksjoner kan ikke utelukkes uten mer omfattende eller destruktive undersøkelser.

Hulltaking er utført i skillevegg mot våtsone, hvor sannsynligheten for eventuell fuktpåvirkning normalt vurderes å være størst.

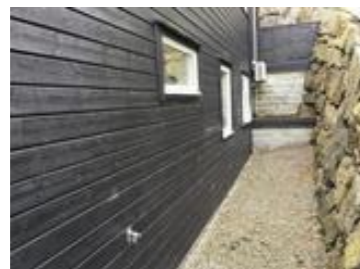
Beskrivelse

Forstøtningsmurer er av naturstein og betongstein.
