Lekker enebolig fra arkitekt  
Torbjørn Fuglestad

EIDSVOLLGATA 101B

Tilstandsrapporten er en teknisk gjennomgang av boligen og angir bla. eventuelle byggetekniske avvik, konsekvensen av disse, samt kostnadsoverslag på utbedring av avvik som er gitt TG3.

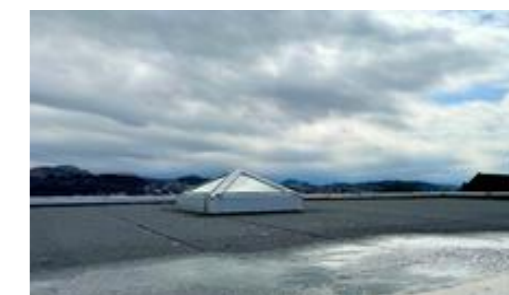
Omtrekking av denne type tak anbefales gjennomført innen utgangen av sitt 30. år. Vannansamlinger på taket kan føre til økt risiko for lekkasjer i form av frostspreng.

Stående vann på taket foran takvannsnedløp.

**Konsekvens/tiltak**  
• Andre tiltak:

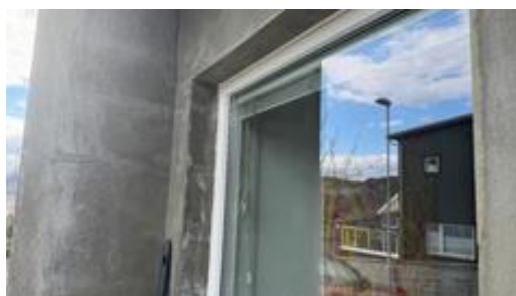
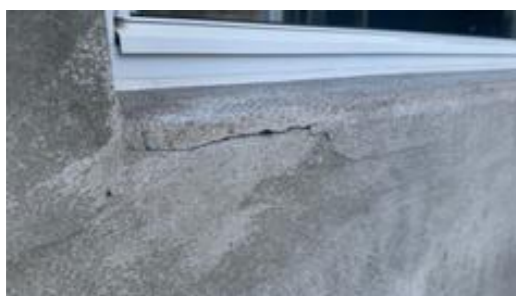
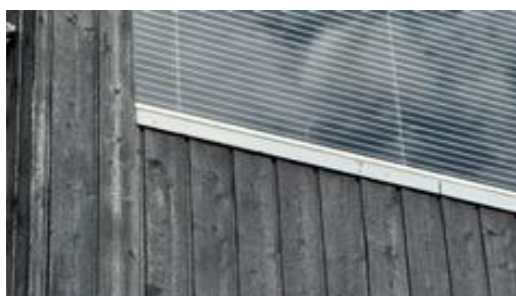
Sidsider har behov for overflatebehandling

Det må utføres generelt vedlikehold av murfasadene, samt utbedring av sålebenker under vinduer og utvendige dører for å sikre tilstrekkelig fall utover.

Nedre deler av trekledning, spesielt over glasstak, bør kontrolleres og eventuelt utbedres for å sikre tilstrekkelig avstand til glass (min. 50 mm), for å redusere risiko for fuktskader. Vedlikehold av trekledning på sidsider bør også prioriteres.

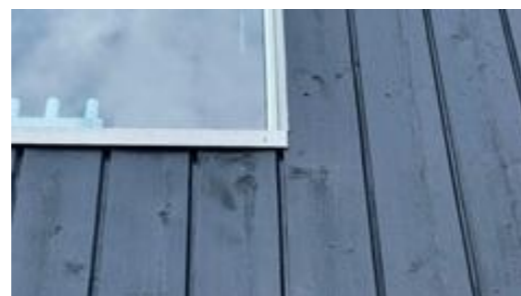
Det er påvist avvik rundt innsettsdetaljer.  
Nedre vannbord i trefasader går ikke ut på sidene.

Beslag under vinduene skal gå min 3-5 cm ut til sidene, fortrinnsvis med oppbrett.

Det bør etableres vannbord som går ut på sidene for å sikre tilstrekkelig beskyttelse mot vanninntrengning. Manglende utstikk på vannbord kan føre til fuktskader i tilstøtende/underliggende konstruksjoner. Det bør settes opp stillas og gjennomføre endringer.

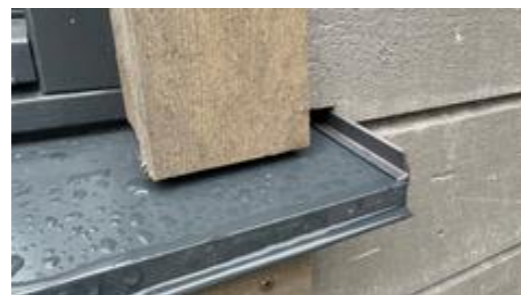
Eksempel på løsning for beslag under vindu

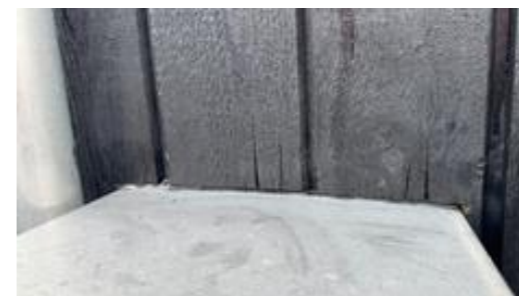
Kledning i kontakt med rekkverk. Oppbrett bak kledning er ikke mulig å vurdere.

Valgte løsninger bør endres for balkongbeslag inn mot kledning og pipe. Beslag med glassrekkverk har løsninger forbundet med lekkasjerisiko.

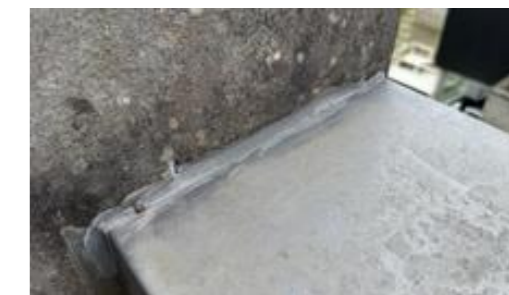
Stolpesko skrudd ned i beslag, er forbundet med risiko.

Beslag mot pipe og fugemasse.

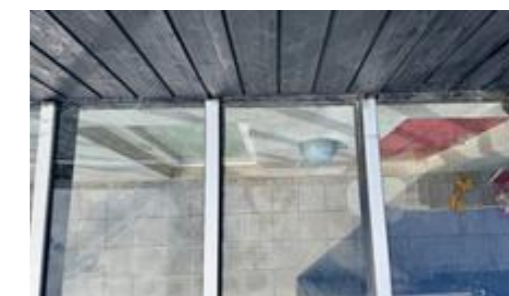
Sprekk registrert i noen glassfelt.

Avstand glass og kledning er for kort. Sprekk i glass over terrasseør stue

- Andre tiltak:
- Glassfeltet bør skiftes ut.

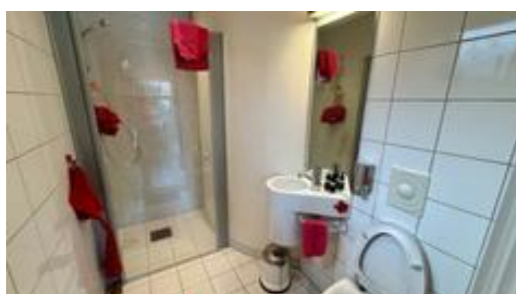
### 1.ETG. > BAD

Fliselagt bad fra byggeår utstyrt med dusjsone, vask og vegghengt toalett.

Badet er på befaringen 20 år, tettesjikt som membraner på vegger og gulv har passert halve forventbare levetid.

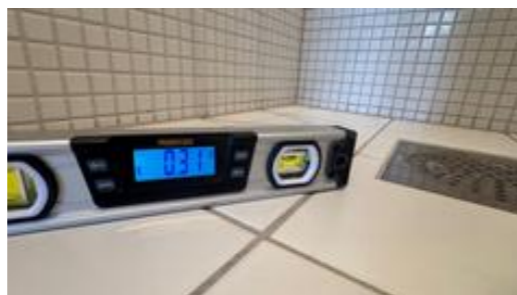
- Til tross for avviket i fall/høydeforskjell til sluk, vil gulvet fortsatt kunne lede vann mot sluket, men med redusert effektivitet. Dette kan potensielt øke risikoen for vannansamling i enkelte områder av badet.

Fall til sluk er mindre enn veiledning til forskrift tilsier.

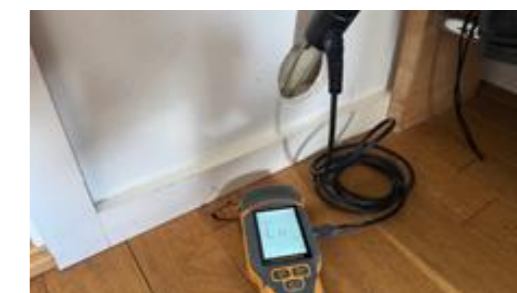
Hulltaking jf. § 2-2: Hulrommet er kontrollert visuelt uten synlige tegn til fuktskjolder. Også foretatt fuktmåling med piggelektroder, resultatet er verdier godt under det som klassifiseres som tørt (< 18 vekt%).

Måleresultatet viser LO, dvs. ikke målbare fukt.

6 vekt% er laveste verdi instrumentet kan måle. Det vil si at hulrom i skillevegg og treverk i kontakt med gulv er helt tørt.

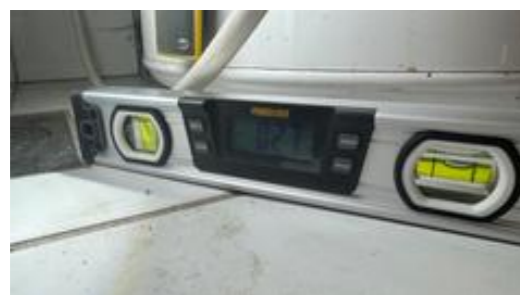
Fall til sluk er mindre enn veiledning til forskrift tilsier.

- Overvåk tilstanden jevnlig. For å få tilstandsgrad 0 eller 1 må tettesjiktet skiftes ut, men tidspunktet for når dette er nødvendig er vanskelig å si noe om.

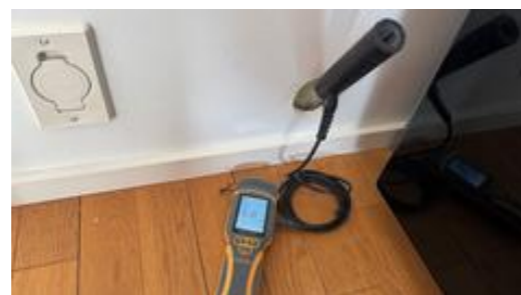
Hulltaking jf. § 2-2: Hulrommet er kontrollert visuelt uten synlige tegn til fukt skjolder. Også foretatt fuktmåling med piggelektroder, resultatet er verdier godt under det som klassifiseres som tørt (< 18 vekt%). Tilstandsgrad 0 er satt ut fra NS-3600 (tilstandsgrad 1 finnes ikke for dette punktet)

Måleresultatet viser LO, dvs. ikke målbart fukt. 6 vekt% er laveste verdi instrumentet kan måle. Det vil si at hulrom i skillevegg og treverk i kontakt med gulv er helt tørt.

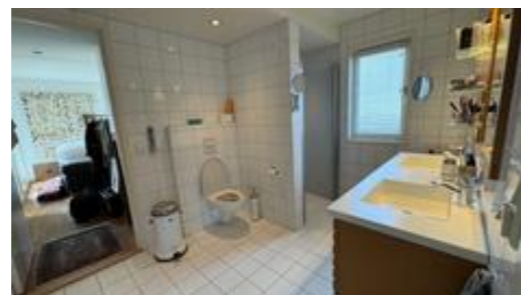
2.ETG. > BAD

Flislagt bad fra byggeår utstyrt med dusjone, innebygget badekar, dobbel vaskseksjon og vegghengt toalett.

Badet er på befringen 20 år, tettesjikt som membraner på vegger og gulv har passert halve forventbare levetid.

- Overvåk tilstanden jevnlig. For å få tilstandsgrad 0 eller 1 må tettesjiktet skiftes ut, men tidspunktet for når dette er nødvendig er vanskelig å si noe om.

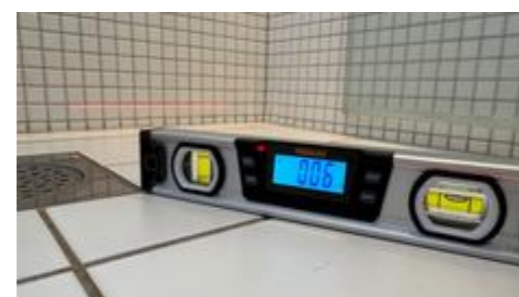
- Til tross for avviket i fall/høydeforskjell til sluk, vil gulvet fortsatt kunne lede vann mot sluket, men med redusert effektivitet. Dette kan potensielt øke risikoen for vannansamling i enkelte områder av badet.

Tilnærmet flatt gulv i dusjonen.

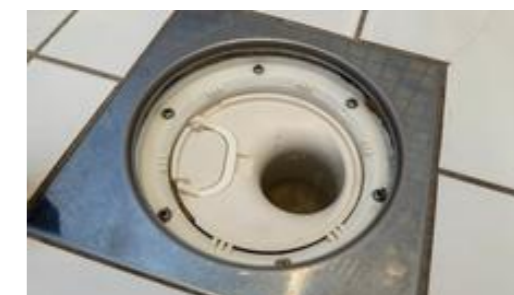
Sluk i dusjonen.

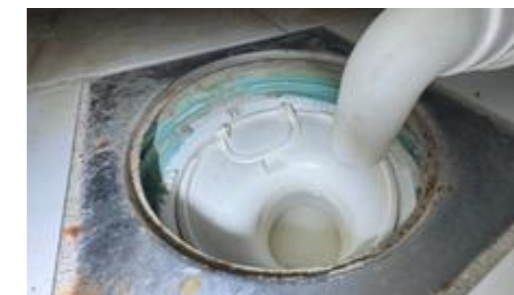
Sluk under innkledd badekar.

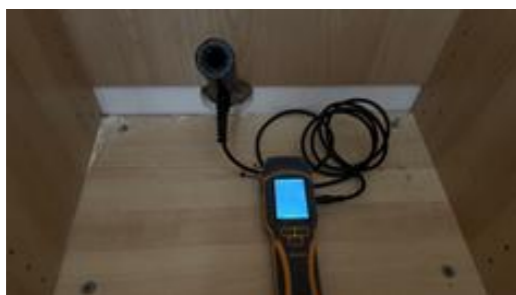
Hulltaking jf. § 2-2: Hulrommet er kontrollert visuelt uten synlige tegn til fuktskjolder. Også foretatt fuktmåling med piggelektroder, resultatet er verdier godt under det som klassifiseres som tørt (< 18 vekt%). Tilstandsgrad 0 er satt ut fra NS-3600 (tilstandsgrad 1 finnes ikke for dette punktet)

Måleresultatet viser LO, dvs. ikke målbar fukt. 6 vekt% er laveste verdi instrumentet kan måle. Det vil si at hulrom i skillevegg og treverk i kontakt med gulv er helt tørt.
