Hytte med anneks og stor tomt

VIERVEIEN 56

Adresse: Vierveien 56 og 58, 4311
HOMMERSÅK

Tilstandsrapport

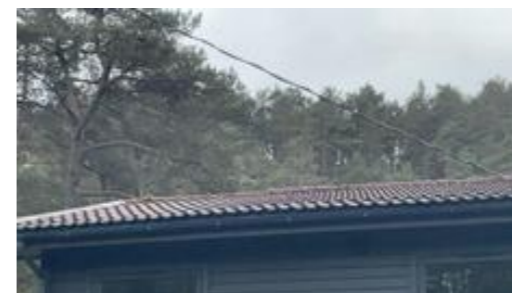
- Tidspunkt for utskiftning av taktekkning nærmer seg.
- Når taktekkning og undertak begynner å bli gamle, øker risikoen for lekkasjer, noe som kan føre til omfattende og kostbare reparasjoner av underliggende konstruksjoner dersom en ikke foretar tiltak på konstruksjonene før dette oppstår.
- Overvåk tilstanden jevnlig. For å få tilstandsgrad 0 eller 1 må tekkingen skiftes ut, men tidspunktet for når dette er nødvendig er vanskelig å si noe om.

Betongtakstein av eldre årgang.

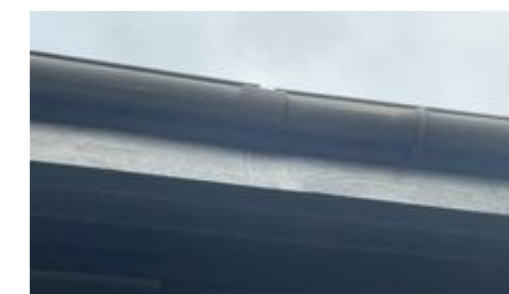
- Det mangler snøfangere på hele eller deler av taket, men det var ikke krav om dette på byggemeldingstidspunktet.
- Mer enn halvparten av forventet brukstid er passert på renner/nedløp/beslag.
- Takrenner har punktvis lekkasjer.

Det var på befaringdagen punktvis lekkasjer fra skjøter til takrenner.

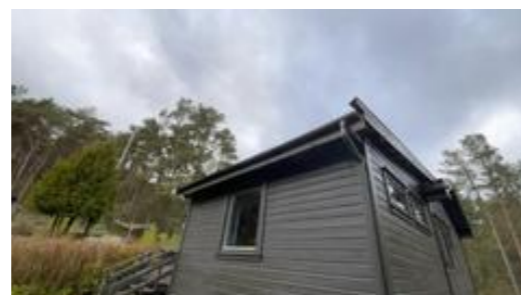
Det er ikke registret synlige tegn til lufting av lukket takkonstruksjon. Manglende eller utilstrekkelig lufting kan medføre økt risiko for fuktansamling, kondens og påfølgende skadeutvikling i takkonstruksjonen, særlig ved temperaturforskjeller og fukttransport fra underliggende boligrom.

Det er ingen synlige tegn til at det har blitt etablert lufting av takkonstruksjonen.

Forholdet bør undersøkes nærmere for å avklare om konstruksjonen har skjult/alternativ lufting, eller om lufting mangler. Ved mangelfull lufting bør det vurderes tiltak for å sikre tilstrekkelig ventilering av takkonstruksjonen.

Kostnadsestimat: 100 000 - 200 000

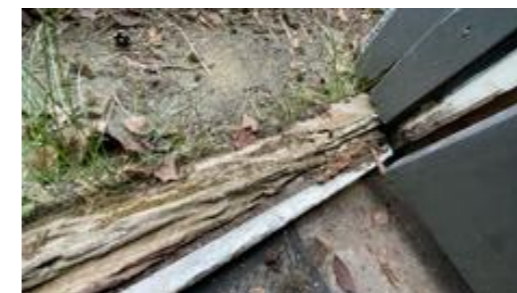
Det er påvist råteskader i terskel til ytterdør i underetasje.

Råteskader i terskel til ytterdør i underetasje.

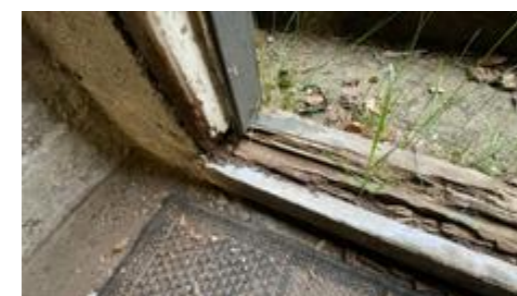
Råteskader i terskel til ytterdør i underetasje.

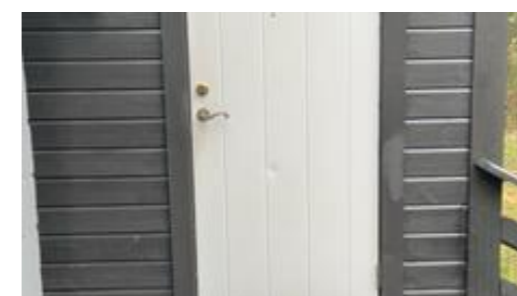
Det er påvist bulk/klemskade i inngangsdør.

Bulk/klemskade i inngangsdør.

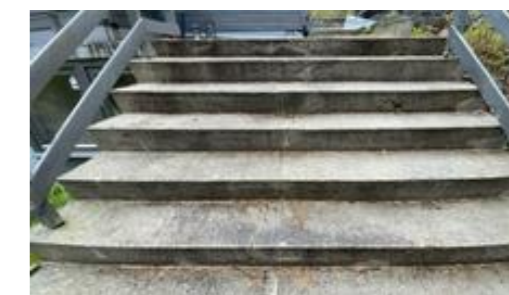
Det er påvist sprekker i betongtrapp.

Sprekker i utvendig betongtrapp.

Sprekker i betongtrapp bør utbedres.

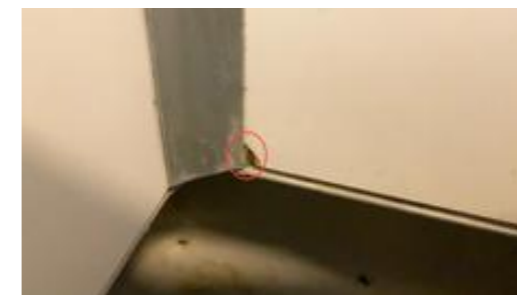
Vindu er plassert i våtzone for dusjnise og servant uten at utførelse er i fuktsikre materialer.

Vindu er plassert i våtzone for dusjnise og servant.

- Dersom det ikke gjøres tiltak, kan dette medføre oppfukning, oppsvelling og forringelse av materialer over tid og fuktskader på tilstøtende konstruksjoner.

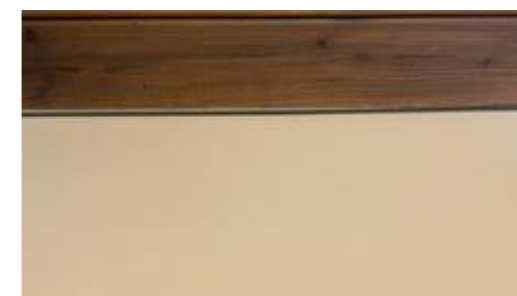
Det er påvist en liten skade i hjørne av veggplate i dusjnise. En slik skade gjør platen eksponert og øker faren for at fukt kan trekke inn i platen.

Det er påvist en liten skade i nedre hjørne av veggplate på vegg i dusjnise.

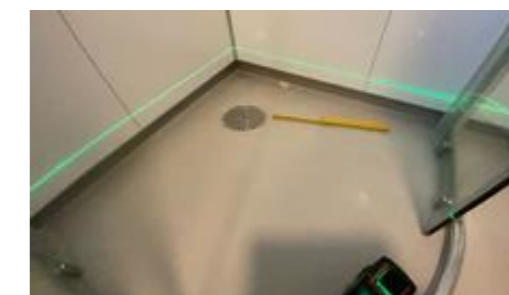
- Det er påvist avvik i fallforhold til sluk i forhold til krav i forskrift på byggetidspunktet.

Det er ikke etablert tilstrekkelig fall på gulv mot sluk i deler av dusjnise.

- Til tross for avviket i fall/høydeforskjell til sluk, vil gulvet fortsatt kunne lede vann mot sluket, men med redusert effektivitet. Dette kan potensielt øke risikoen for vannansamling i enkelte områder av badet.

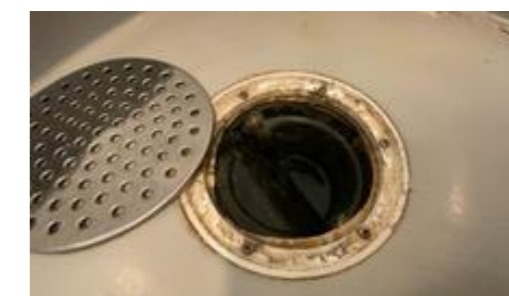
Sluk i gulv med vinylbelegg som tettesjikt.

- Overvåk tilstanden jevnlig. For å få tilstandsgrad 0 eller 1 må tettesjiktet skiftes ut, men tidspunktet for når dette er nødvendig er vanskelig å si noe om.
- Det er viktig å merke seg at levetiden til en membran varierer basert på kvalitet, installasjon og bruk. Eldre membraner kan bli sprø og sprekke opp, noe som fører til at de mister sin vanntettende funksjon. Dette kan resultere i vannlekkasjer gjennom vegger og gulv og fuktskader.

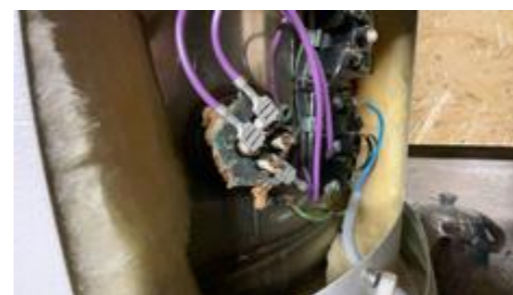
Det var på befaringdagen tydelige tegn til irring og korrosjon på kopling bak deksel på bereder.

Irr/korrosjon i koplinger.

Irring/korrosjon bør fjernes/utbedres.
