Særdeles lekker 3-roms
med moderne kvaliteter,
solrik balkong, heis

VILHELM BJERKNES' VEI 58C

Befaringsdato: 04.06.2026 Rapportdato: 16.06.2026 Oppdragsnr.: 20932-3486 Eiendomsverdi ref nr: DZ1684

Autorisert foretak: Bang Takst AS Sertifisert Takstingeniør: Patrick Bang

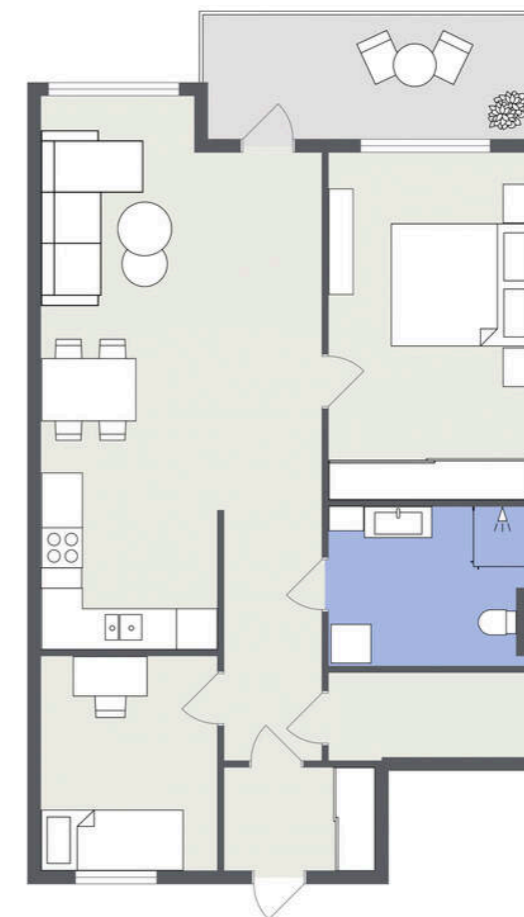
PLANTEGNING

Avvik vil forekomme.

Planskissen er ikke i målestokk.
Oppgitte mål er innvendig og kan ikke betraktes som eksakte.

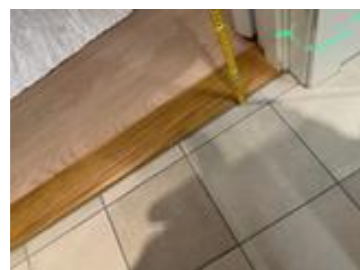
Det ble målt 40 mm nivåforskjell fra topp slukrist til topp flis ved dørterskel. Ved enkel funksjonstest rant vann til sluk.

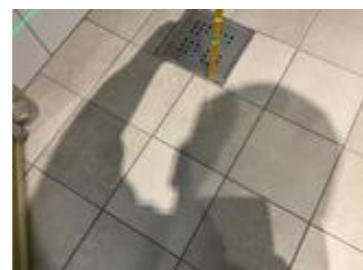
3. ETASJE > BAD (6,8 M²)

TO 2 Sluk, membran og tettesjikt

- Overvåk tilstanden jevnlig. For å få tilstandsgrad 0 eller 1 må tettesjiktet skiftes ut, men tidspunktet for når dette er nødvendig er vanskelig å si noe om.
- Eldre membraner svekkes naturlig over tid, noe som kan medføre redusert tettefunksjon og øke risikoen for utettheter og fuktskader på sikt.

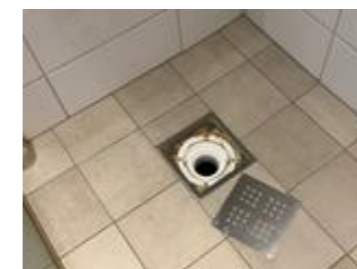
3. ETASJE > BAD (6,8 M²)

- Det vegghengte toalettet har en innebygd sylinder uten drengåpning eller spalte nederst. Dette betyr at hvis det oppstår lekkasje inne i sylinderen, kan vann samle seg bak veggen og føre til skjulte skader som ikke oppdages umiddelbart.

TO 2 Sanitærutstyr og innredning

Sanitærutstyr og innredning er visuelt kontrollert. Se kommentarer under avvik.

- Andre tiltak:
- Undersøk om sisternen har godkjent lekkasjesikring fra produsent, eller vurder å etablere drepsåpning/spalte for å sikre at eventuell lekkasje oppdages. Ved lekkasje kan vann samle seg skjult bak veggen og gi skader som oppdages sent.

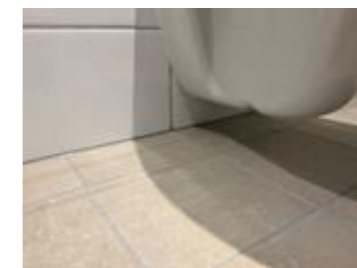
3. ETASJE > BAD (6,8 M²)

TO 1 Ventilasjon

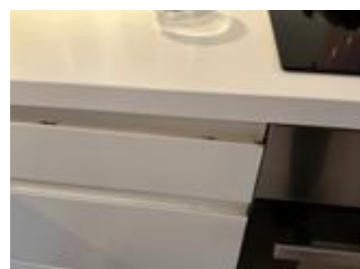
3. ETASJE > STUE/KJØKKEN (29,9 M²)

Integrert ventilator fra Flexit.

Kjøkkenet er utstyrt med komfyrvakt og lekkasjestopper.

TO 1 Avtrekk

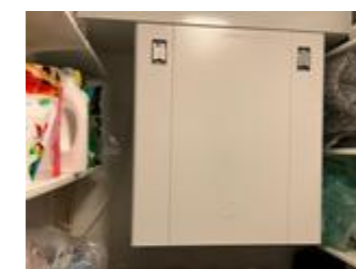
TO 2 Varmesentral

Anlegget er kun enkelt, visuelt kontrollert. Det anbefales å foreta service og filterbytte etter leverandørens anbefalinger.
