Tiltalende  
bolig med 3  
soverom

ROSKSLETTA 6

Innbydende og lettestelt rekkehus på ende med 3 soverom,  
separat vaskerom, hagestue og sportsbod.

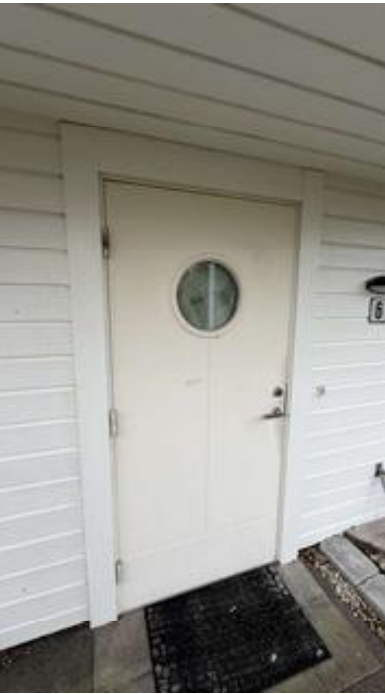
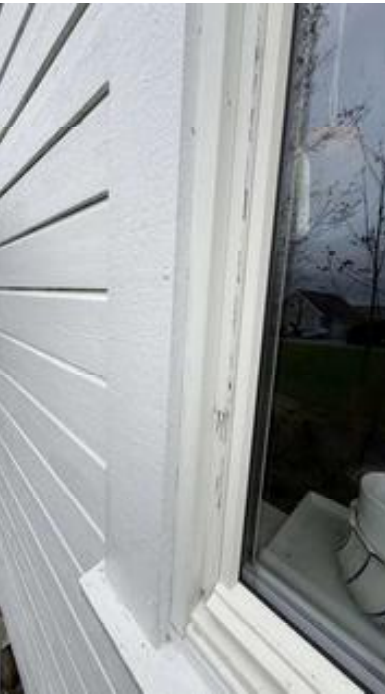
| Vinduer og dører fra byggeåret, stedvis noe begynnende nedbrytning og avskalling i utvendig overflater. Det er registrert svelling i store deler av vindusforinger, trolig som følge av vannsøl fra blomsterpotter eller plantekasser plassert i vinduskarm, samt mulig inndrev av regn ved luftstilling. Det ble ikke registrert forhøyede fuktverdier ved overflatemåling på befaringsdagen. | |
| Terrassedør henger og tar i karm. Det er registrert skrapemerker på innvendig side samt avskalling og fuktskader utvendig. Ingen forhøyede fuktverdier registrert innvendig. Terrassedøren vurderes å ha begrenset restlevetid og anbefales skiftet på kortere sikt. | |
| Ytterdør ved entré har avskalling i nedre del samt korrosjon på hengsler. Det er stedvis registrert iring i hengsler og beslag, noe som anses som normalt ut fra alder og bruk. | |

| Utskifting av terrassedør og foringer på kort sikt. Vedlikehold og oppmaling av vindusforinger for å hindre videre svelling og fuktopptak. Kontroll og eventuelt overflatebehandling av ytterdør og beslag for å begrense korrosjon. Generelt vedlikehold og justering av beslag og hengsler etter behov. | |

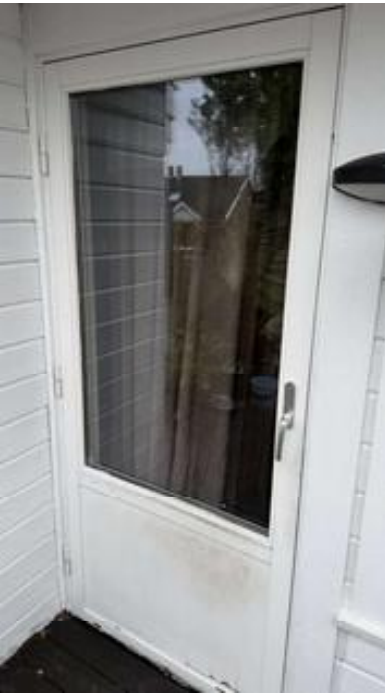
| <p>Kledningen antas å være fra byggeåret. Overflatene har normal aldrings- og bruksslitasje i forhold til alder og eksponering. Det er registrert spredte treskader i kledning og listverk rundt vinduer mot sør- og østsiden, trolig som følge av vær- og solpåvirkning. Stedvis er det observert mangelfull musetetting, samt enkelte områder med redusert drems- og luftespalte over vannbord. Det er også registrert enkelte steder med liten avstand mellom kledning og terreng. Dette medfører økt fuktbelastning på treverket og reduserer utluftingen bak kledningen. Anbefalt avstand mellom kledning og terreng er minimum 15 cm. Kledningen har alderstypisk slitasje og lokale skader som krever vedlikehold. Funksjon er i hovedsak tilfredsstillende, men enkelte punkter bør utbedres for å forebygge fuktskader over tid.</p> <p>Normal tid før beising av trekledning eller laft, beiset er 2 - 6 år.<br/>Normal tid før dekkbeising av trekledning eller laft, dekkbeiset er 4 - 8 år.<br/>Normal tid før maling av trekledning eller laft, malt er 6 - 12 år.</p> | |

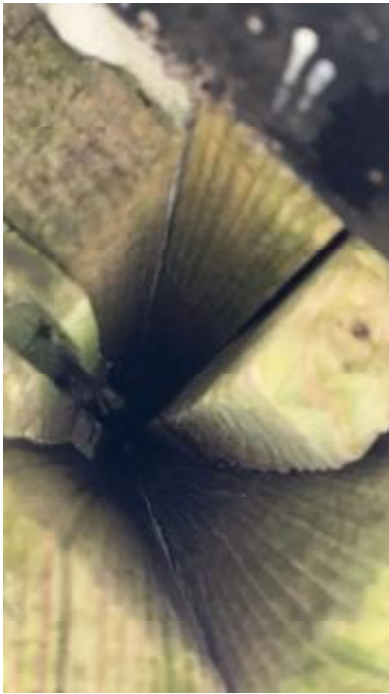
6.6 Loft (konstruksjonsoppbygging)

| Oppsummering av loft (konstruksjonsoppbygging) | TG-1 |
|---|---|
| Det er foretatt en visuell inspeksjon kaldt loft, og ingen tegn til aktiv lekkasje eller kondensproblemer ble registrert. | |

| Takkonstruksjon | Saltak |
|---|---|
| Det er registrert at takstoler av opprinnelig W-type er endret. De diagonale staver ("W") er fjernet, og det er lagt gulv på bjelkelaget/undergurter. Takstolene er videre forsterket med nye pålagte elementer, og det er etablert en form for hanebjelke/haneband samt svill i mønet. Det er ikke registrert synlig nedbøyning eller svikt i konstruksjonen ved befaring. Det ble imidlertid observert sprekk i himlingsplate i stue, ukjent om dette har sammenheng med endringen av takstolene. Utførelsen fremstår som en endring av bærende konstruksjon, men det foreligger ikke dokumentasjon på prosjektering eller fagmessig utførelse. | |
| Ikke synlig brannskille i yttertak mot nabo. Vannmerke i sutak mot nabo, trolig oppstått ved oppføring. Ingen registrert fukt ved overflatemåling på befaringsdagen. | |

| Takkonstruksjon | Saltak |
|---|---|
| Lufting av takkonstruksjonen bør forbedres for å redusere risikoen for fuktskader pga kondensering på loft. Manglende dokumentasjon og ukjent bæreevne medfører usikkerhet. Konstruksjonen bør vurderes nærmere. Påregnelig med nærmere kontroll for å verifisere brannskille. Mulig behov for utbedring dersom mangelfull tetting avdekkes. | |

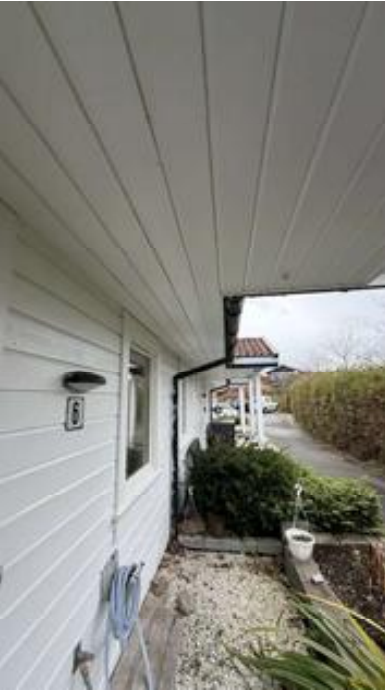
6.7 Takkonstruksjon

| Takkonstruksjon | Saltak |
| Inspisert fra | Fra bakken, Annet |

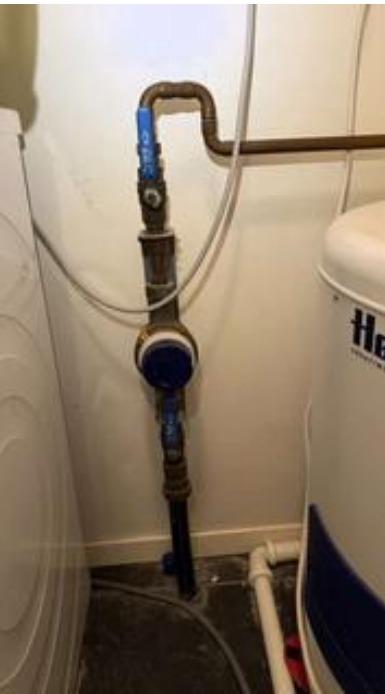
6.14 Vannledninger

| Type anlegg | Kobber, Rør i rør system |
| Er det utført arbeider på anlegget etter byggeår? | Ukjent |

| Ledningsnett<br>Normal levetid for vannledninger av kobber er 25 til 75 år.<br>Normal levetid for lodding er 25 til 75 år.<br>Normal levetid for tappe batterier er 10 til 25 år.<br>Normal levetid for vannledninger av PE/PEX er 25 til 75 år. | |
| Kontrollen er avgrenset til innvendig i bolig, og kontrollen stopper ved vegg gjennomføringer. | |

Merke stoppekran.  
Det ble ikke registrert videre behov for tiltak, men med tanke på alder kan skader plutselig oppstå på anlegg av eldre årgang.  
Vannledninger anbefales skiftet i forbindelse med fremtidig oppgradering av våtrom/kjøkken.

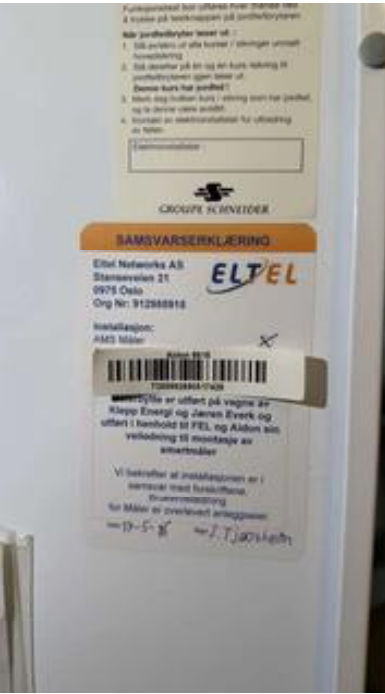
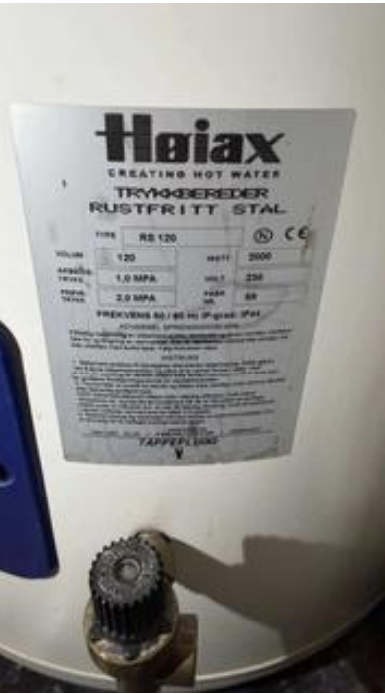
| Er det foretatt kontroll av det lokale el tilsyn i løpet av de siste 5 år | Nei |
| Type sikringer | Automatsikringer |

| TG-2 er satt pga. manglende dokumentasjon/ samsvarserklæring på anlegget.<br>Anbefaler el-kontroll i forbindelse med eierskifte. | |

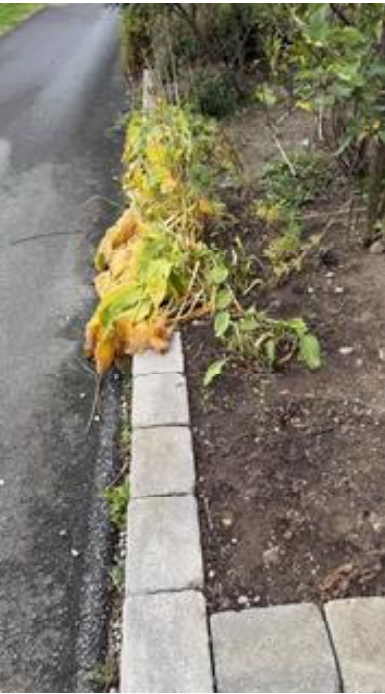
6.21 Øvrig: Støttemur

Støttemur er oppført i betongblokker og kubbestein. Det er registrert mindre retningsavvik på kubbemur mot gangsti mot sør/øst. Avviket vurderes som stabilt og uten tegn til setninger eller konstruksjonssvikt. Ingen behov for tiltak utover normalt tilsyn.

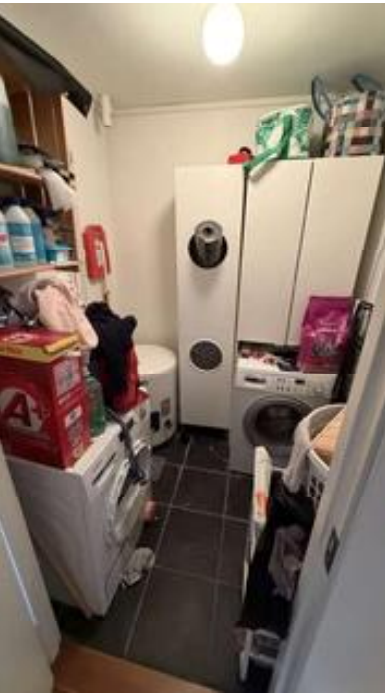
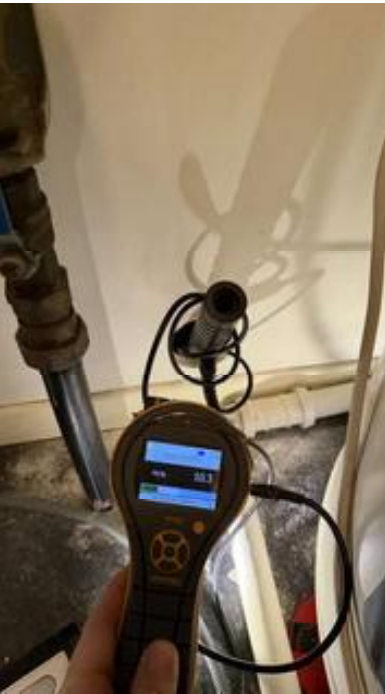
6.22 Øvrig: Bod/vaskerom

Bod/vaskerom. Bod benyttet som vaskerom på befaringsdagen. Flis på gulv, sokkel flis og sparklet om malte vegg overflater. Utstyr: Vannuttak for vaskemaskin, stoppekran, vannmåler, bereder, fordeler skap for vann og vegg hengt skap. Mekanisk avtrekk. Ca 18 mm fall fra topp sluk til topp terskel.
