MERGELBAKKEN 32

## SANDVED

## Tilstandsrapport

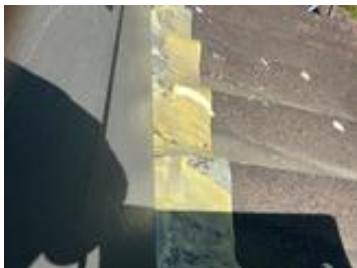
- Det mangler snøfangere på hele eller deler av taket. Det var ikke krav på søknadstidspunktet,
- Det er påvist avvik i beslagløsninger.

Blybeslaget sprekker opp.

- Det er ikke krav om utbedring av snøfangere opp til dagens krav.
- Det anbefales å kontrollere og utbedre beslagløsningene for å sikre en tett og varig utførelse.
- Blybeslaget mellom yttervegg og takopplett har begynnende oppsprekking og bør utbedres for å hindre vanninntrenging og påfølgende fuktskader i konstruksjonen.

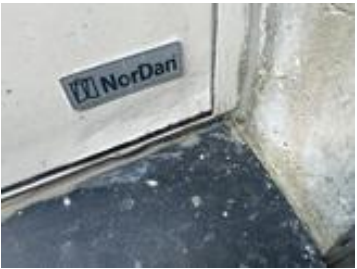
Slitasje på kjellerdør, dørblad.

- Det bør utføres utbedring videre deformasjon og avflassing, slik at ytterligere skader og redusert funksjon unngås. Manglende tiltak kan føre til forkortet levetid på døren.

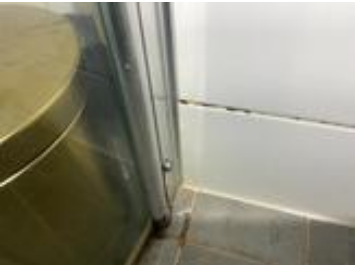
| <b>Vurdering av avvik:</b> <ul style="list-style-type: none"><li>Det er registrert svart misfarging i flisfuger i dusjonen. Misfargingen vurderes å være forenlig med oppsamling av smuss og/eller begynnende mikrobiell vekst som følge av fuktbelastning.</li></ul> | |
| Misfarging i fuger i dusj. | |

| <b>Konsekvens/tiltak</b> <ul style="list-style-type: none"><li>Rengjøring anbefales. Dersom misfargingen ikke lar seg fjerne, bør fugene vurderes nærmere og eventuelt utbedres.</li></ul> | |

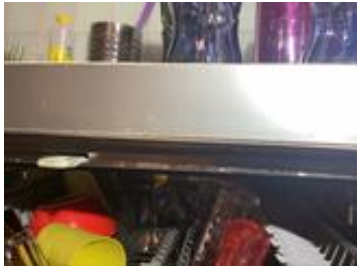
UNDERETASJE > STUE/KJØKKEN

Svelling i benkeplate.

- Bør forsegles/utbedres for å sikre fortsatt brukstid.
- Det bør iverksettes tiltak for å utbedre begynnende svelling i benkeplaten over oppvaskmaskinen, for å hindre videre fuktskader og redusert levetid på benkeplaten. Manglende utbedring kan føre til økt skadeomfang og behov for utskifting av benkeplaten på et senere tidspunkt.
