Spennende bygård  
– sentrum –  
Torggata 3

# SARPSBORG - SENTRUM

## Næringseiendom Torggata 3, 1707 SARPSBORG

## Tilstandsrapport

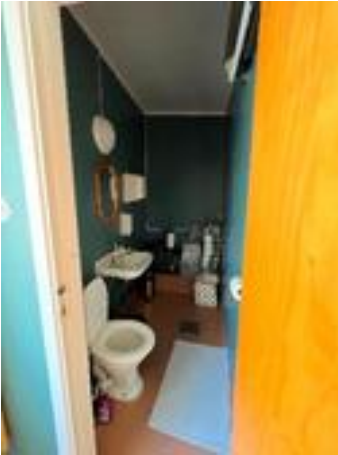
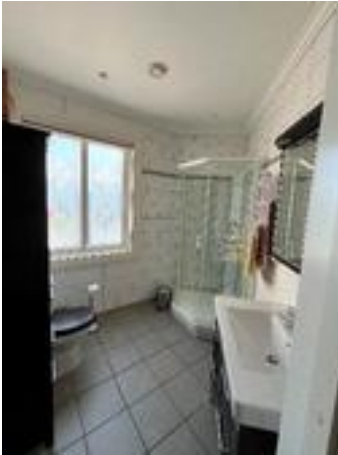
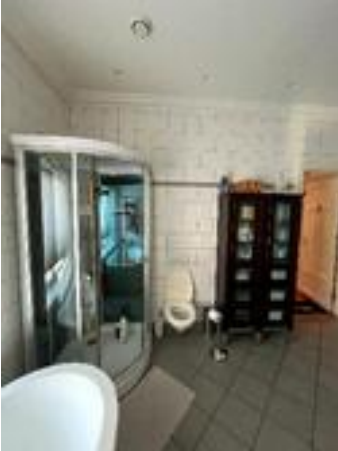
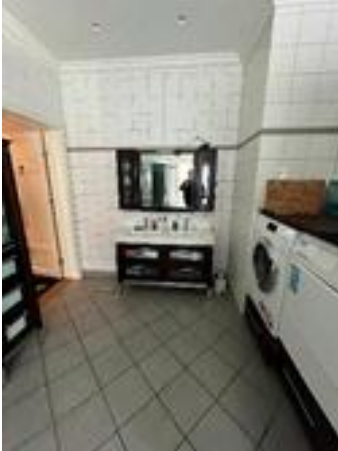
Sanitær primæranlegg

Leiligheten med eldre standard (kontor) har bad med belegg på gulv og malte flater på vegger med enkel innredning.

Hovedleiligheten med nyere standard har bad med fliser på gulv og vegger. Dusjkabinett, toalett og innredning med servant.

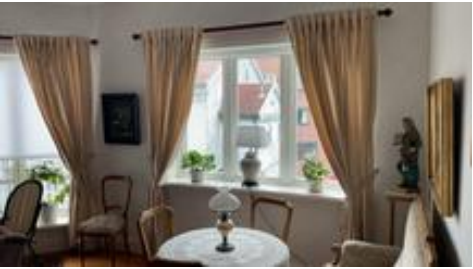
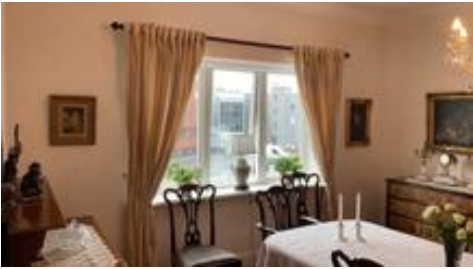
### Takvinduer

Bygningen har takvinduer av tre med 2-lags glass.

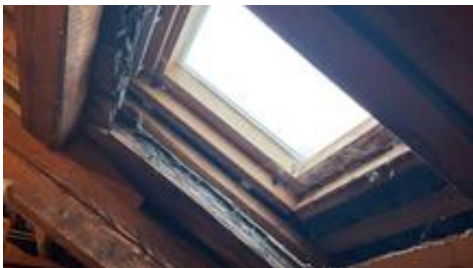
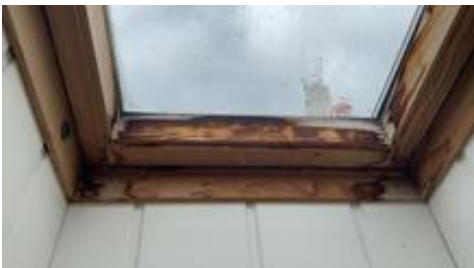
### TG 1 Dører

Bygningen har malt hovedytterdør.

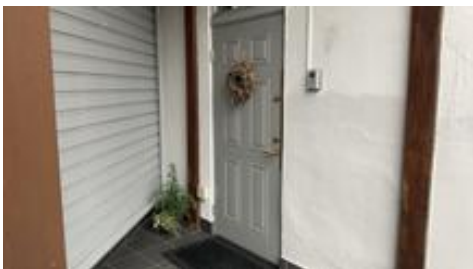
### TG 2 Balkongdør

Bygningen har malt balkongdør i tre.

- Det må foretas lokal utbedring.

Utføre vedlikehold. Manglende vedlikehold vil redusere levetiden på konstruksjonsdelene.

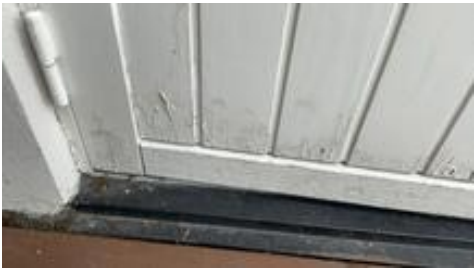
### TG 2 Balkonger, terrasser og rom under balkonger

Terrasse over underliggende rom oppført i trekonstruksjon.

Omfanget av tiltak vil være individuelt og bør vurderes ut fra ønsket bruksnivå og estetikk.

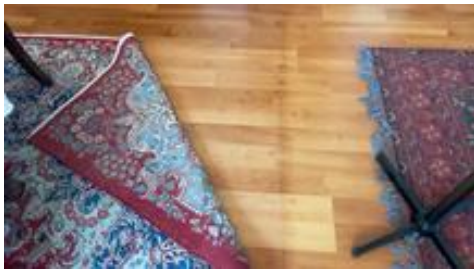
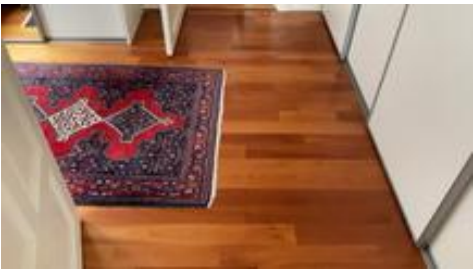
### TG 1 Etasjeskille/gulv mot grunn

Etasjeskiller er av trebjelkelag.

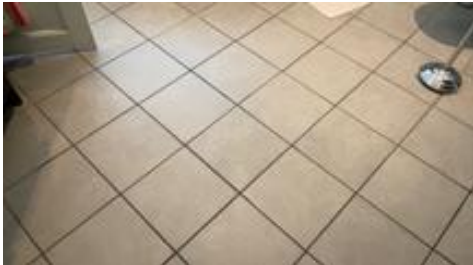
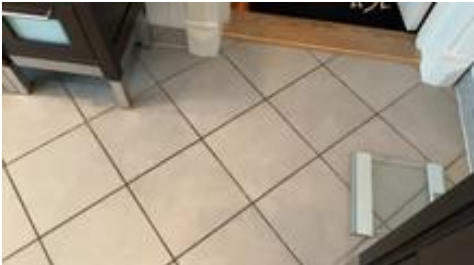
### 2. ETASJE > BAD

Veggene har fliser. Taket er malt.

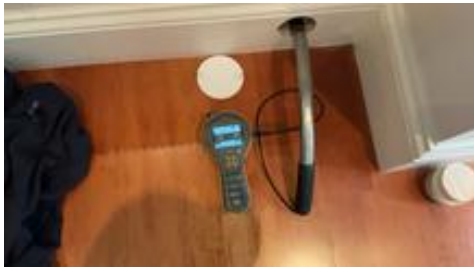
### 2. ETASJE > BAD 2

- Det er påvist at noen fliser har bom (hulrom under).
- Det er påvist avvik i fallforhold til sluk i forhold til krav i forskrift på byggetidspunktet.
- Krav til fall er ikke oppfylt og gulvet er tilnærmet flatt (har ikke motfall).

- Et bad med manglende/reduert fall til sluk blir mindre funksjonelt og sikkert for brukeren. Dette kan medføre stående vann på gulvet, vann som ikke ledes effektivt til sluket, økt risiko for at vann renner ut av rommet og redusert sklisikkerhet på gulvet.
- Selv om bom eller hullyd ikke alltid er et umiddelbart problem, bør det overvåkes nøye før eventuell utvikling i sprekker i flisfuger e.l. oppstår. Dette må en foreta tiltak for, for å begrense utviklingen.

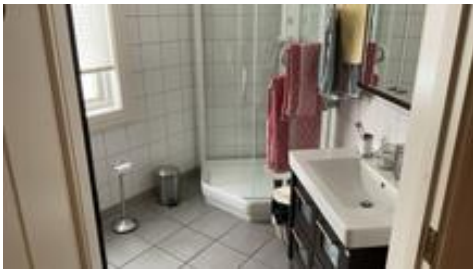
### 2. ETASJE > BAD 2

##### Vurdering av avvik:

- Dårlig ventilasjon på et våtrom kan føre til alvorlige konsekvenser som fuktskader og muggvekst.
- Elektrisk avtrekksvifte bør monteres for å lukke avviket.

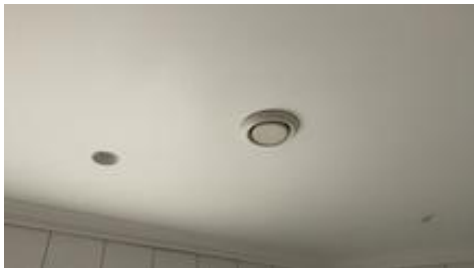
### 2. ETASJE > BAD 2

Hulltaking er foretatt uten å påvise unormale forhold. Hulltaking er foretatt ved/i Stue. Fuktkvotemåling (vekt%) i konstruksjonen ble målt til under 6.

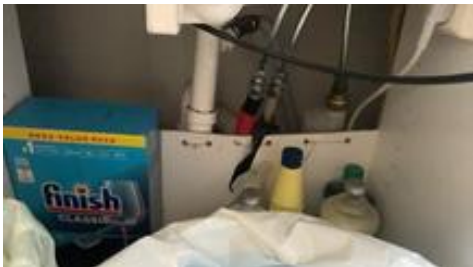
#### TG 2 Avløpsrør

Det er avløpsrør av plast.

Manglende lokalisering av stakeluke medfører at det kan bli utfordrende å utføre rensing og utbedringer ved tette avløpsrør. Dette øker risikoen for tilbakeslag, oversvømmelser og skader på bygningsdeler ved eventuelle blokkeringer i avløpssystemet.

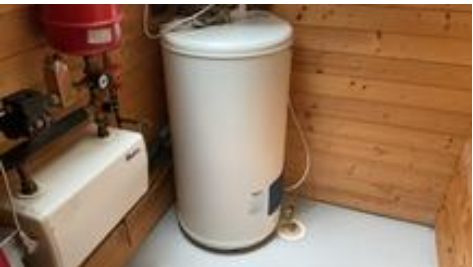
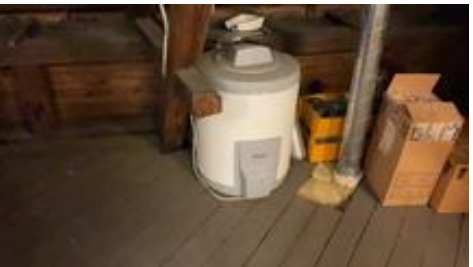
Bereder er ikke plassert i rom med sluk eller annen form for lekkasjesikring. Automatisk lekkasjestopper anbefales montert.

- Det bør etableres tilfredsstillende avrenning eller lekkasjesikring ved varmtvannstank.
- Det bør etableres tilfredsstillende el-tilkobling etter gjeldende forskrift.
