Nydelig  
selveier

NORDBØ 6

**Adresse:** Nordbø 6, 5009 BERGEN

Sum areal alle bygg: BRA: 65 m<sup>2</sup> BRA-i: 53 m<sup>2</sup>

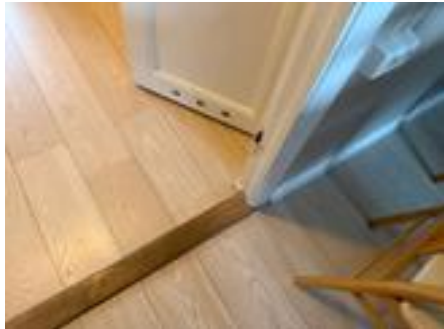
1. ETASJE > BAD (MÅLER 4,7 KVM)

Vurdering av avvik:

- Det er vindu/dør med ikke fuktbestandige materialer i våtsonen (ved vask, dusj, badekar, osv.), løsningen eller byggematerialet er uegnet.

Konsekvens/tiltak

- Uegnede materialer må fuktbeskyttes/utskiftes.

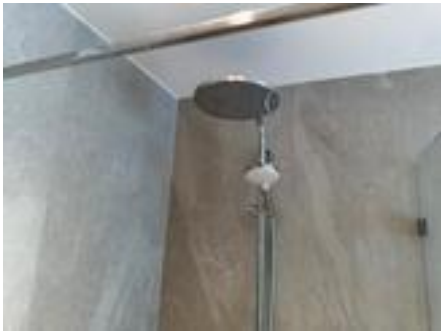
1. ETASJE > BAD (MÅLER 4,7 KVM)

TG 2 Overflater Gulv

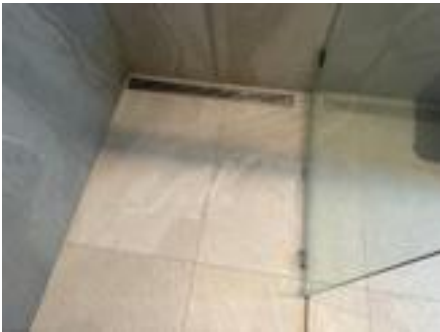
## 1. ETASJE > BAD (MÅLER 4,7 KVM)

### TG 1 Sluk, membran og tettesjikt

Våtrommet har vegghengt toalett, vask med under- og overskap og dusj.

Rommet har lys i speil og spotter i tak.

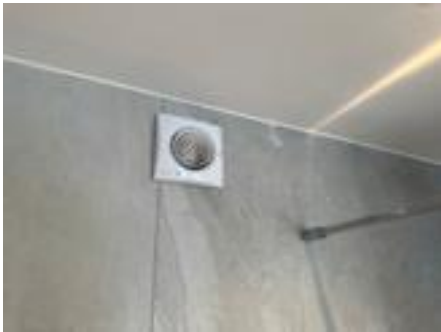
## 1. ETASJE > BAD (MÅLER 4,7 KVM)

### TG 0 Tilliggende konstruksjoner våtrom

Fukt ble ikke påvist med fuktmåler. Fuktmåling foretatt i et begrenset området i våtrommet, og det er ikke garanti for at det ikke er fukt i andre områder.

Fukt i treverk bør være lavere enn 15%. Fuktnivå under 7% gir ikke utslag på fuktmåleren. 17% fukt gir fare for fukt og råte, og ved og ved over 20% er muggsopp dannet. Metningsgrad for treverk er 28%, noe som gir fritt vann i treverket.

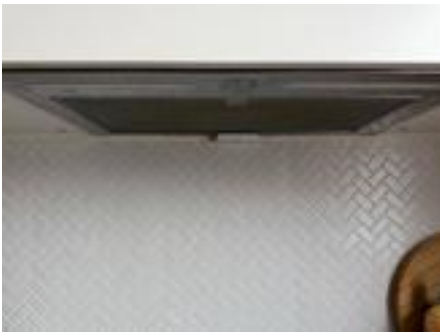
## 1. ETASJE > TOALETTROM (MÅLER 0,9 KVM)

**Vurdering av avvik:**  
• Toalettrom har ingen ventilering fra rommet, NS 3600 krever mekanisk avtrekk for å kunne gi TG 0/1.  
Rommet har tilluft men ikke avtrekk eller ventil ut.

**Konsekvens/tiltak**  
• Mekanisk avtrekk bør etableres på toalettrom.

**Kostnadsestimat: Under 20 000**

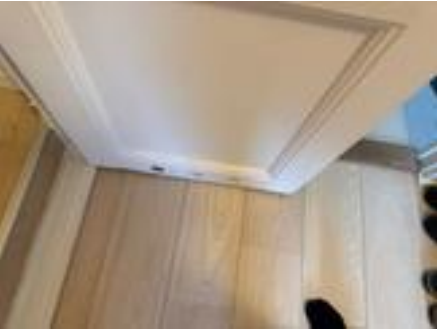
## TEKNISKE INSTALLASJONER

### TG 2 Vannledninger

Det var trykk på anlegget, og ingen tegn på lekkasje på befaringsdagen.

**Vurdering av avvik:**  
• Det er påvist at eventuelt lekkasjevann fra rør i rør system ikke ledes til sluk eller annen kompenserende løsning.  
**Konsekvens/tiltak**  
• Det bør foretas tiltak på anlegget som sikrer bedre løsning på eventuelt lekkasjevann fra rør i rør system.
