Sjarmerende  
fritidsbolig  
på Tømra

ESPVEGEN 41

**Adresse:** Espvegen 41, 7584 SELBUSTRAND

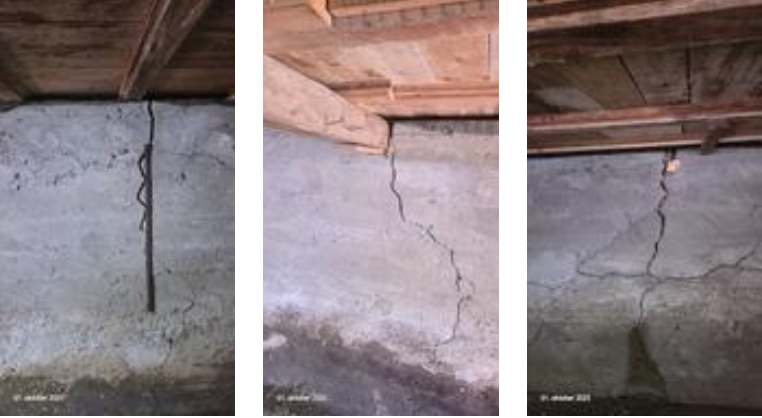
**Bilde:**

**Er det synlige sprekker/riss, skader eller skjevheter?**  
Ja

**Kommentar:**  
Det er flere sprekker i muren

**Kommentar:**  
Grunnmuren har større setninger/skader og det kreves strakstiltak for å sikre konstruksjonen.

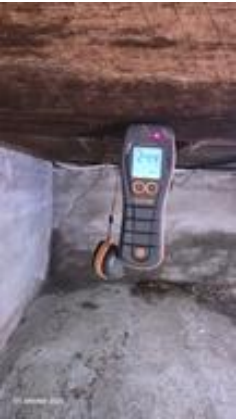
Bilde

**Kommentar:**  
Stedvis avvik i høyder.

**Kommentar:**  
Bjelkelag har råteskader og høy fuktinnhold.
