Sjarmerende
fritidsbolig
på Tømra

ESPVEGEN 41

Adresse: Espvegen 41, 7584
SELBUSTRAND

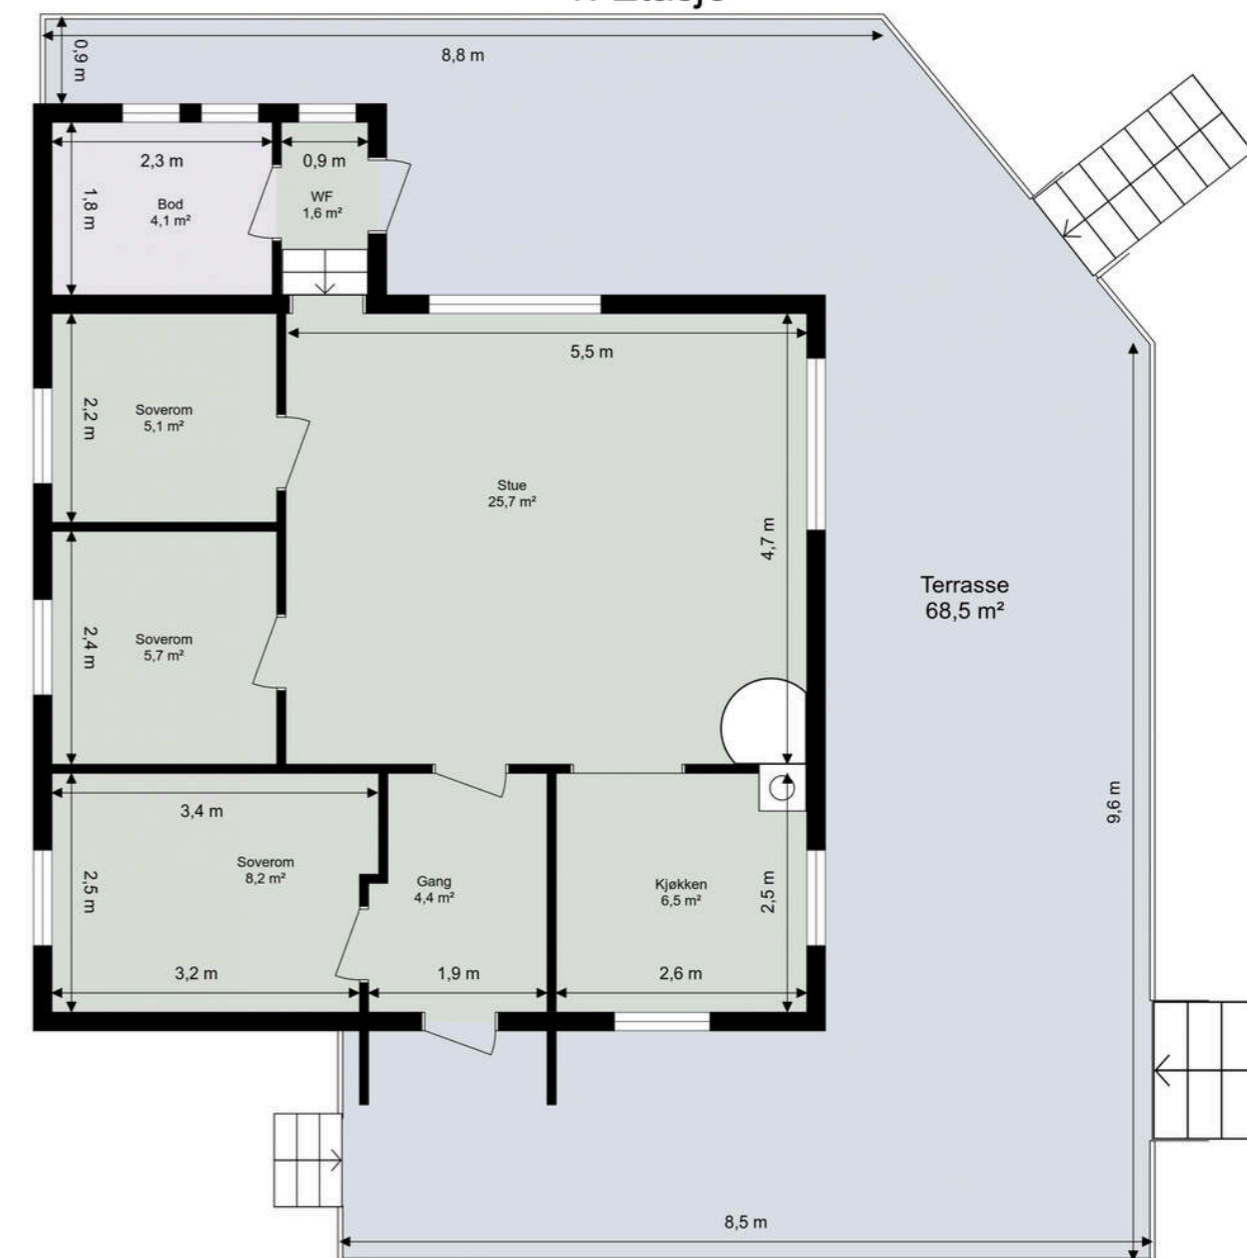
PLANTEGNING

1. Etasje

Tegningen er ikke i målestokk. Arealangivelser er ca. arealer og må ikke forveksles med enhetens totale areal.

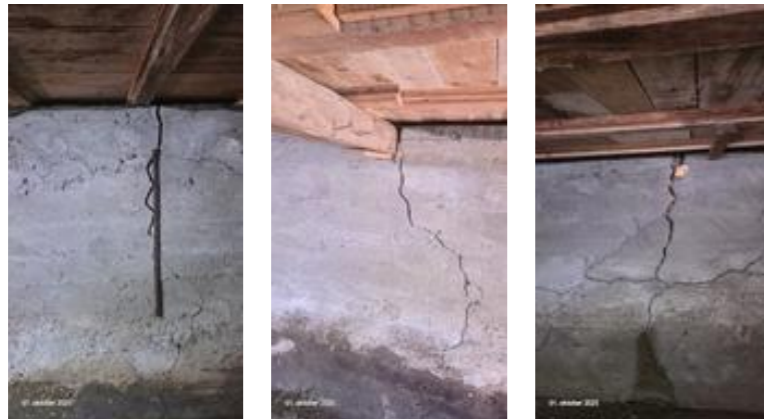
Bilde:

Det er flere sprekker i muren

Grunnmuren har større setninger/skader og det kreves strakstiltak for å sikre konstruksjonen.

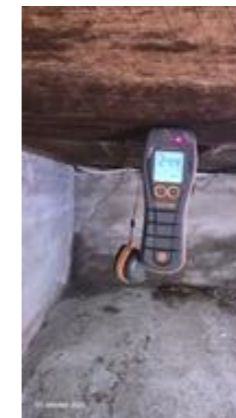
Bilde

Stedvis avvik i høyder.

Bjelkelag har råteskader og høy fuktinnhold.
