GRUTLEKLEIVA 8A

Trivelig tomannsbolig med en attraktiv beliggenhet |
Barnevennlig og sentralt | 4 soverom

Adresse: Grutlekleiva 8A, 5517 HAUGESUND

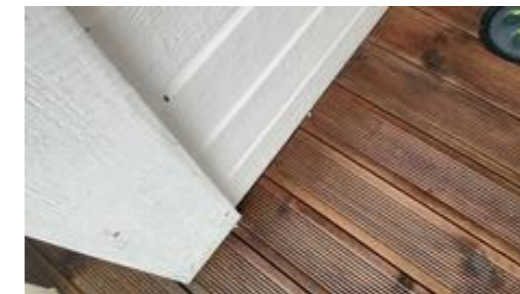
Manglende klaring og vanskelig tilkomst kan føre til at veggen ikke blir tilstrekkelig vedlikeholdt, noe som øker risikoen for fuktskader og råte i konstruksjonen.

Leveggen skjelheter bør vurderes nærmere, da dette kan påvirke stabilitet og levetid.

Veggen er vanskelig å vedlikeholde bak terrassebord.

For å utbedre avviket bør det etableres klaring mellom terrassebord og kledning, slik at det blir tilkomst for vedlikehold av veggen.

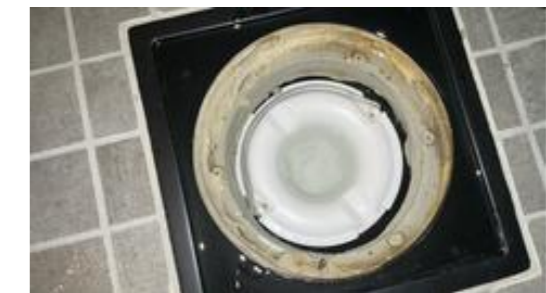
Det er plastsluk og smøremembran med dokumentert utførelse.

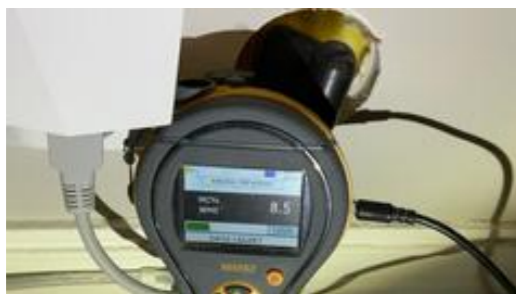
Det er foretatt hulltaking mot våtsone til dusj fra stue (under trapp), med fuktverdi på 8,5 % inne i konstruksjonen, som anses normalt (tørt). Vekt-% under 11,9 vurderes som tørt. Hulltaking er gjort ved en stikkprøve og er ikke en garanti for at det ikke er fukt andre steder.

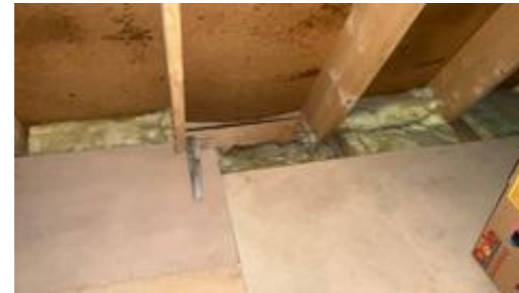
Det er mangler ved brannskille mot nabo. Observert fra loft over utvendig bod.

- For å avklare omfanget av avvik ved branncelleinndeling må det gjøres nærmere undersøkelser av en kvalifisert fagkyndig person. Brannen kan spre seg raskere ved avvik i branncelleinndelingen.
- Rekkverk på innvendig trapp må monteres for å lukke avviket.

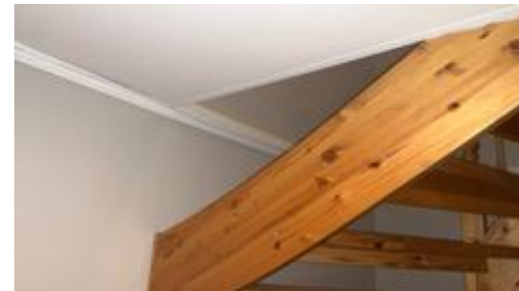
Trappen mangler noe rekkverk. Her må det sikres, slik at barn ikke kan krype igjennom.
