PÅ TOPPEN AV AKER BRYGGE - MODERNE 2R TOPPETG. MED 13 KVM
BALKONG OG GARASJE - HEIS - FELLES TAKTERRASSE - MÅ SES!

Adresse: Sjøgata 4, 0273 OSLO

Befaringsdato: 30.03.2026 Rapportdato: 31.03.2026 Oppdragsnr.: 16592-1864

Autorisert foretak: Norges Takst AS Sertifisert Takstingeniør: Tore Jan Fevang

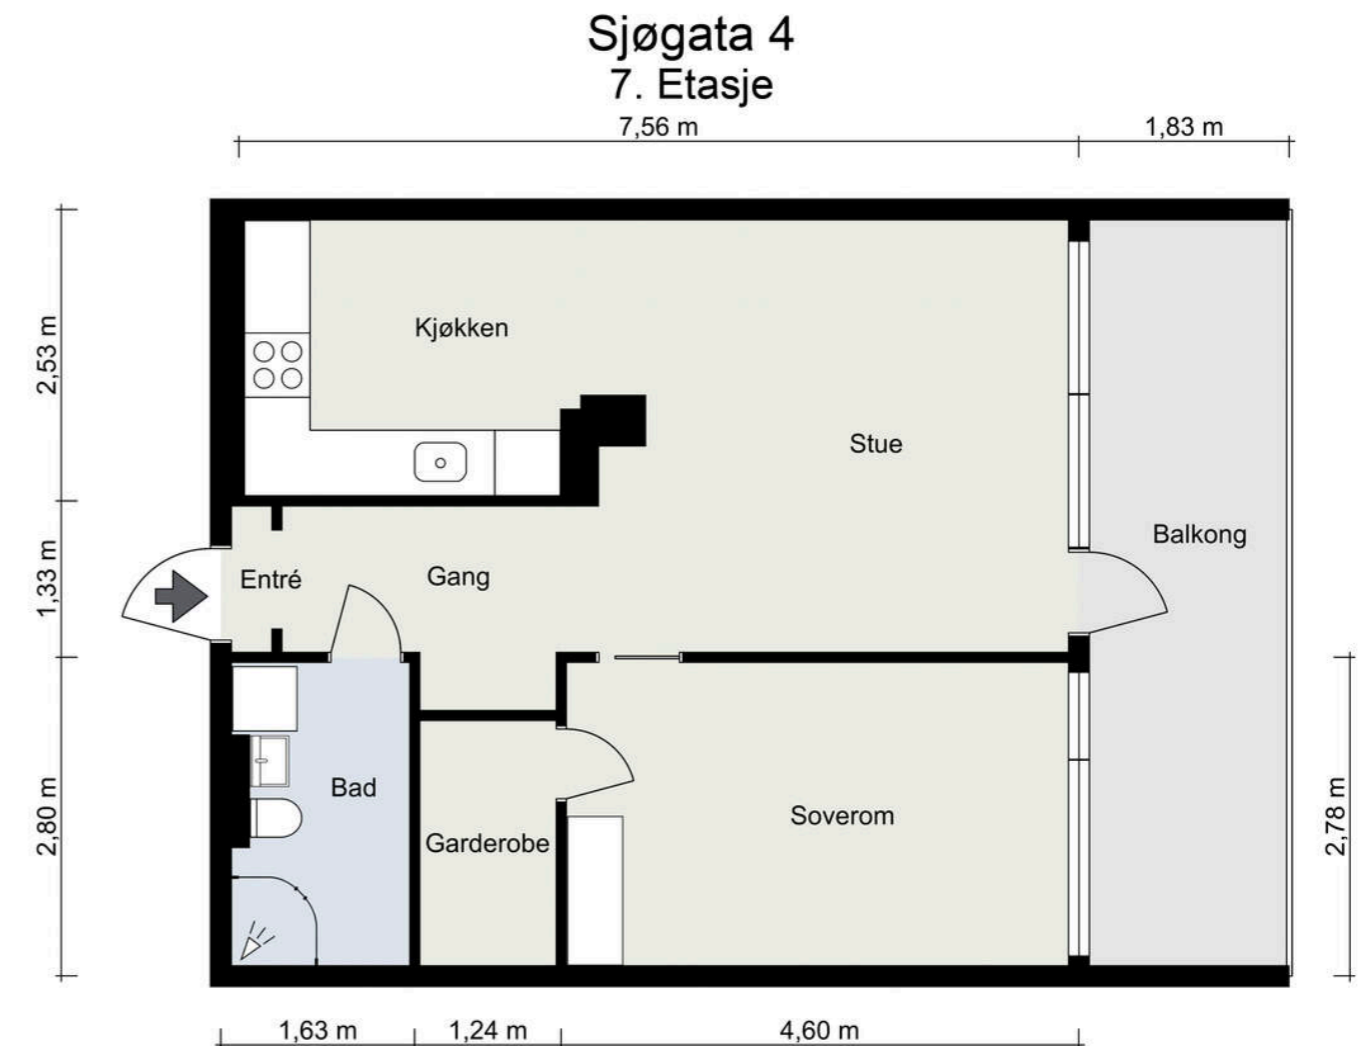
PLANTEGNINGER

TEGNET AV NORGES TAKST AS

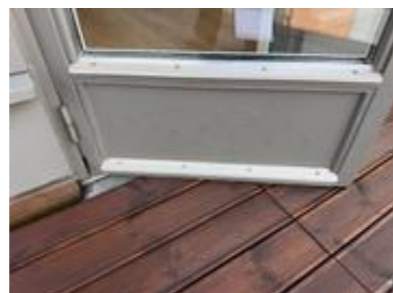
Vurdering av avvik:
• Det er avvik:
Oppskrapte gummi tetningslister på både entre og balkongdør.
Speilfelt utvendig på balkongdør har værslittasje.
Begge dører subber i bunn-balkonggulv er noe høyt.

Balkongdør subber i gulvet

• Tiltak:
Ingen akutte tiltak nødvendig men balkonggulv-bør utbedres.

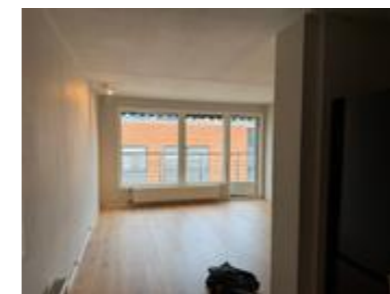
• Målt høydeforskjell på over 30 mm gjennom hele rommet.
Tilstandsgrad 3 gis med bakgrunn i standardens krav til godkjente måleavvik.

Skjevhet i gulv

• For å få tilstandsgrad 0 eller 1 må høydeforskjeller rettes opp. Det vil imidlertid sjelden være økonomisk rasjonelt som et enkeltstående tiltak i en bolig som dette. Dersom boligen en gang skal renoveres, kan man vurdere slike tiltak.

Kostnadsestimat: 20 000 - 100 000

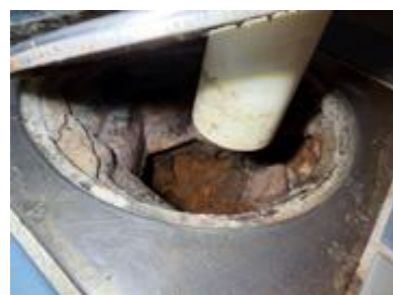
7. ETASJE > BAD

Vurdering av avvik:
• Mer enn halvparten av forventet brukstid er passert på slukløsningen.
• Sluk har begrenset mulighet for inspeksjon og rengjøring.

Rust nede i sluk.

• Overvåk tilstanden jevnlig. For å få tilstandsgrad 0 eller 1 må slukløsningen skiftes ut og sannsynligvis må også membransjiktet skiftes/utbedres. Det er imidlertid vanskelig å si noe om tidspunktet for når dette er nødvendig.
• Eldre sluk av støpejern er ofte utsatt for rust som kan medføre lekkasjer. Eventuelle lekkasjer kan medføre fuktskader på tiliggende konstruksjoner.

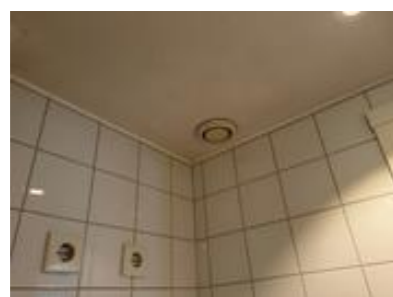
7. ETASJE > BAD

- Det er påvist fuktskjolder etc. rundt ventiler.
- Det etablerte avtrekksystemet fungerer ikke tilfredsstillende.

Avtrekk i baderomshimling må utbedres.

- Vedvarende høyt fuktinnivå kan føre til omfattende skader på innredning, bygningsdeler og overflater.
- Dårlig ventilasjon på et våtrom kan føre til alvorlige konsekvenser som fuktskader og muggvekst.
- Dersom avvik ikke utbedres er det fare for videre skadeutvikling.

Kostnadsestimat: Under 20 000

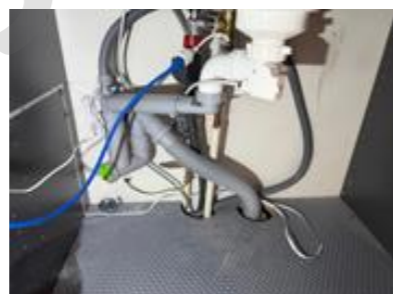
7. ETASJE > KJØKKEN

Det er oppvaskmaskin, induksjonstopp, stekeovn og vannstoppssystem. Frittstående kjø/fryseskap. Komfyrvakt anbefales montert.

Rørapplegg i kjøkkenbenk

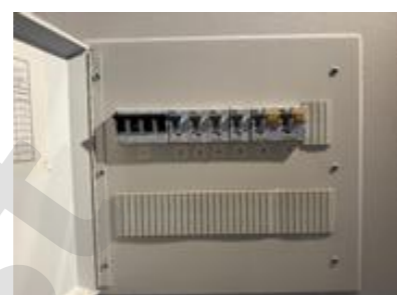
Det foreligger ikke samsvarserklæringer eller rapporter for det innvendige elektriske anlegget i leiligheten. Elektrisk anlegg er kun vurdert og visuelt besiktiget av takstmann som ikke har spesiell kompetanse eller autorisasjon på elektriske anlegg. På dette grunnlag anbefales det gjennomgang av EL-fagmann for utvidet el-kontroll.

Elskapp, plassert i felles trappegang.

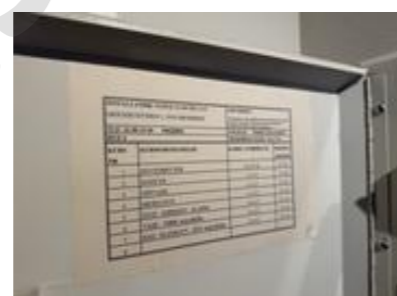
Kursoversikt
