KVITEFOSSVEGEN 27A

Lekker 4-roms leilighet ved alpinanlegget

Befaringsdato: 24.09.2025

Rapportdato: 25.09.2025

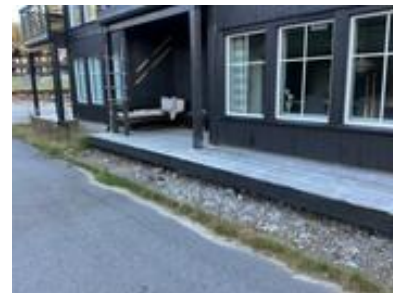
Balkong/terrasse med dekke av terrassebord.

Treverk og terrassebord fremstår med normal vær- og aldersslitasje. Normalt vedlikehold av terrassebord må påregnes. Med dette menes en årlig vask/rens av bord for å fjerne grønske og evt oppdatering av beis/maling mm.

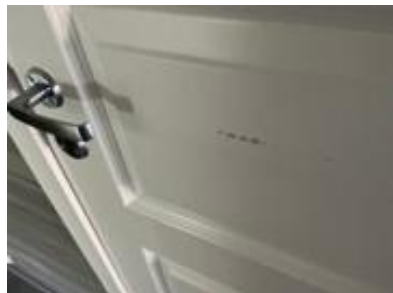
Merke en av dørene.

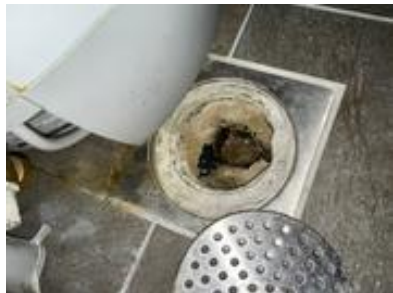
#### TG 1 Sluk, membran og tettesjikt

Det er synlig membranløsning i sluken. Det at membranløsning er observert i sluk er ikke en garanti for at membranløsning er tett og med ønskede oppkanter, men en indikasjon på at ting er utført fagmessig. Tetthet er ikke kontrollert.

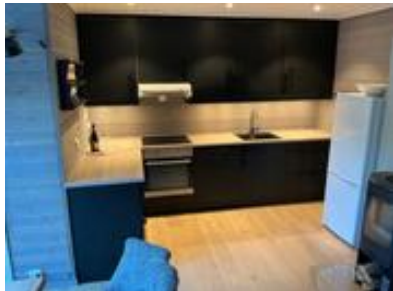
#### TG 2 Avtrekk

De er ventilasjonsanlegg i leiligheten og denne type vifte er en spjelfunksjon som skal åpnes når man ønsker det og lukkes når ikke i bruk. Spjelfunksjon er defekt så det lukker ikke. Dette medfører at det er konstant trekk og endel støy.

Undersøke spjeld funksjon ytterligere og utbedre, evt bytte vifte om nødvendig.

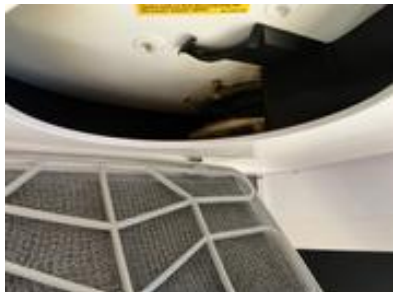
#### TG 2 Vannledninger

Det er synlig drenerør i skap bunn men usikkert hvor dette eldes. Meningen med rør i rør er at evt lekkasjevann skal ledes til gulv med sluk og fuksikre løsninger slik at det gjør minst mulig skade. Om det ledes i vegg liknende så er dette ikke slik man ønsker det fordi det da vil kunne gjøre mer skade enn nødvendig ved lekkasje.

Undersøke ytterligere hvor drenerør ledes.

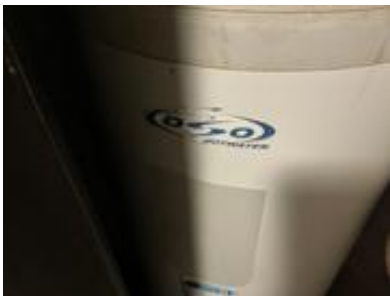
#### TG 1 Elektrisk anlegg
