KVITEFOSSVEGEN 27A

Lekker 4-roms leilighet ved alpinanlegget

Tilstandsrapport

📍 Kvitefossvegen 27 A, 4540 ÅSERAL
 🏠 ÅSERAL kommune
 # gnr. 9, bnr. 486, snr. 2

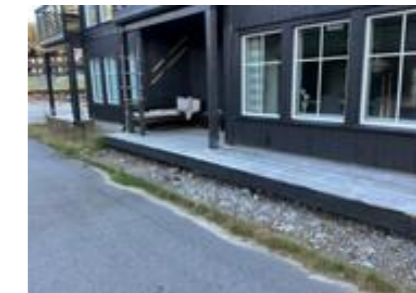
Balkong/terrasse med dekke av terrassebord.

Treverk og terrassebord fremstår med normal vær- og aldersslitasje. Normalt vedlikehold av terrassebord må påregnes. Med dette menes en årlig vask/rens av bord for å fjerne grønske og evt oppdatering av beis/maling mm.

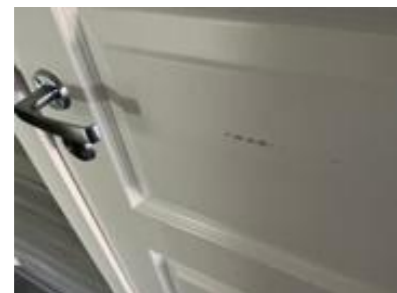
Merke en av dørene.

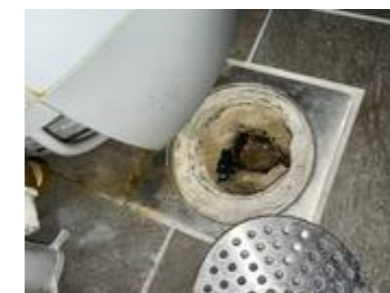
1 TG 1 Sluk, membran og tettesjikt

Det er synlig membranløsning i sluken. Det at membranløsning er observert i sluk er ikke en garanti for at membranløsning er tett og med ønskede oppkanter, men en indikasjon på at ting er utført fagmessig. Tetthet er ikke kontrollert.

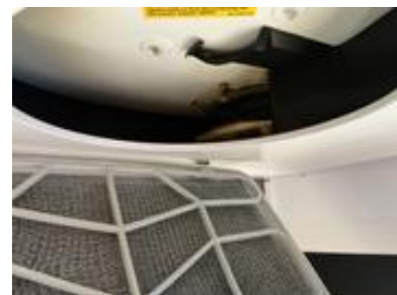
TG 2 Vannledninger

Tekniske installasjoner Vannledninger,TG2 Stoppekran plassert i vaskerom. Vannledninger av rør i rør. Fordelerskap plassert i vaskerom. Vurdering av avvik:

- Det er synlig drenerør i skap bunn men usikkert hvor dette eldes. Meningen med rør i rør er at evt lekkasjevann skal ledes til gulv med sluk og fuktsikre løsninger slik at det gjør minst mulig skade. Om det ledes i vegg liknende så er dette ikke slik man ønsker det fordi det da vil kunne gjøre mer skade enn nødvendig ved lekkasje.

Undersøke ytterligere hvor drenerør ledes.
