NYKIRKEALLMENNINGEN 15

Adresse: Nykirkeallmenningen 15, 5005 BERGEN

Tilstandsrapport

Befaringsdato: 09.06.2026 Rapportdato: 17.06.2026 Oppdragsnr.: 20932-3496 Eiendomsverdi ref nr: MO4034

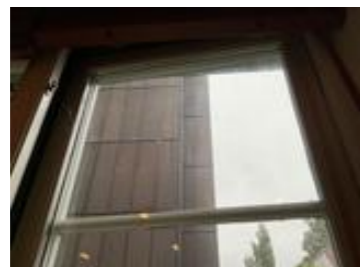
- Det er påvist andre avvik:
- Det er registrert noen glassruter som er punktert eller sprukne. Antydning til kondens mellom ytterste lag isolert glass og glass innvendig.

- Andre tiltak:
- Punkterte eller sprukne glassruter bør skiftes ut for å opprettholde isolasjonsevnen og forhindre ytterligere fuktskader i karm og ramme. Kondens mellom glasslagene indikerer redusert funksjon, og det er økt risiko for råte og varmetap dersom tiltak ikke iverksettes.

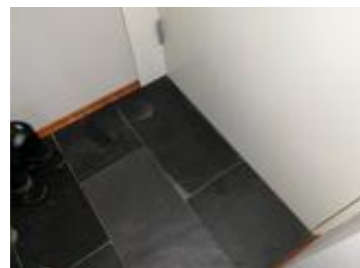
- Det er påvist andre avvik:
- Det ble registrert bom i enkelte fliser.

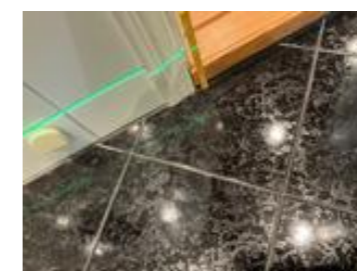
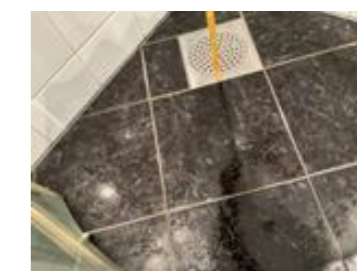
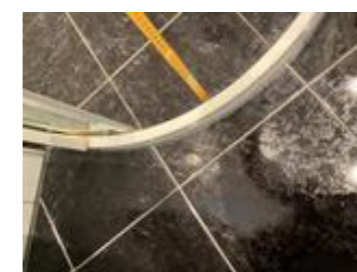
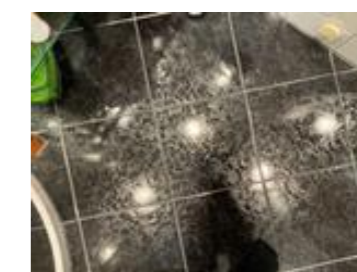
1. ETASJE > BAD (4,0 M²)

Det er påvist at høydeforskjell fra topp slukrist til gulv/synlig topp membran ved dørterskel er mindre enn 25 mm.
Det er påvist avvik i fallforhold til sluk i forhold til krav i forskrift på byggetidspunktet.

TO 2 Sluk, membran og tettesjikt

- Vær oppmerksom ved bruk. For å få tilstandsgrad 0 eller 1 må gulvet bygges om, for å få riktig fall til sluk. Det vil imidlertid sjelden være økonomisk rasjonelt som et enkeltstående tiltak. Ved en eventuell renovering, påse at våtrommet bygges med riktig fall til sluk.
- Det anbefales å overvåke tilstanden på flisene med bom, og vurdere utbedring dersom det oppstår ytterligere skade eller løsner fliser. Risikoen ved bom i fliser er at de kan løsne over tid, noe som kan føre til behov for reparasjon eller utskifting.

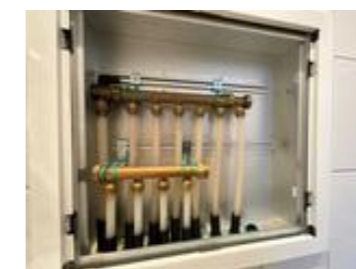
- Det er påvist andre avvik:
- Rørkurser i fordelerskap er ikke merket.

- Andre tiltak:
- Rørkurser i fordelerskap bør merkes. Manglende merking kan føre til feil ved fremtidig arbeid og økt risiko for feil håndtering ved lekkasjer eller vedlikehold.
