Villa på 244  
kvm

SKARAVEIEN 22

# SKAARLIA

Villa på 244 kvm BRA m/godkjent utleiedel og unike løsninger - rå arkitektur og utsikt. Romslig garasje og nydelig hage

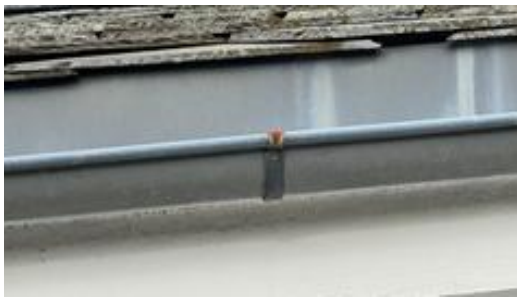
- Det mangler snøfangere på hele eller deler av taket, noe som var krav på byggemeldingstidspunktet.
- Det er påvist andre avvik:

Snøfanger var krav i byggeforskriftene i 2002, avviket er relatert til Norsk Standard 3600 post 17.4.

Påbegynt rustdannelser i rennekroker.

Vedlikehold for å redusere korrosjonen anbefales.

Kostnadsestimat: 10 000 - 50 000

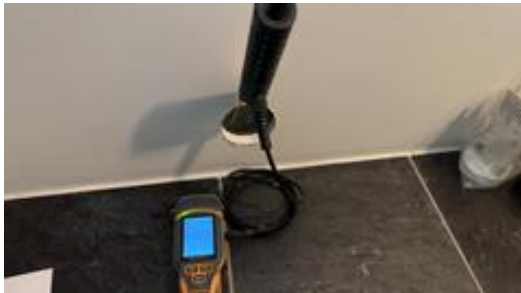
Hulltaking jf. § 2-2: Hulrommet er kontrollert visuelt uten synlige tegn til fuktskjolder. Også foretatt fuktmåling med piggelektroder, resultatet er verdier godt under det som klassifiseres som tørt (< 18 vekt%). Tilstandsgrad 0 er satt ut fra NS-3600 (tilstandsgrad 1 finnes ikke for dette punktet)

Måleresultatet viser 10,6 vekt% og grønt på instrumentet.

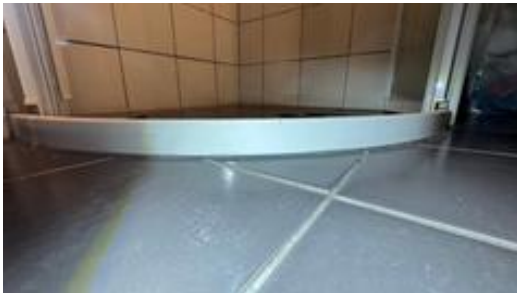
Skinne i gulv.

Dusjvegg har skinne mot gulv som vil hindre eventuelt lekkasjevann utenfor dusj å finne vei til sluk.

Spalte i dusjskinne mot gulv anbefales, slik at eventuelt lekkasjevann utenfor dusj kan finne vei til sluk.

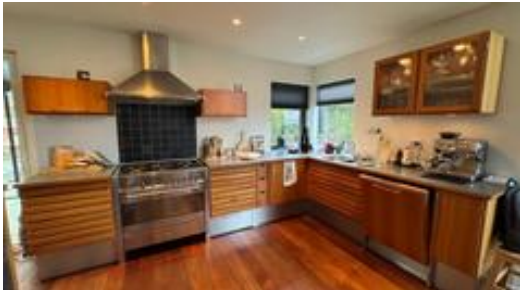
Vannlås i benk er funnet i orden. Fuktsøk med fuktindikator foran vask, oppvaskmaskin og plassering for kjøleskap uten negative utslag.
