Villa på 244  
kvm  
m/utleiedel

SKARAVEIEN 22

Villa på 244 kvm BRA m/godkjent utleiedel og unike løsninger - rå arkitektur og utsikt. Romslig garasje og nydelig hage

**TEKNISK  
GJENNOMGANG**

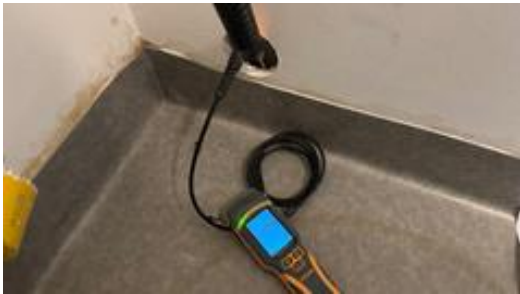
Hulltaking jf § 2-15 og måling i vegg mot grunnmur som befinner seg under terreng. Måleresultat er 10,9 vekt% og grønt på skalaen.

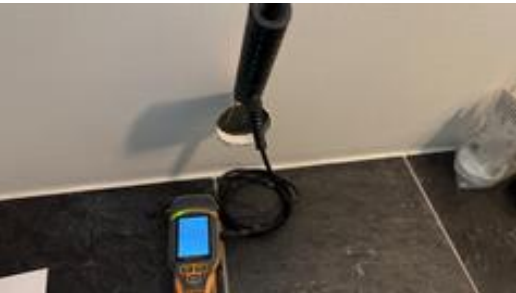
Hulltaking jf. § 2-2: Hulrommet er kontrollert visuelt uten synlige tegn til fuktskjolder. Også foretatt fuktmåling med piggelektroder, resultatet er verdier godt under det som klassifiseres som tørt (< 18 vekt%). Tilstandsgrad 0 er satt ut fra NS-3600 (tilstandsgrad 1 finnes ikke for dette punktet)

Måleresultatet viser 10,6 vekt% og grønt på instrumentet.

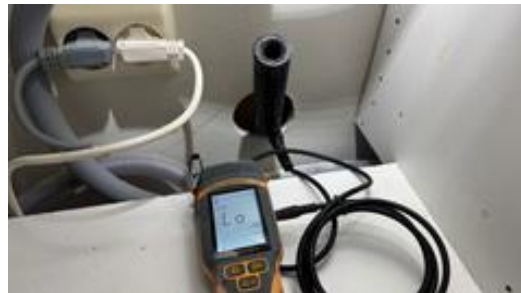
Hulltaking jf. § 2-2: Hulrommet er kontrollert visuelt uten synlige tegn til fuktskjolder. Også foretatt fuktmåling med piggelektroder, resultatet er verdier godt under det som klassifiseres som tørt (< 18 vekt%). Tilstandsgrad 0 er satt ut fra NS-3600 (tilstandsgrad 1 finnes ikke for dette punktet)

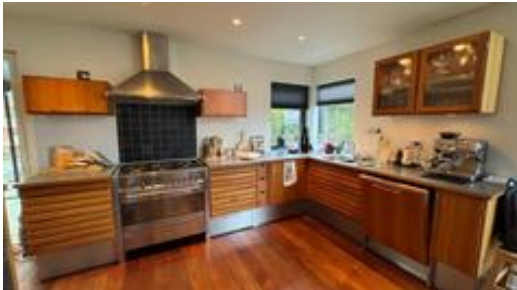
Vannlås i benk er funnet i orden. Fuktsøk med fuktindikator foran vask, oppvaskmaskin og plassering for kjøleskap uten negative utslag.
