## Innholdsrikt rekkehus med garasje

FIOLVEIEN 31

# NØKKEL- INFORMASJON

**Adresse:** Fiolveien 31, 4331 ÅLGÅRD

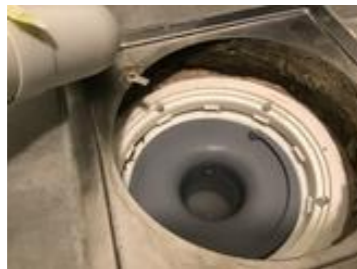
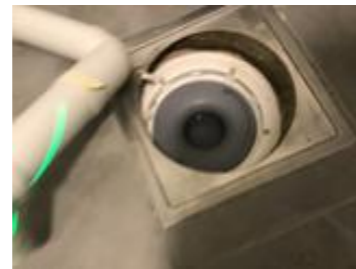
### 1. ETASJE > VASKEROM

Det er plastsluk og vinylbelegg som tettesjikt. Vinylbelegg er synlig ved dørterskel og i sluk.

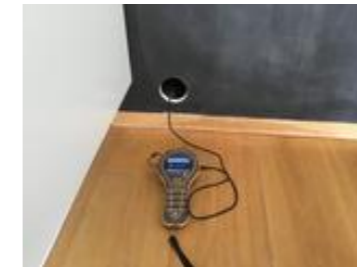
konstruksjonen ble målt til under 6.

Hulltaking og fuktmåling er utført som punktkontroll, og undersøkelsen gir derfor kun informasjon om tilstanden i det kontrollerte området. Forhøyede fuktverdier andre steder i tilhørende konstruksjoner kan ikke utelukkes uten mer omfattende eller destruktive undersøkelser.

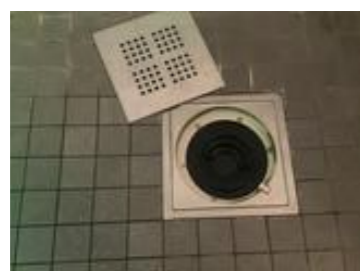
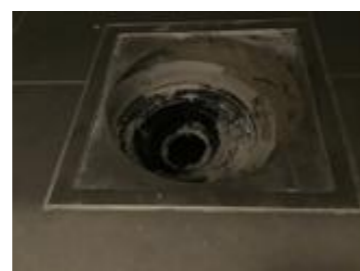
### UNDERETASJE > BAD

Ukjent utførelse av membran/sluk-tilslutning medfører økt usikkerhet knyttet til våtrommets fuksikkerhet og levetid. Dersom membran ikke er korrekt tilkoblet slukets klemring, kan dette medføre risiko for fuktvandring og skjulte fukskader i tilstøtende konstruksjoner over tid.

Det anbefales å fremskaffe eventuell tilgjengelig dokumentasjon på utførelse av membran og slukløsning dersom dette foreligger.
