# BUGGELAND 69B

Boligbygg med flere boenheter  
Buggeland 69 B, 4324 SANDNES  
# gnr. 33, bnr. 1062, snr. 7  
SANDNES kommune

Befaringsdato: 11.09.2026 Rapportdato: 15.09.2026 Oppdragsnr.: 22520-1229 Eiendomsverdi ref nr: EG2027  
Foretak: STAVANGERTAKST AS Takstingeniør: Henning Bergevik Vår ref: Henning Bergevik

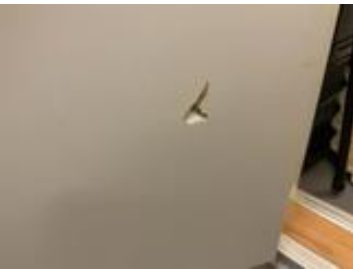
- Dør mellom vaskerom og bad har skade på dørbblad.

- Skaden er av kosmetisk karakter og har lav konsekvensgrad, men kan påvirke det visuelle inntrykket.

Skade på dørbblad.

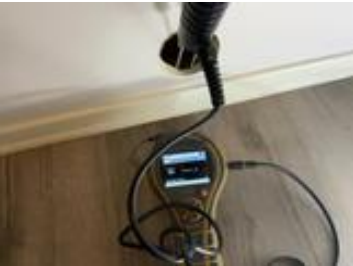
| Beskrivelse<br>Fuktmåling ved hulltaking er foretatt i vegg i bod bakenfor dusjsone, uten å påvise unormale forhold. Måleresultatet ga ingen utslag. | |
| Ingen utslag på fukt ved måling med protimeter. | |

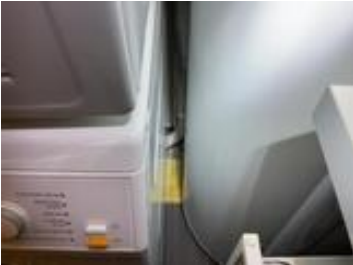
| Vurdering av avvik: <ul style="list-style-type: none"><li>Påstrykningsmembran/smøremembran på gulv er eldre enn 15 år og det mangler dokumentasjon. Tettesjiktet har derfor usikker fremtidig funksjon.</li><li>Sluket er plassert under vaskemaskin og tørketrommel, og det har derfor ikke vært mulig å inspisere sluket uten å demontere utstyr. Dette medfører usikkerhet rundt slukets tilstand.</li></ul> | |
| Sluk i vaskerom. | |

| Konsekvens/tiltak <ul style="list-style-type: none"><li>Konsekvensen er at membranens tilstand og tetthet er usikker som følge av alder og manglende dokumentasjon, noe som øker risikoen for skjulte fuktskader og kan medføre behov for nærmere undersøkelser og eventuell rehabilitering av våtrommet.</li></ul> | |

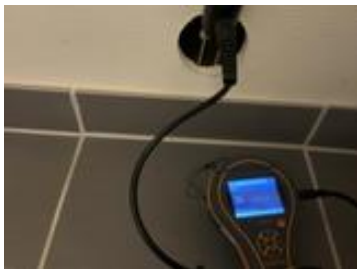
Fuktmåling ved hulltaking er foretatt i vegg i vaskerom, uten å påvise unormale forhold. Måleresultat: ingen utslag.

Ingen utslag på fukt ved måling med protimeter.

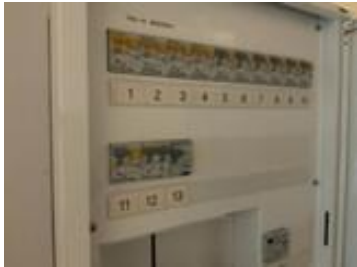
Boligen har elektrisk anlegg med automatsikringer i sikringsskap. Det er kursfortegnelse som samsvarer med antall sikringer. Det er ikke registrert synlige tegn til varmgang, skader på kabler eller mangelfull innfesting. Kabelinnføringer til sikringsskap fremstår tette ved visuell kontroll. Vurderingen er basert på visuell gjennomgang, og det er ikke utført målinger eller funksjonstesting.

Sikringsskap med automatsikringer.
