Romslig 3-  
roms selveier,  
oppusset 2021

GRAVARSKROKEN 3

## Tilstandsrapport

### BOLIGBYGG MED FLERE BOENHETER

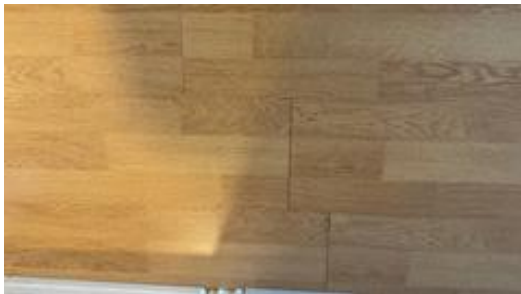
Lite omlegg i laminatgulvets tverrrskjøter.

Det er ikke behov for tiltak, uten at gulv eventuelt skal moderniseres.

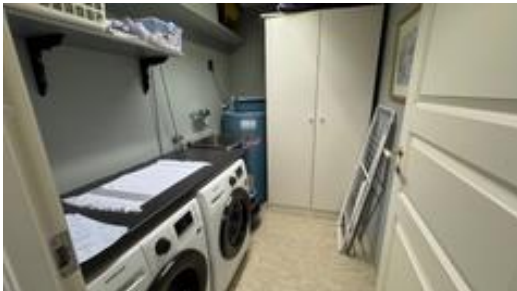
#### LEILIGHET H0502 > VASKEROM

Vaskerom fra byggeår med belegg på gulv og malte vegger. Utstyrt med benk, utslagsvask og opplegg for vaskemaskin.

Vaskerommet vurderes etter byggeforskrift gjeldende i 1988 (1985 forskriften)

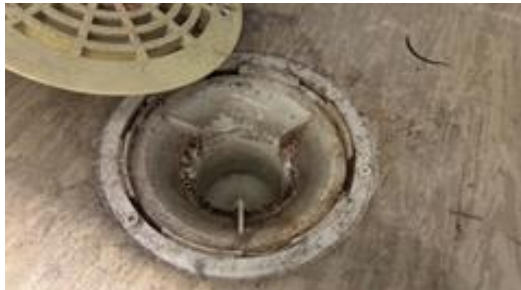
#### LEILIGHET H0502 > VASKEROM

- Det er påvist avvik i fallforhold til sluk i forhold til krav i forskrift på byggetidspunktet.

- Til tross for avviket i fall/høydeforskjell til sluk, vil gulvet fortsatt kunne lede vann mot sluket, men med redusert effektivitet. Dette kan potensielt øke risikoen for vannansamling i enkelte områder av badet. Tiltak må relateres til eventuell modernisering til dagens standard.

- Overvåk tilstanden jevnlig. For å få tilstandsgrad 0 eller 1 må tettesjiktet skiftes ut, men tidspunktet for når dette er nødvendig er vanskelig å si noe om.

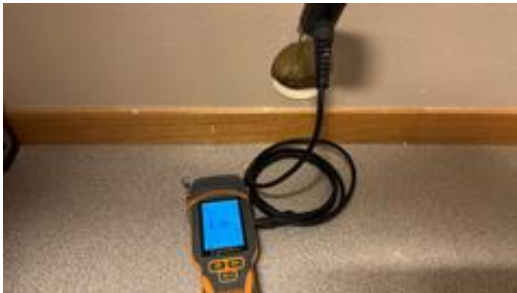
Hulltaking jf. § 2-2: Hulrommet er kontrollert visuelt uten synlige tegn til fuktskjolder. Også foretatt fuktmåling med piggelektroder, resultatet er verdier godt under det som klassifiseres som tørt (< 18 vekt%). Tilstandsgrad 0 er satt ut fra NS-3600 (tilstandsgrad 1 finnes ikke for dette punktet)

Måleresultatet viser LO, dvs. ikke målbar fukt. 6 vekt% er laveste verdi instrumentet kan måle. Det vil si at hulrom i skillevegg og treverk i kontakt med gulv er helt tørt.

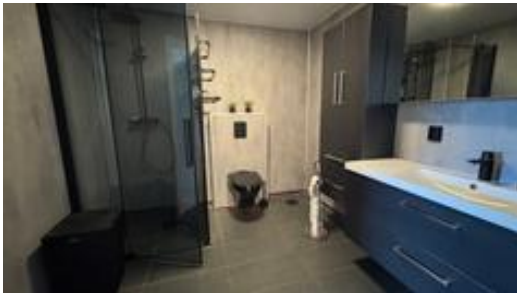
LEILIGHET H0502 > BAD

- Det er påvist at høydeforskjell fra topp slukrist til gulv/synlig topp membran ved dørterskel er mindre enn 25 mm.
- Det er påvist avvik i fallforhold til sluk i forhold til krav i forskrift på byggetidspunktet.

- Til tross for avviket i fall/høydeforskjell til sluk, vil gulvet fortsatt kunne lede vann mot sluket, men med redusert effektivitet. Dette kan potensielt øke risikoen for vannansamling i enkelte områder av badet.

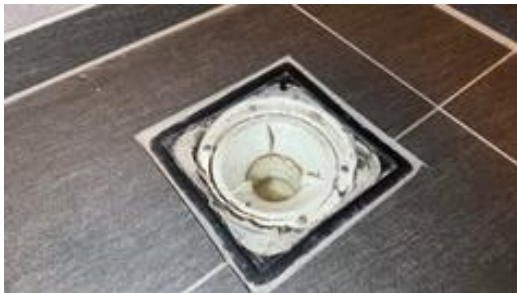
LEILIGHET H0502 > BAD

Kontroll i sluk avdekker ingen synlige avvik.

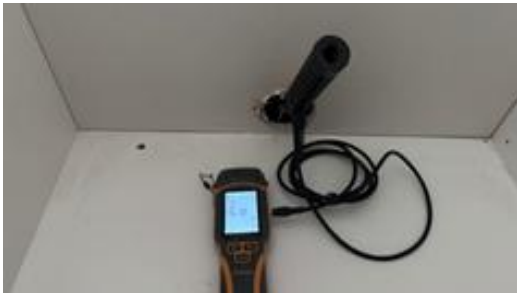
### KJØKKEN

Vannlås i benk er funnet i orden. Fuktsøk med fuktindikator foran vask, oppvaskmaskin og plassering for kjøleskap uten negative utslag.

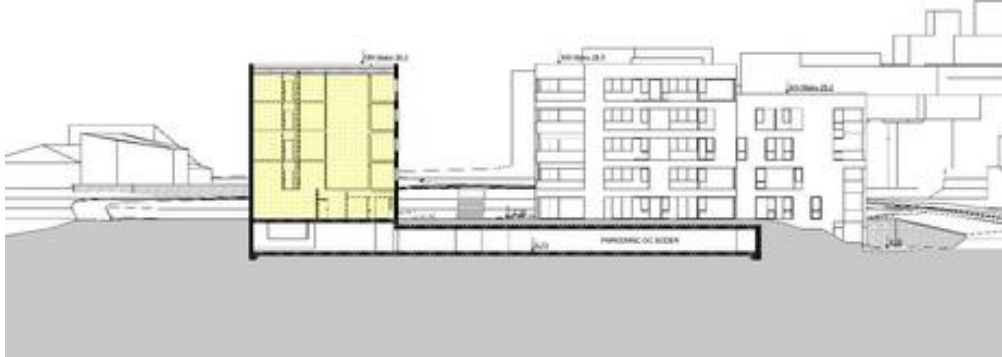
Prinsippskisse for snitt gjennom bolig og parkeringskjeller:

Mindre fasadeelementer (som balkonger, karnapper, baldakiner ol.) kan krages ut over byggegrense med inntil 1 m. Overskridelse av byggegrensen for slike fasade-elementer forutsetter fri høyde fra bakkeplan på 3 m. Tekniske anlegg som heisoppbygg og ventilasjonsanlegg med mer skal integreres i den arkitektoniske utformingen. Rekkverk til takterrasser tillates å stikke maks 1,0 m over angitt kotehøyde, dersom de er trukket 1 m inn fra gesims.
