HEIANE 19

# FREKHAUG

# gnr. 327, bnr. 173

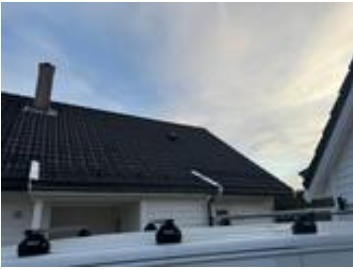
### TO 1 Veggkonstruksjon

Fasadene er bekledd med liggende dobbelfalset trekledning montert på bindingsverk.

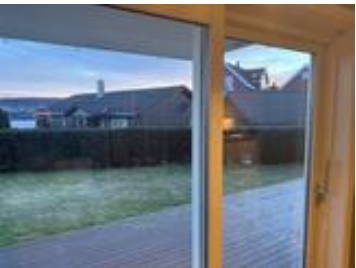
### TO 2 Terrassedør

Boligen har to terrassedører med 2-lags isolerglass i trekarm.

Det er ikke behov for umiddelbare tiltak.

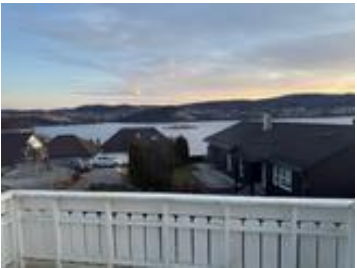
### TO 1 Balkonger, terrasser og rom under balkonger - 2

Boligen har utgang fra stue til en ca. 136,5 kvm terrasse.

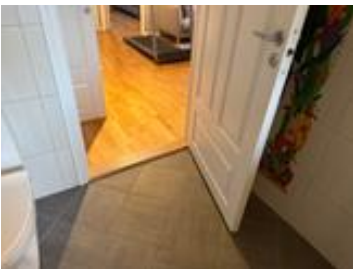
Våtrommet har avtrekk i vegg.

Viser flat terskel for tilstrekkelig tilluft

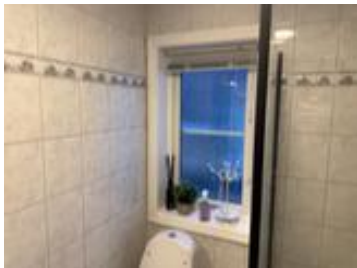
### 1. ETASJE > BAD (MÅLER 3,7 KVM)

- Det er vindu/dør med ikke fuktbestandige materialer i våtsonen (ved vask, dusj, badekar, osv.), løsningen eller byggematerialet er uegnet.

- Uegnede materialer må fuktbeskyttes/utskiftes.

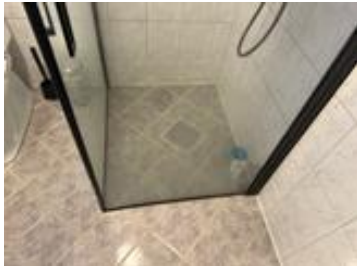
### 1. ETASJE > BAD (MÅLER 3,7 KVM)

- Det er viktig å merke seg at levetiden til en membran varierer basert på kvalitet, installasjon og bruk. Eldre membraner kan bli sprø og sprekke opp, noe som fører til at de mister sin vanntettende funksjon. Dette kan resultere i vannlekkasjer gjennom vegger og gulv og fuktskader.

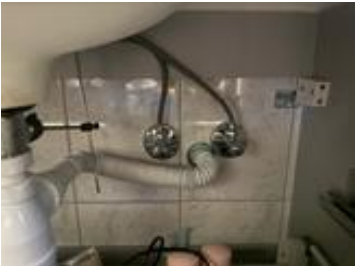
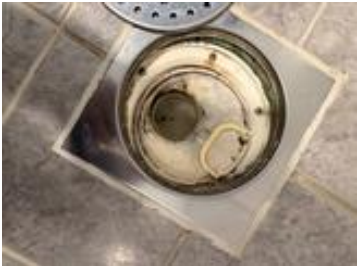
### 1. ETASJE > BAD (MÅLER 3,7 KVM)

#### 1 TG 1 Sanitærutstyr og innredning

Våtrommet har toalett, vask med under- og overskap, høyskap og dusj.

Rommet har lys over speil og i tak.

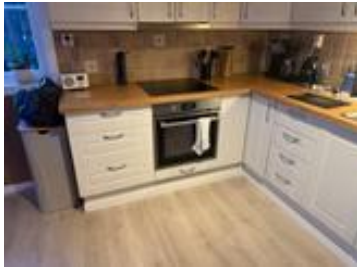
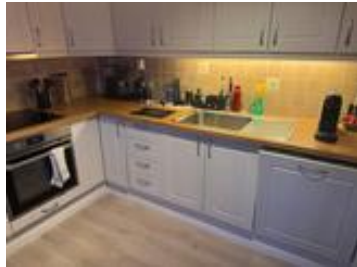
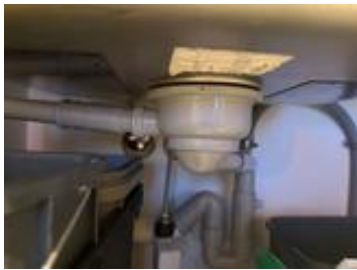
#### 1. ETASJE > KJØKKEN (MÅLER 15,6 KVM)

Boligen har et kjøkken med profilerte fronter, benkeplate av laminat, stålvaske med avrenningsbrett, oppvaskmaskin, kjøleskap, steikeovn og platetopp.

I følge eier er oppvaskmaskinen montert i 2026.

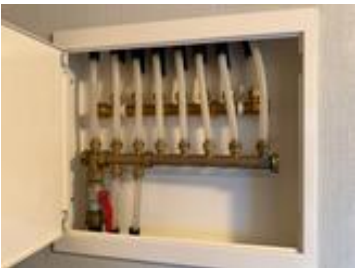
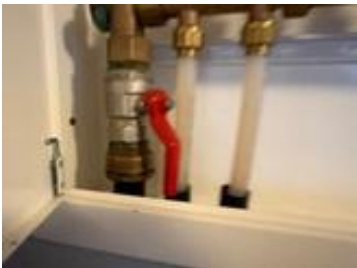
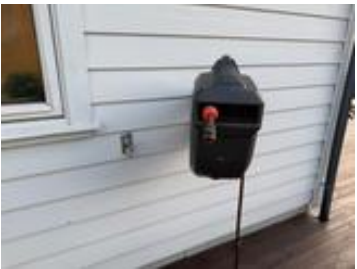
#### TO 2 Vannledninger

Det var trykk på anlegget, og ingen tegn på lekkasje på befaringdagen.

- Rørkurser på rør-i-rør system bør merkes.

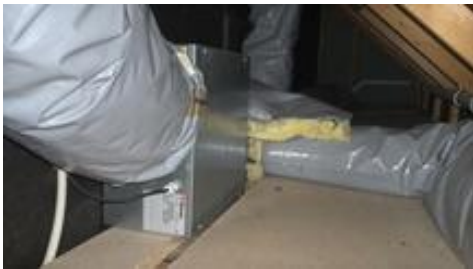
Boligen har mekanisk ventilasjon med avtrekksmotor i knebod på loft som går til våtrom, avtrekk på kjøkken, og ellers ventiler.

Det er normalt med denne type ventilasjon i eldre bygg oppført i denne perioden. Det er i dag strengere krav til ventilasjon.
